Stand: 3. März 2020

**Machbarkeitsstudie
Industriemuseum
»Electropolis Berlin«
im AEG-Kasino
Oberschöneweide**

Band 3

**Architektur
Raumbuch
Szenografie**

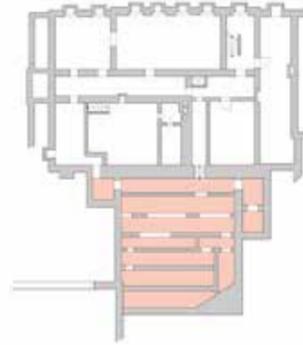
Schäden:
 - Hier steht das Wasser ca. 30 cm hoch.
 - Der Raum besteht nur aus Verkehrsfläche.
 - Hier muss über Art und Tatsache einer Nutzung entschieden werden.

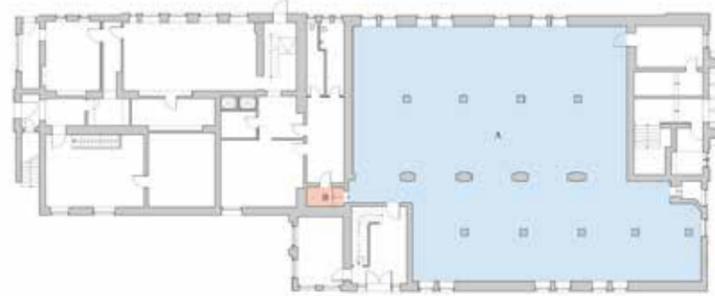
Schäden:
- Im Verlauf der Achse G (zwischen Raumteil A und B) findet ein Versprung der Fußbodenhöhe von ca. 34 cm statt. Für eine barrierefreie Erschließung muss ein Höhenausgleich hergestellt werden.

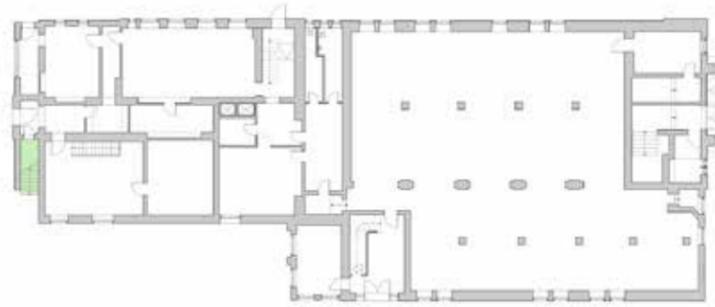
Schäden:
- Die Treppenkonstruktion und der Raum darunter stellen eine Wärmebrücke dar. Hier muss im Zuge der Entwurfsplanung festgelegt werden, wo und wie die Dämmebenen verlaufen sollen.

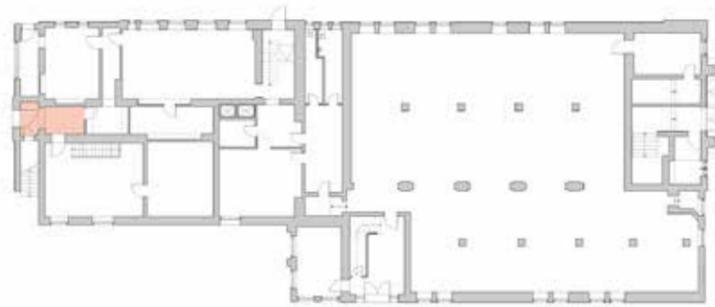
Schäden:
- Hier fehlt der Estrich zu ca. 50% und muss neu hergestellt werden.

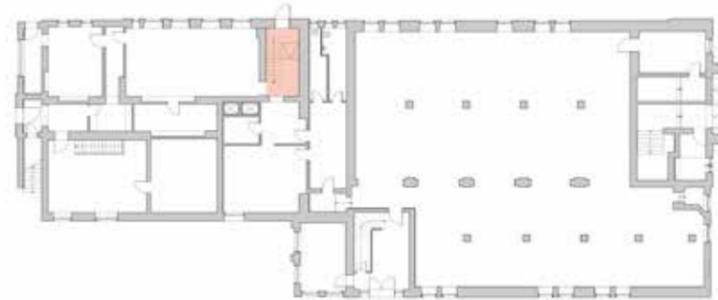
Schäden:
- Das Gelände außerhalb dieses Zuganges liegt ca. 10 cm höher als der Fußboden an der Eingangstür. Für eine barrierefreie Erschließung muss hier ein Höhenausgleich hergestellt werden.

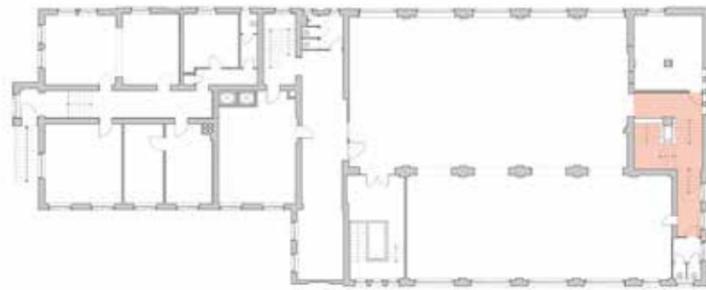
Schäden:
- Decke teilweise eingebrochen

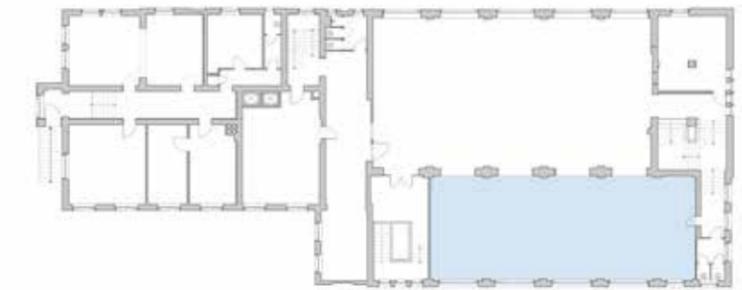
Schäden:
- Im Bereich der Achse K-L 4 gibt es eine Betonabplatzung an der Decke, korrodierte Bewehrung liegt frei.
