Berlin-Charlottenburg

Wintergarten

Entwurf
Jürg Steiner

Konstruktion
Colin Steiner

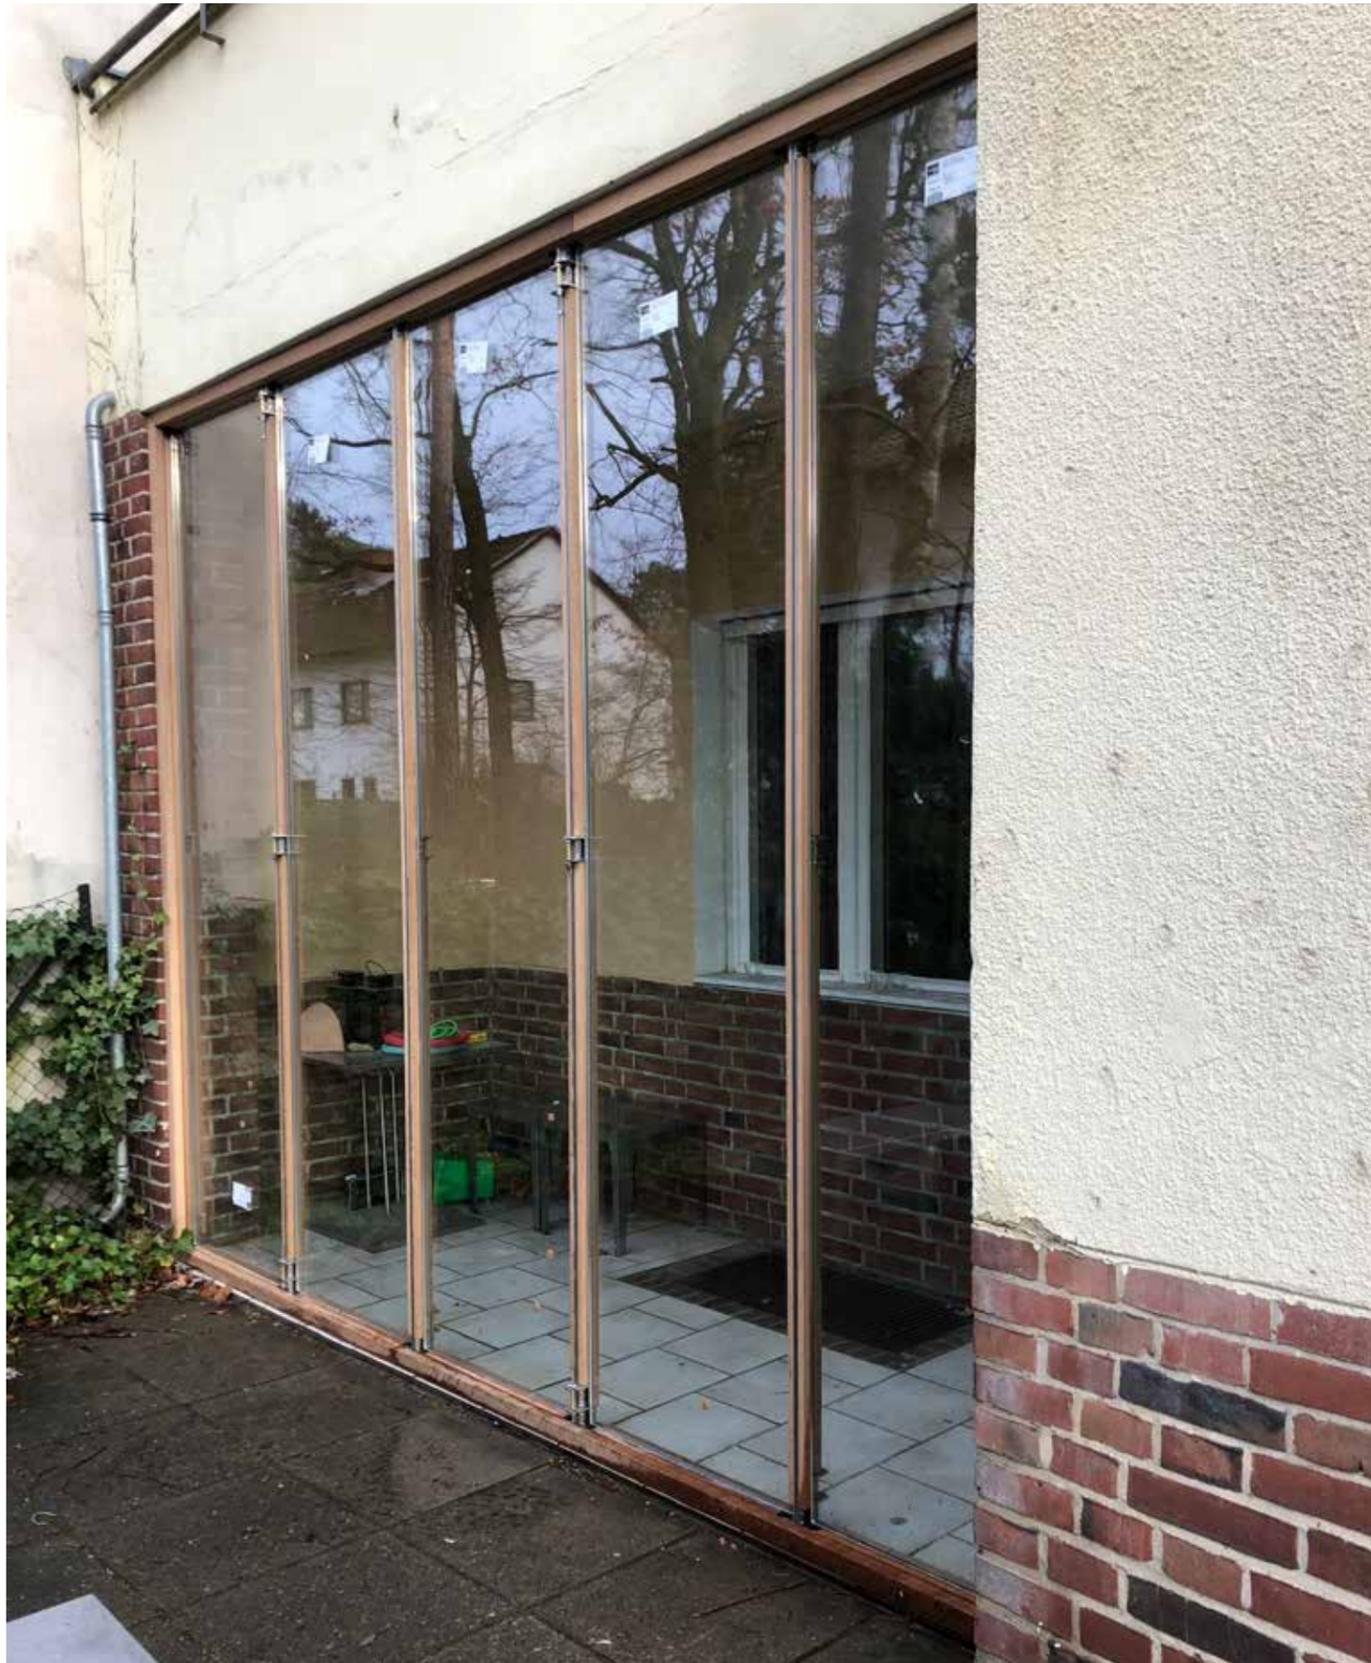
▲ Geschlossener Wintergarten in fast fertigem Zustand, 15. März 2019

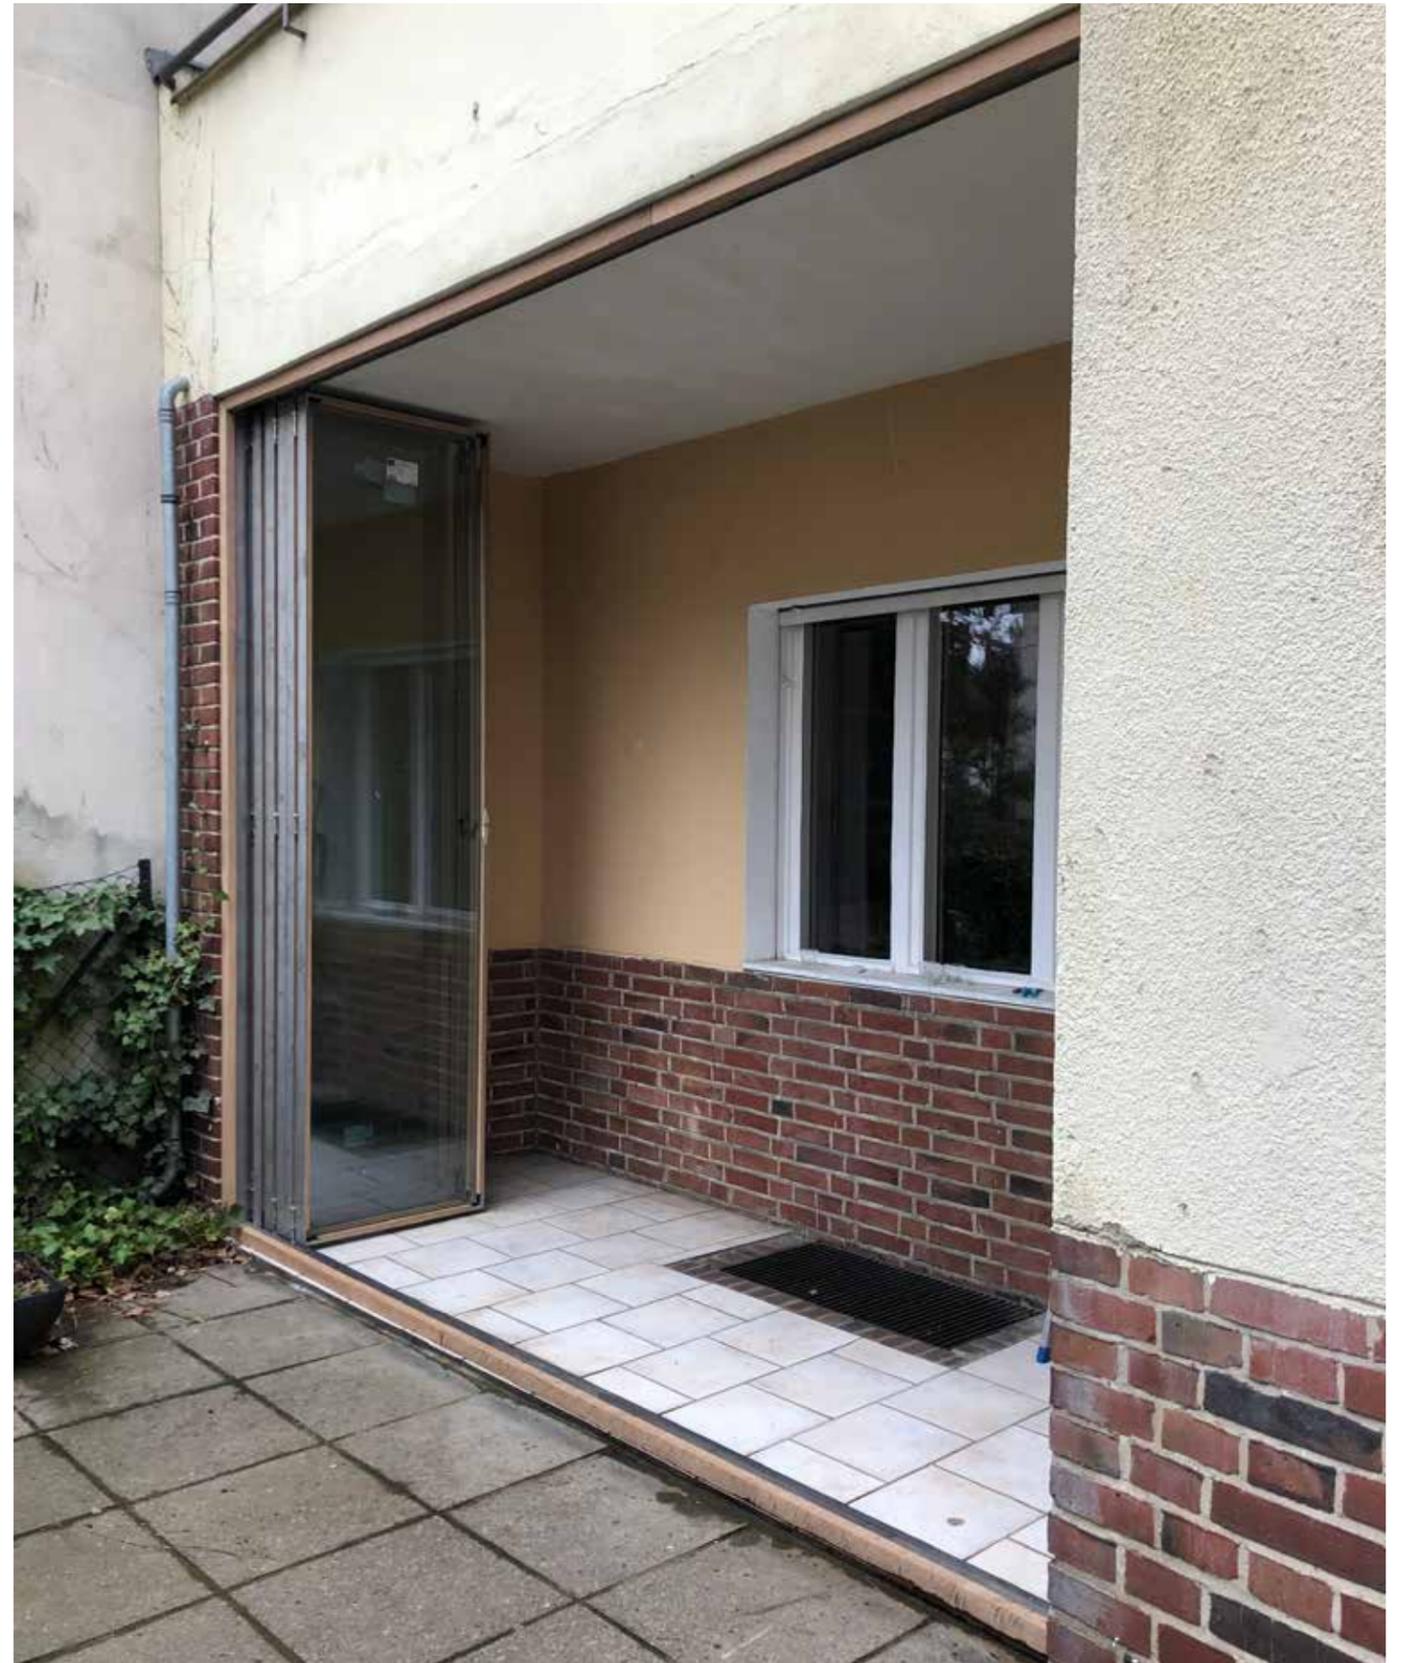
▲ Offener Wintergarten in fast fertigem Zustand, 15. März 2019

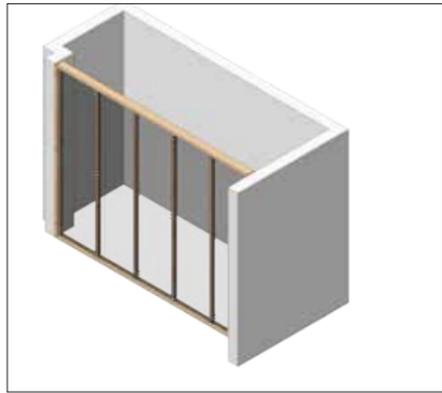
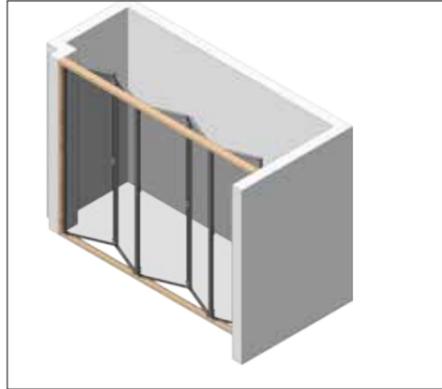
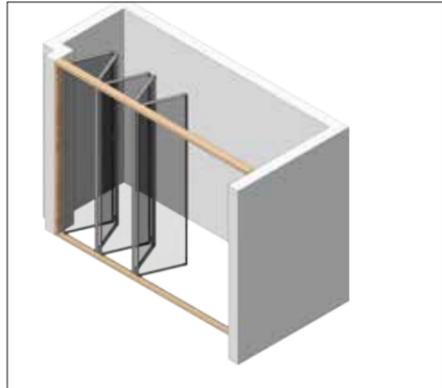
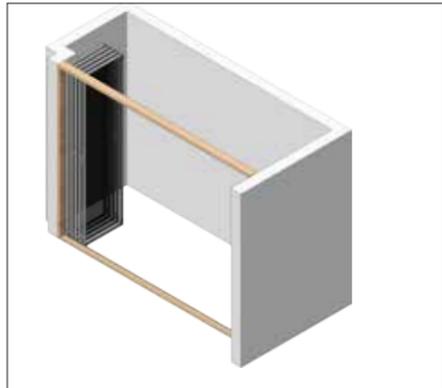
▲ Vier Zustände des Wintergartens in der Entwurfsphase, 10. Oktober 2018

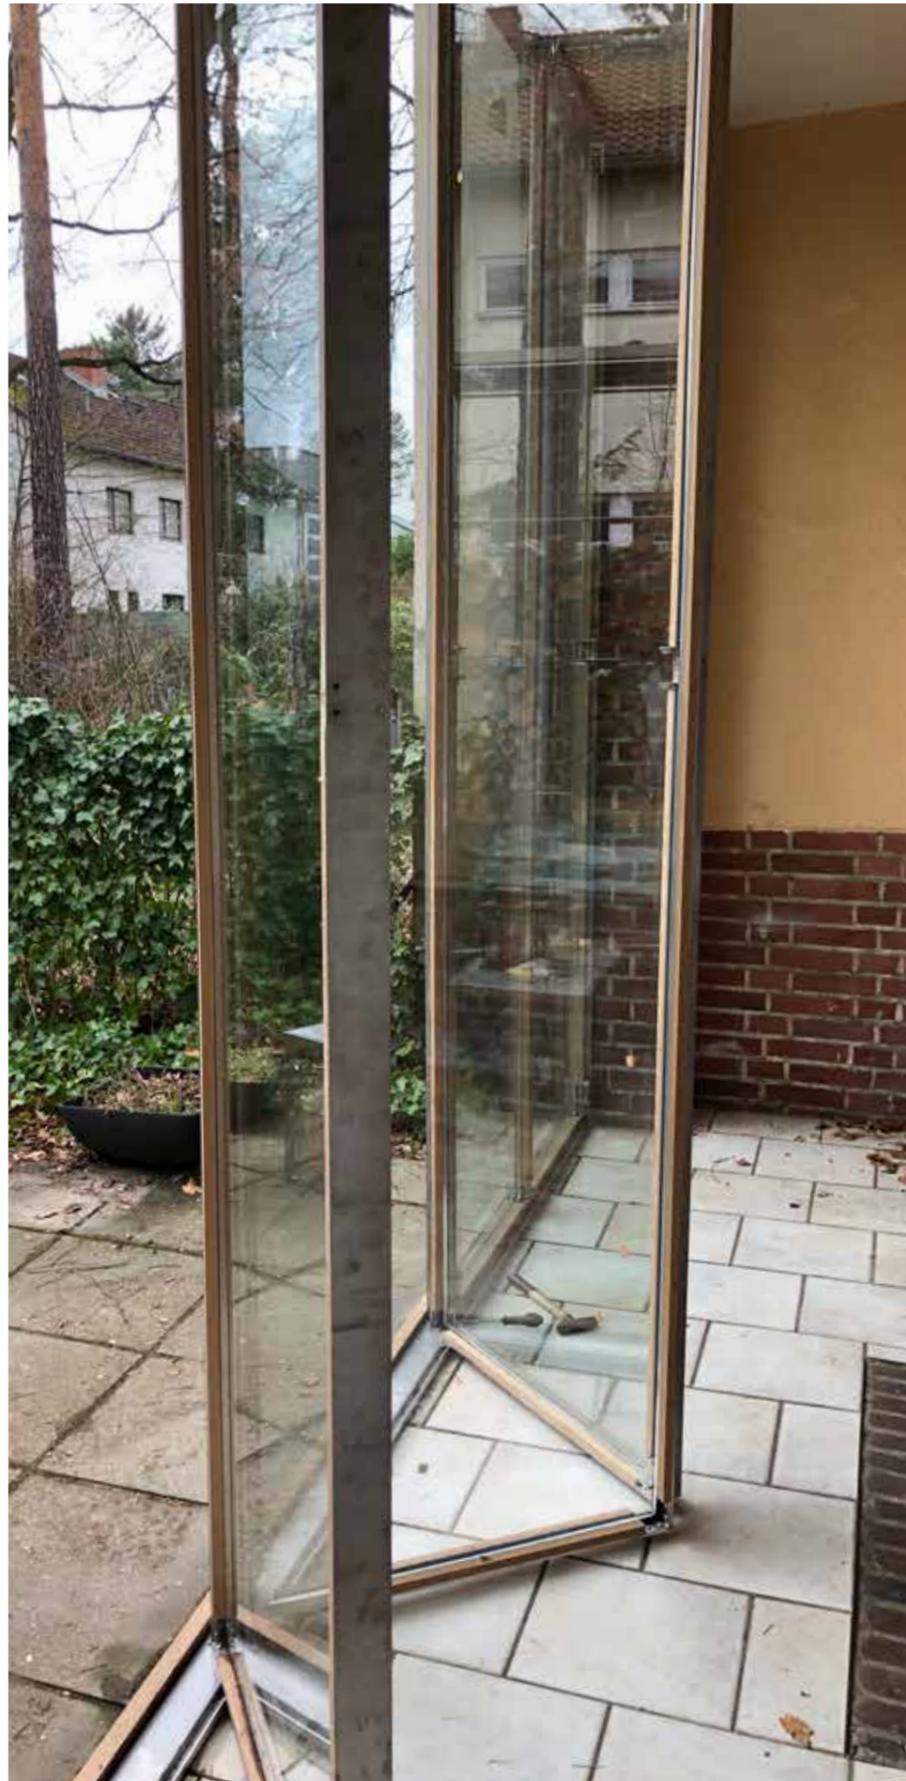
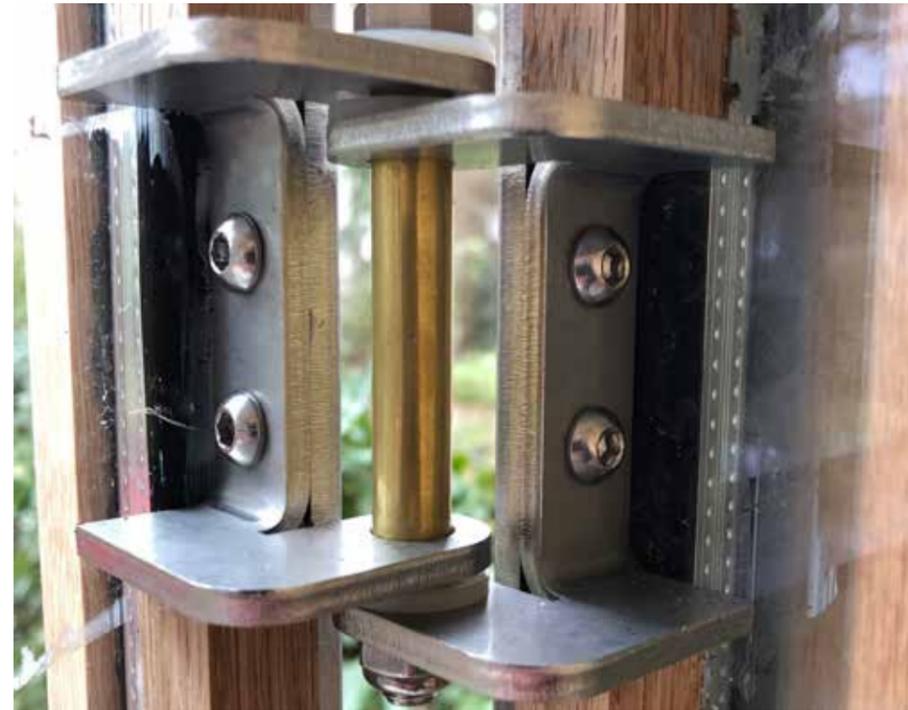
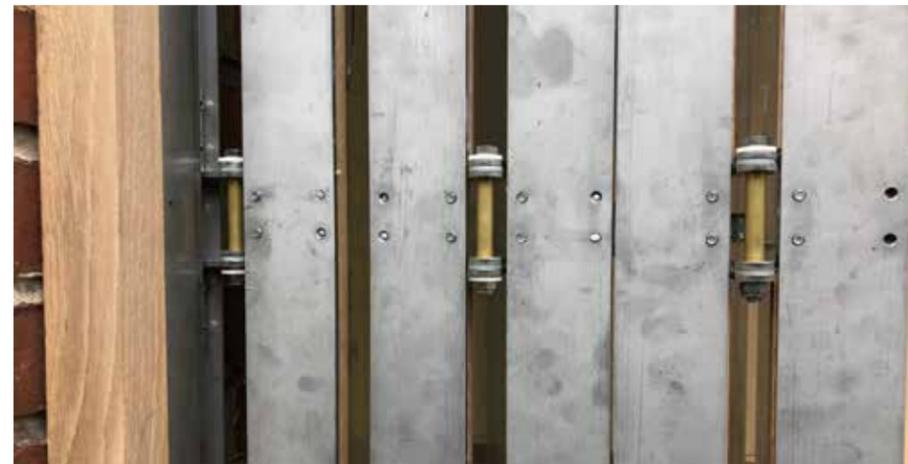
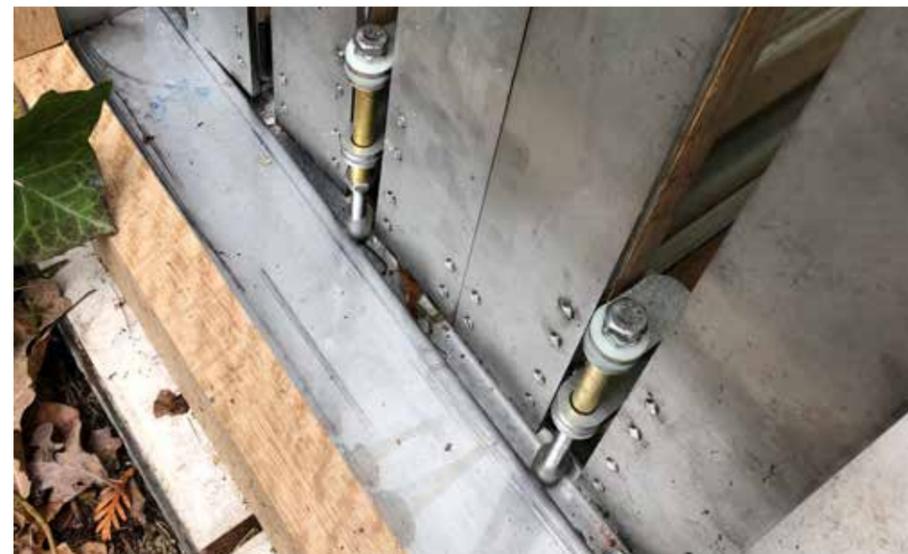
▶ ▲ Wintergarten in fast fertigem Zustand während des Öffnungsvorgangs, 15. März 2019

◀ ▲ Jeweils drei Scharniereinheiten verbinden die 2,95 m hohen Rahmen entweder außen oder innen, Foto 17. März 2019

◀ ▲ Mittlere Scharnierreihe im geöffneten Zustand von außen, Foto 17. März 2019

◀ Untere Führung in der vertieften Rinne am Boden im geöffneten Zustand, Foto 17. März 2019

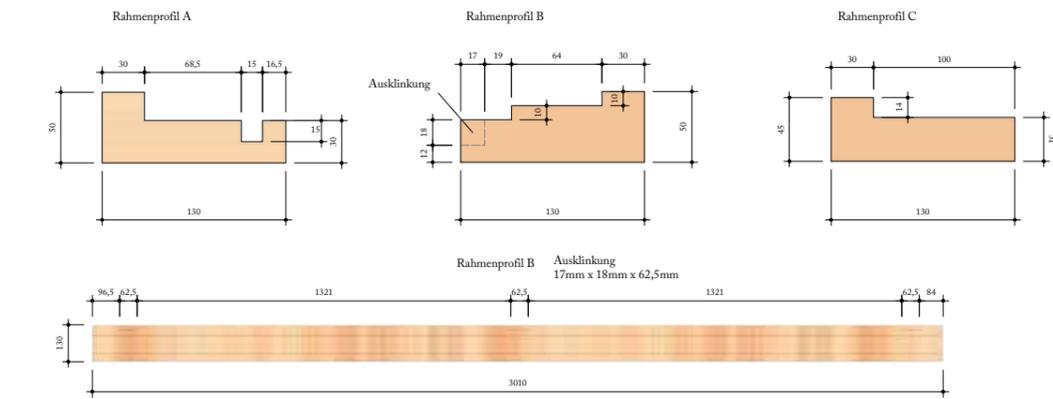
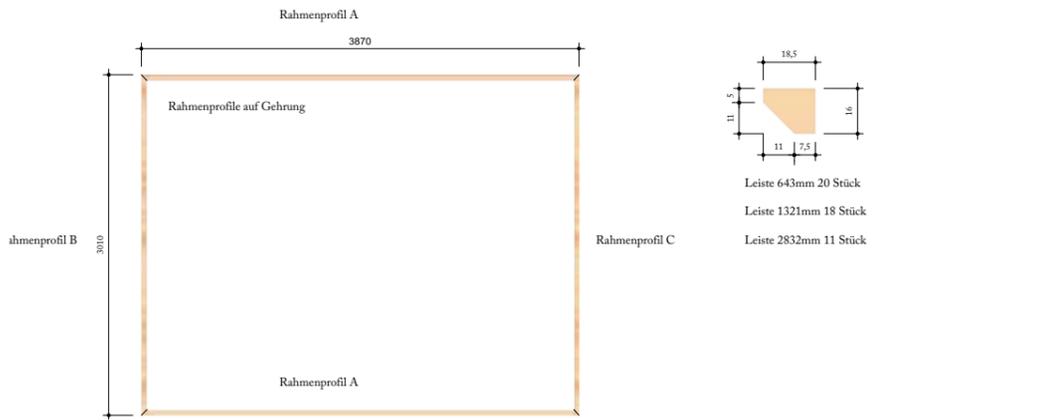
▲ ▲ Erste Entwurfsvariante mit umlaufenden gefrästen Hartholzleisten, hier abgebildet in den Maßstäben 1:2,5, 1:5, 1:25 und 1:50, Stand 9. Oktober 2018

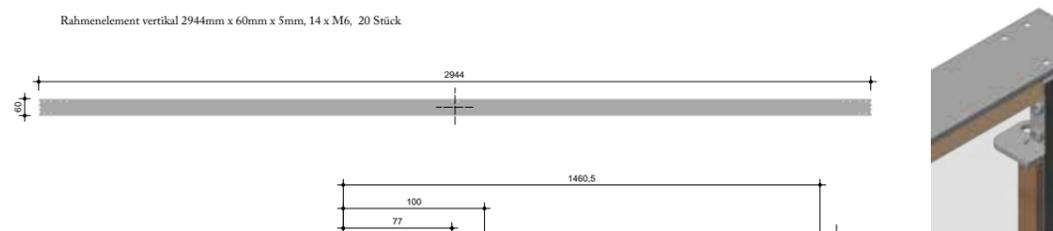
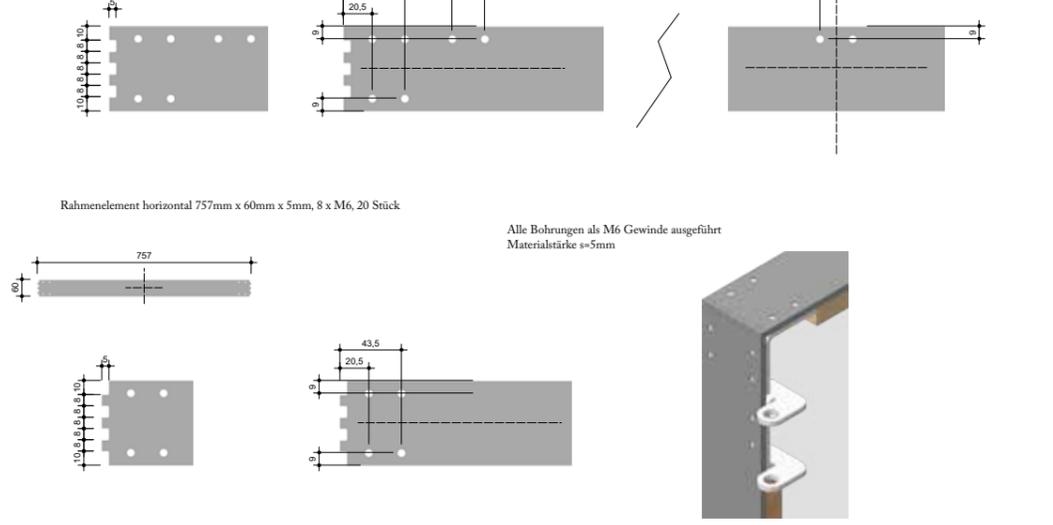
▲ Finale Entwurfsvariante hier abgebildet in den Maßstäben 1:2,5, 1:5, 1:25 und 1:50, Stand 9. Oktober 2018

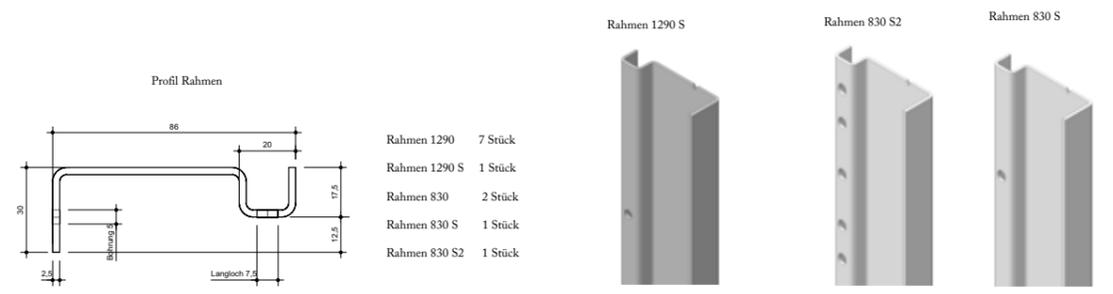
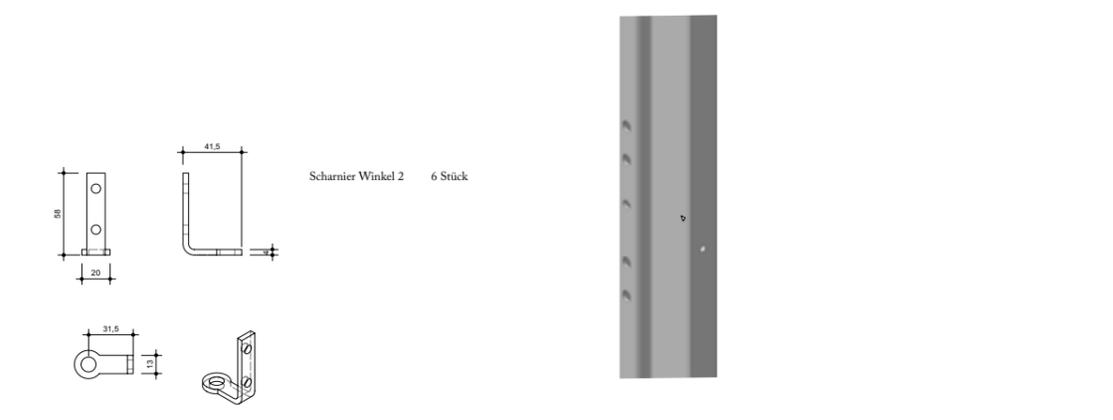
▲ Umlaufende feststehende Stahlkonstruktion, an der auf der senkrechten, westlichen Seite der erste Rahmen angeschlagen ist, hier abgebildet im Maßstab hier 1:2,5, 8. Oktober 2018

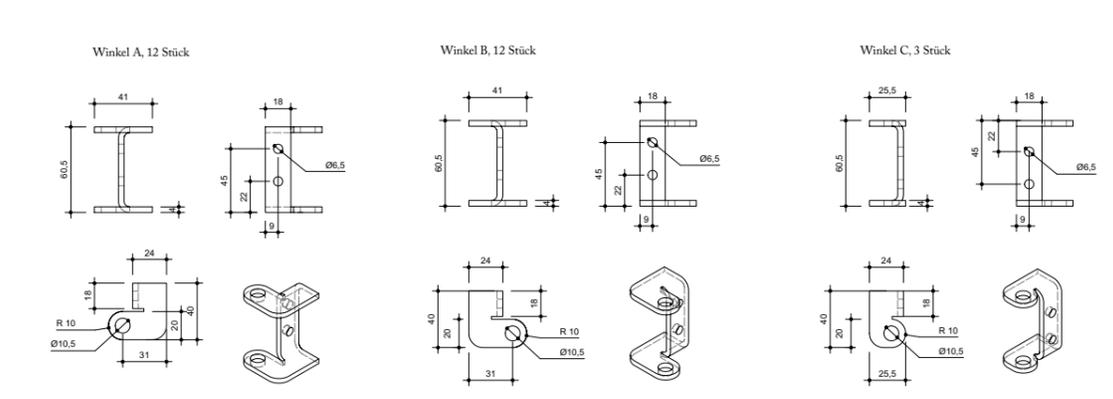
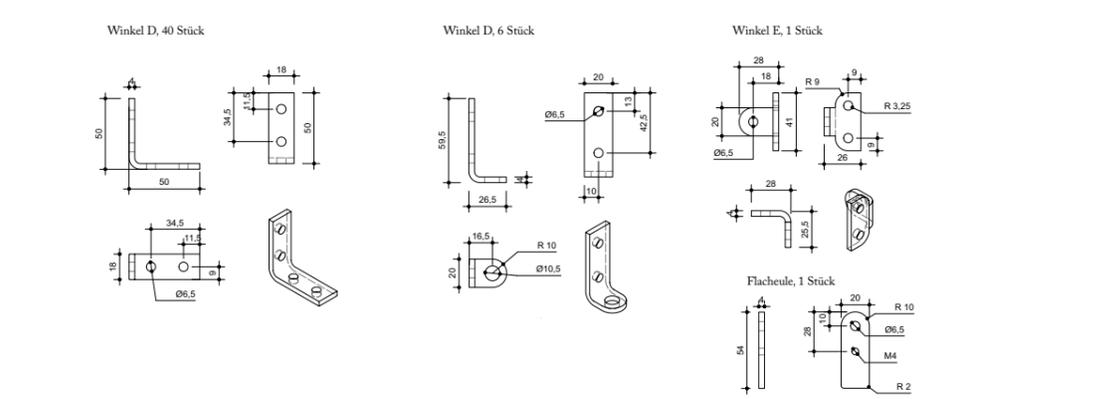
◆ Eckverbinder, Scharnierbleche und Riegel, hier abgebildet im Maßstab 1:5, 10. Oktober 2018
