Museum am Ostwall, Dortmund

Sanierung und Modernisierung
1990 bis 1993

Museum am Ostwall
Dortmund

Sanierung und
Modernisierung

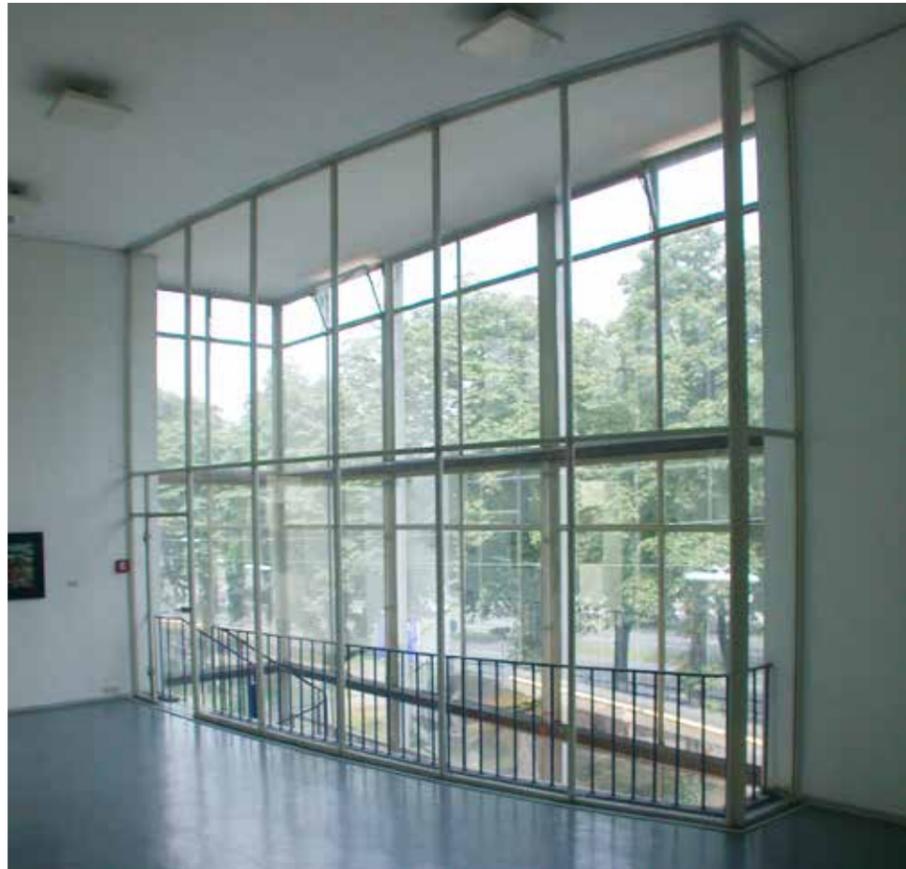
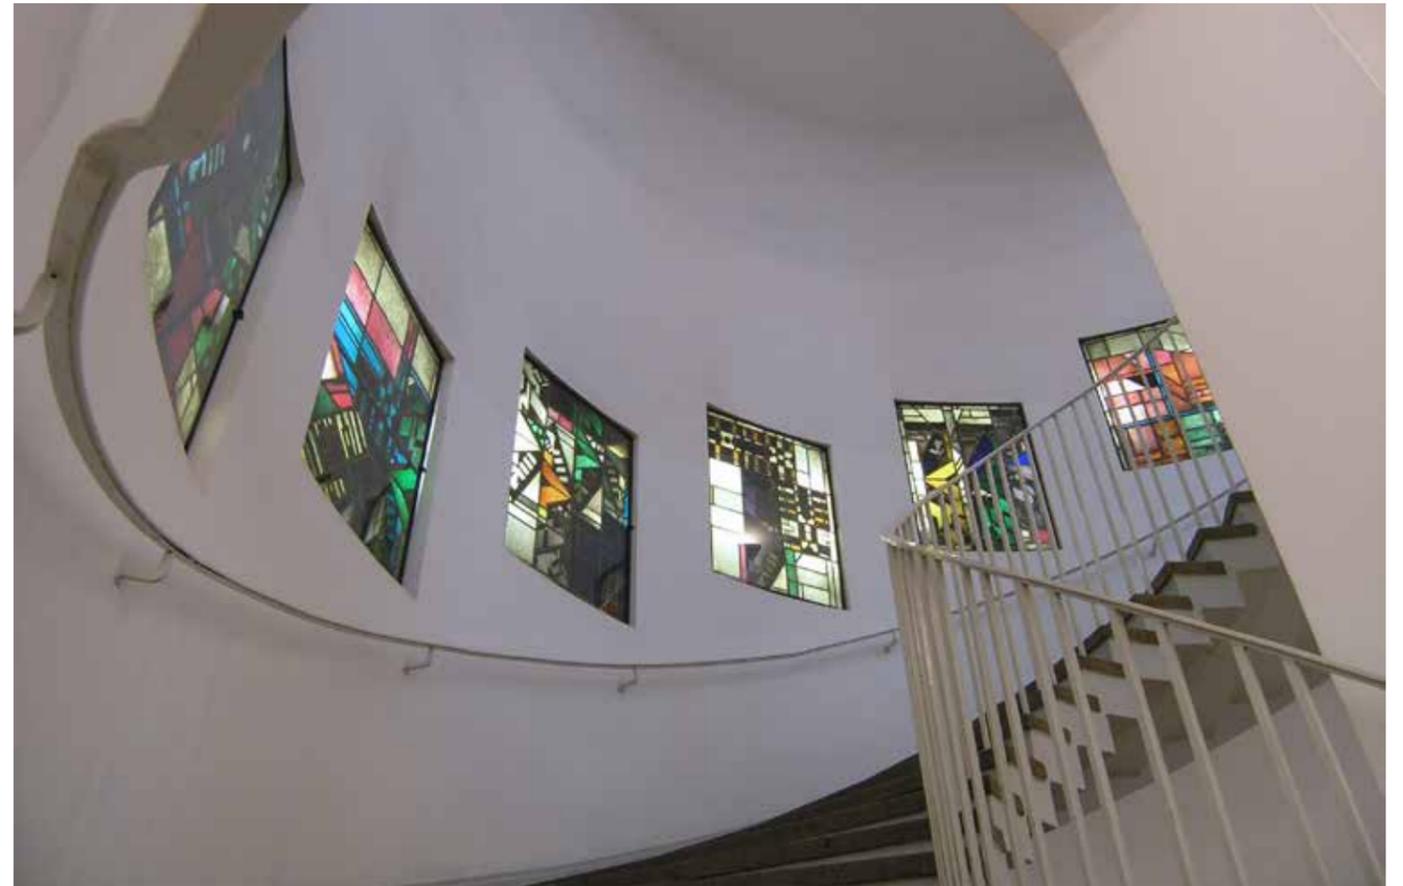
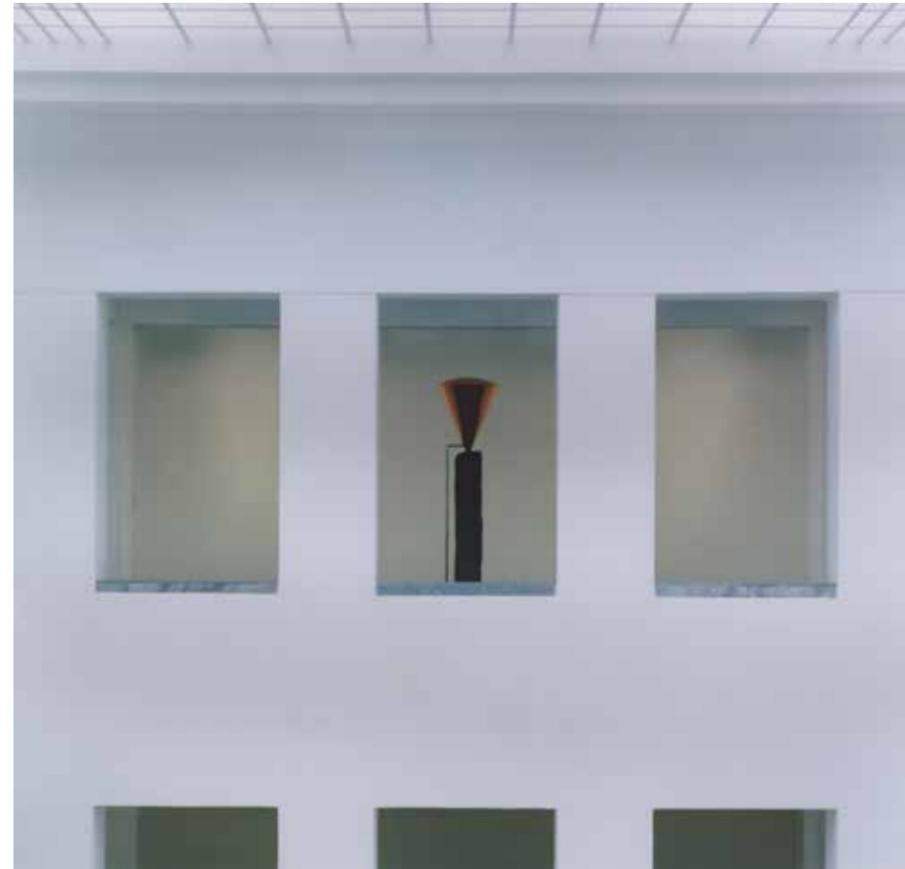
▲ Ausschnitt des Lichthofs mit Blick nach Westen, Foto 9. Februar 2006

► Ostsaal im Obergeschoss mit Blick auf den Ostwall. Eine neue gläserne Trennwand zum Zwischengeschoss ermöglicht die uneingeschränkte museale Nutzung der Etage. Die vorhandene Umwehrgung aus den 1950er Jahren blieb erhalten, Foto 28. Juli 2003

▲ Haupttreppenhaus zwischen Erd- und Obergeschoss mit den 1990 geschaffenen hinterleuchteten Nischen für die Glasmalereien von Johan Thorn Prikker (1868–1932). Das sechsteilige Werk beauftragte Karl Gröppel für den Treppenaufgang seines Hauses in Bochum 1924. Die Glasmalereien passten ideal ins Museumstreppenhaus, ist das Thema Treppensteigen doch thematische Grundlage des Werks. Auftragsgemäß übernahmen die Glasbilder die Beleuchtung des Treppenhauses, Foto 9. Februar 2006.

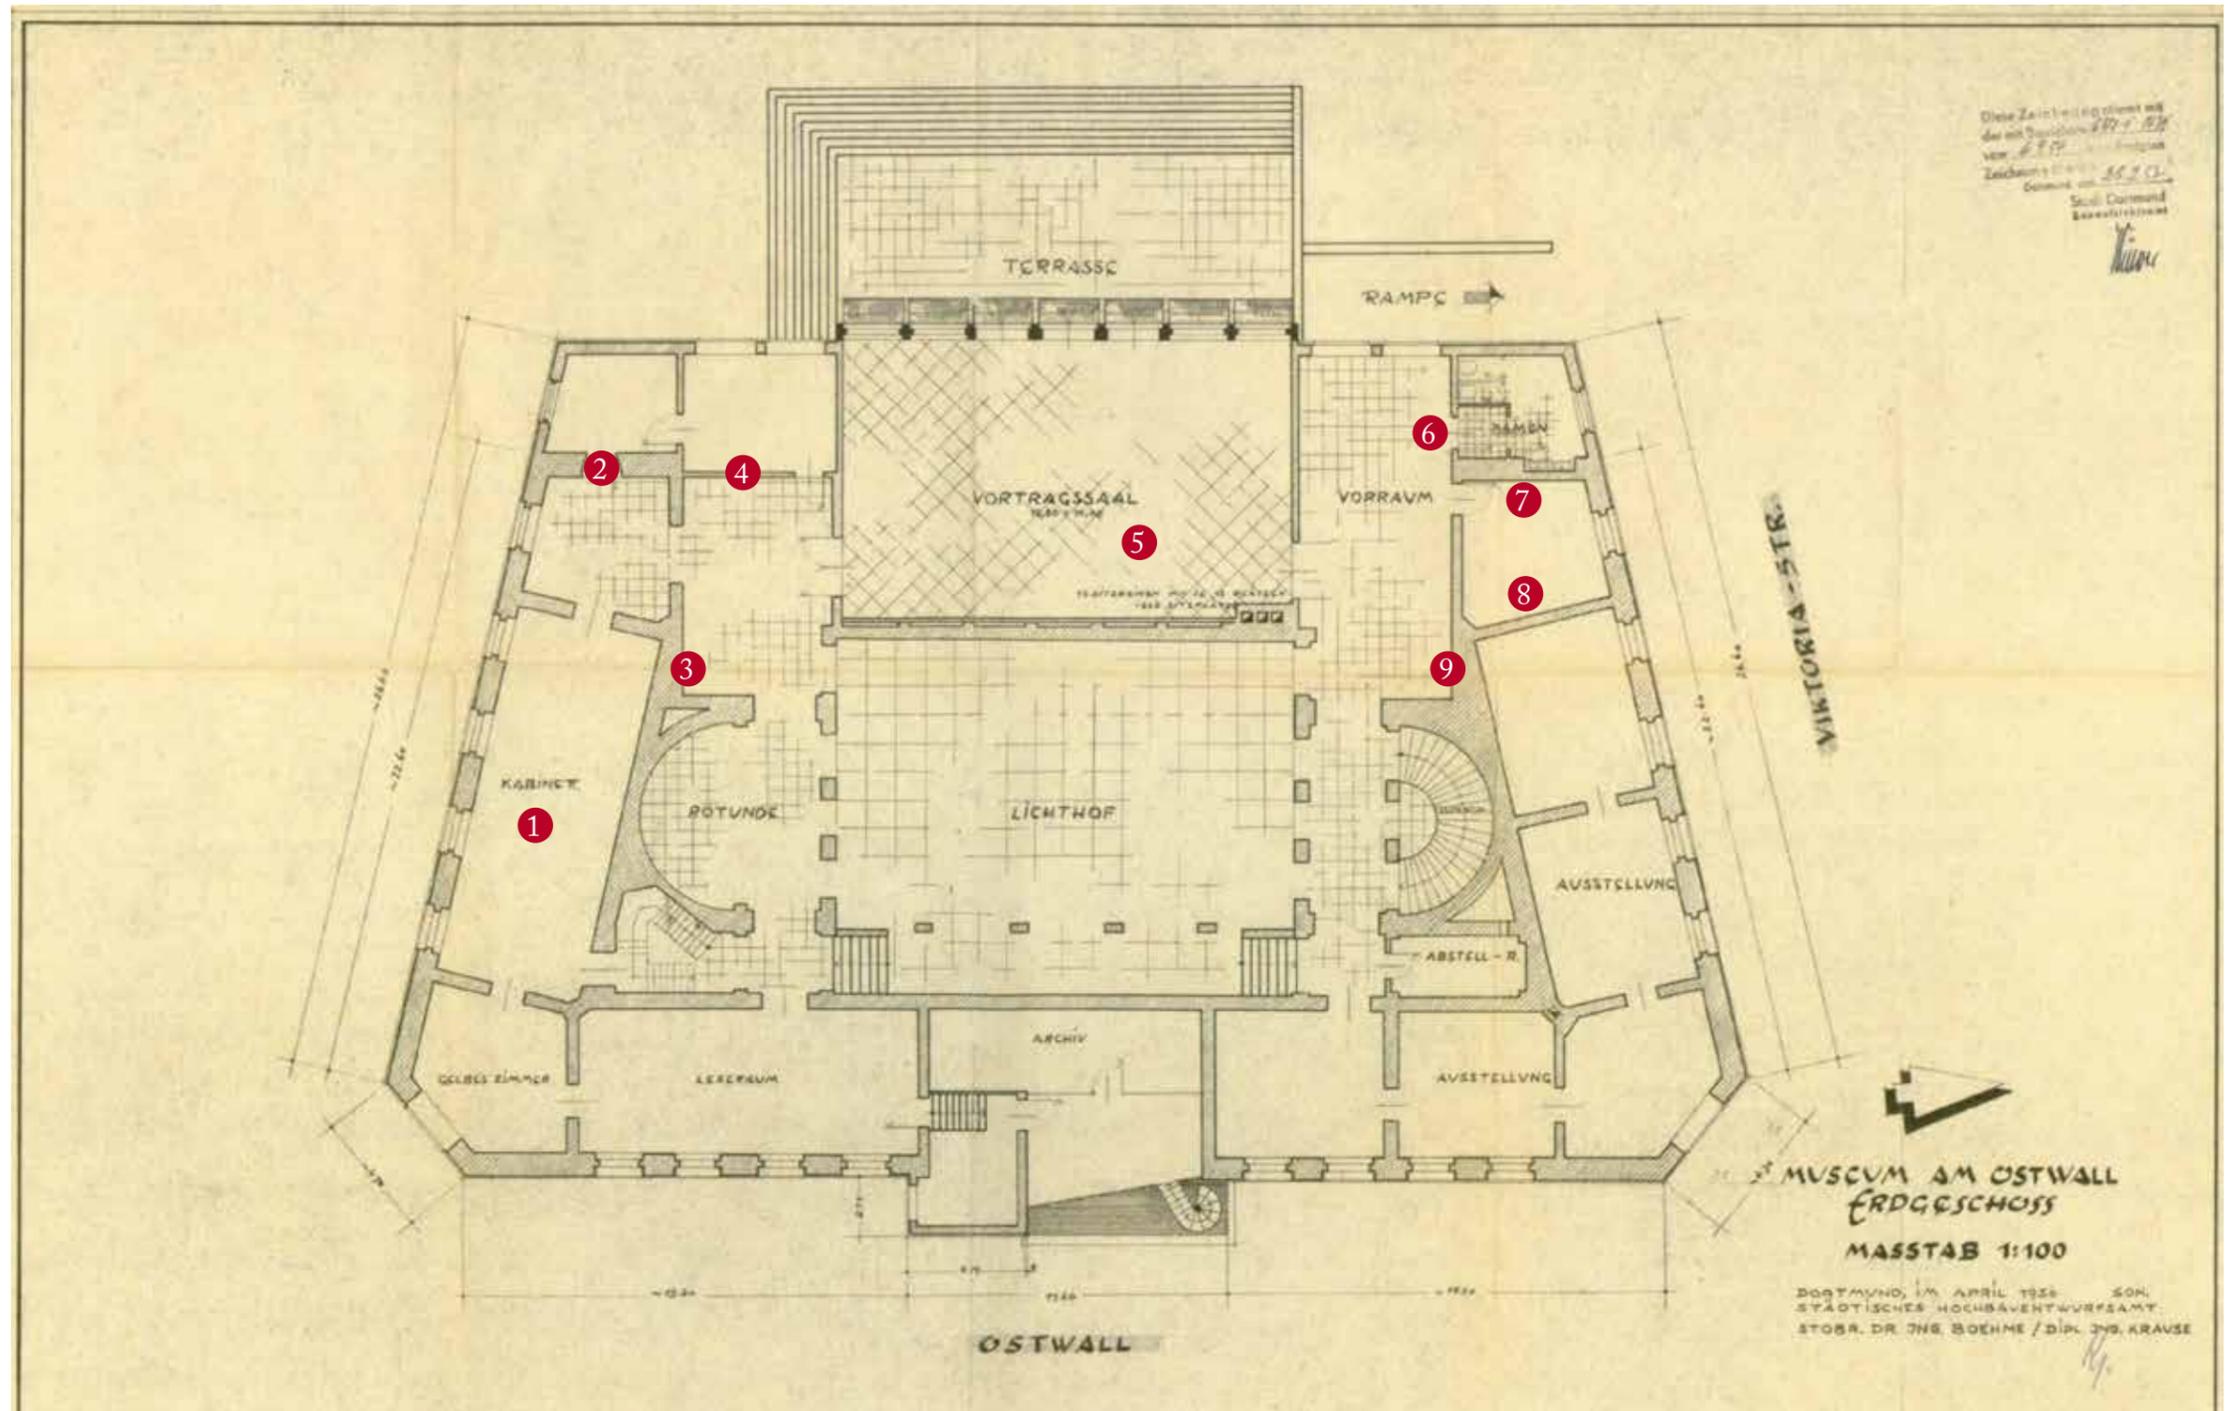
► Zum Bauantrag gehörender Grundriss des Erdgeschosses aus dem Jahr 1956 aus der Hausakte, ursprünglich im Maßstab 1:100, hier abgebildet im Maßstab 1:250. Folgende Punkte entsprechen nicht dem vorgefundenen Bestand von 1990:

1 Das Kabinett, ein museologisches Herzstück des Reygerschen Raumprogramms, war in drei Büroräume aufgeteilt, unten Projektraum, Mitte Direktion, oben Sekretariat.

2 Die beiden Räume westlich des ehemaligen Kabinetts waren Büroräume für wissenschaftliche Mitarbeiter.

3 Der Durchgang, den es schon im Vorkriegsbau gab, war Zugang zum Sekretariat.

4 Raumabtrennung war nicht vorhanden.

5 »Vortragssaal« und »Vorraum« wurden als Ausstellungsräume genutzt.

6 Durchgang zur Damentoilette aus dem Vorraum bestand nicht.

7 Balkon im zweistöckigen Raum mit Zugang zur Damentoilette.

8 Treppenabgang zur Herrentoilette im Untergeschoss.

9 Durchgang zu den Ausstellungsräumen im Norden war bereits vor Kriegszerstörungen vorhanden.

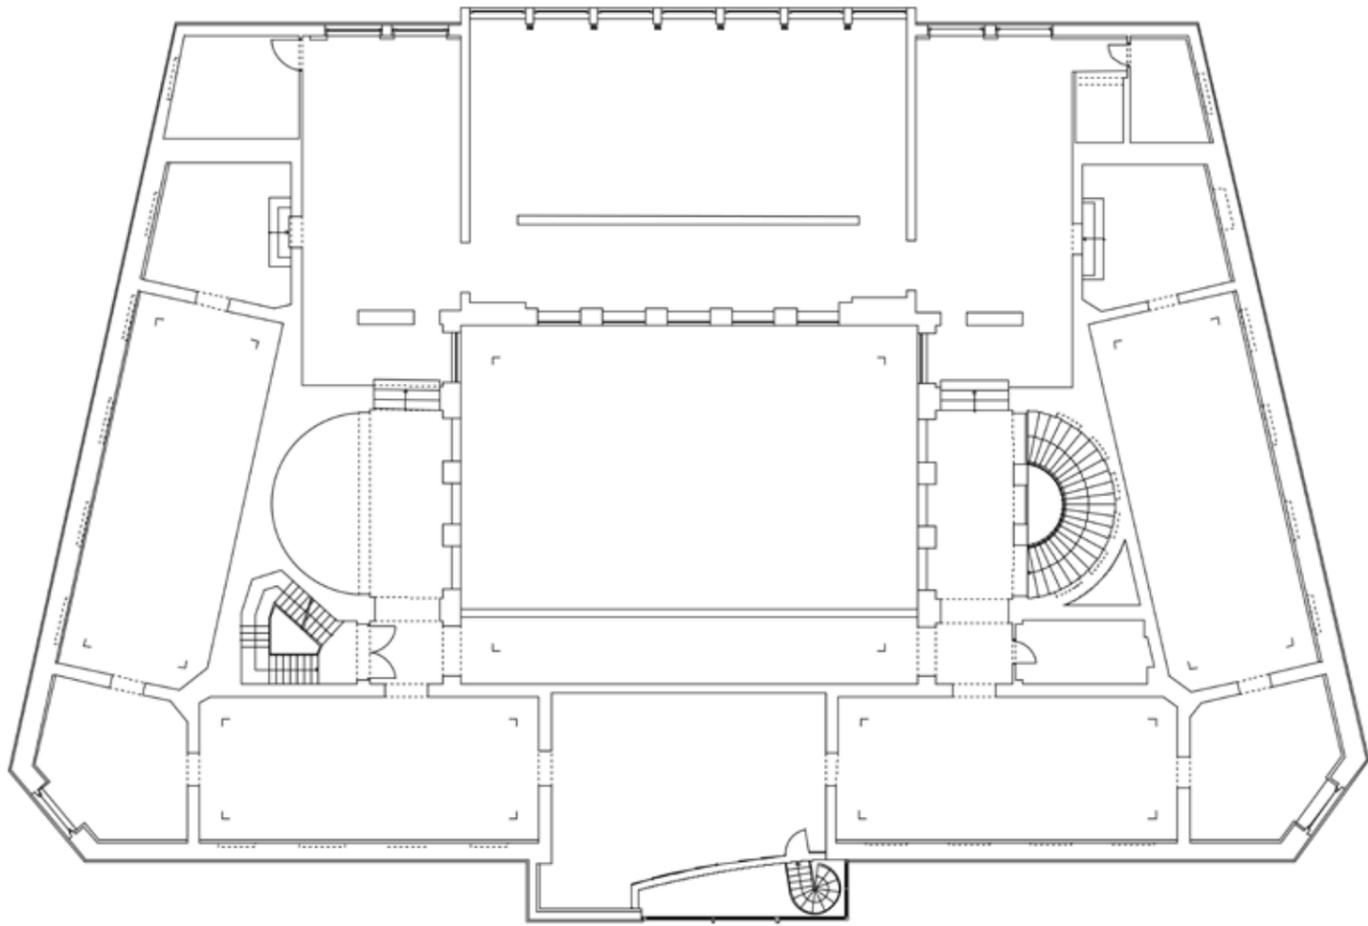
▲ ◀ Grundriss des Obergeschosses nach der Sanierung. Der Musterraum ist oben links (südwestliche Ecke), Maßstab 1:250

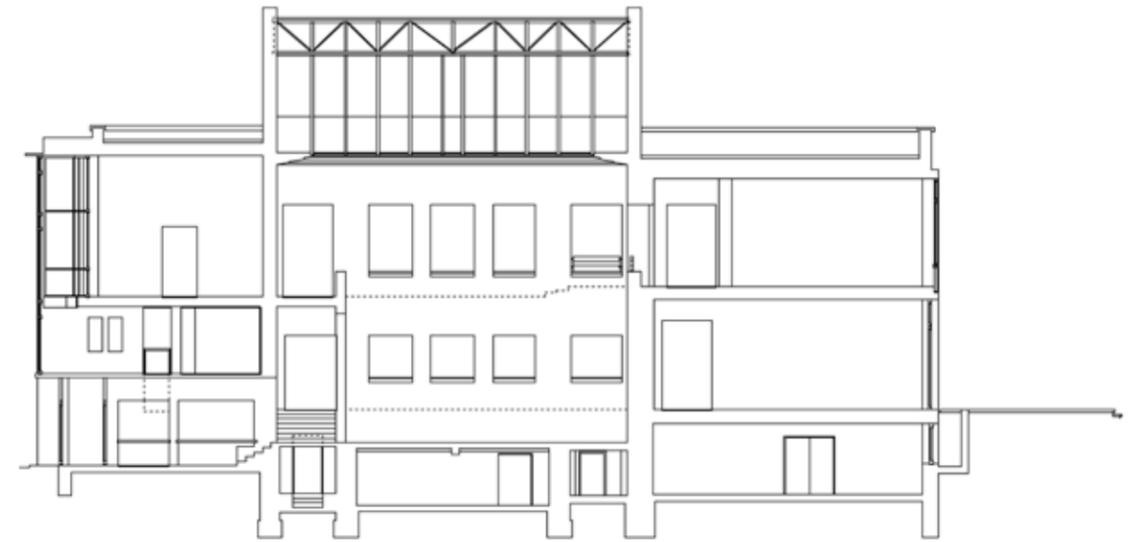
▲ ▲ Schnitt in Ost-West-Richtung durch die Mitte des Hauses mit Foyer, Café, Ostsaal (links), Lichthof und Gartensälen (rechts) nach der Sanierung, Maßstab 1:250.

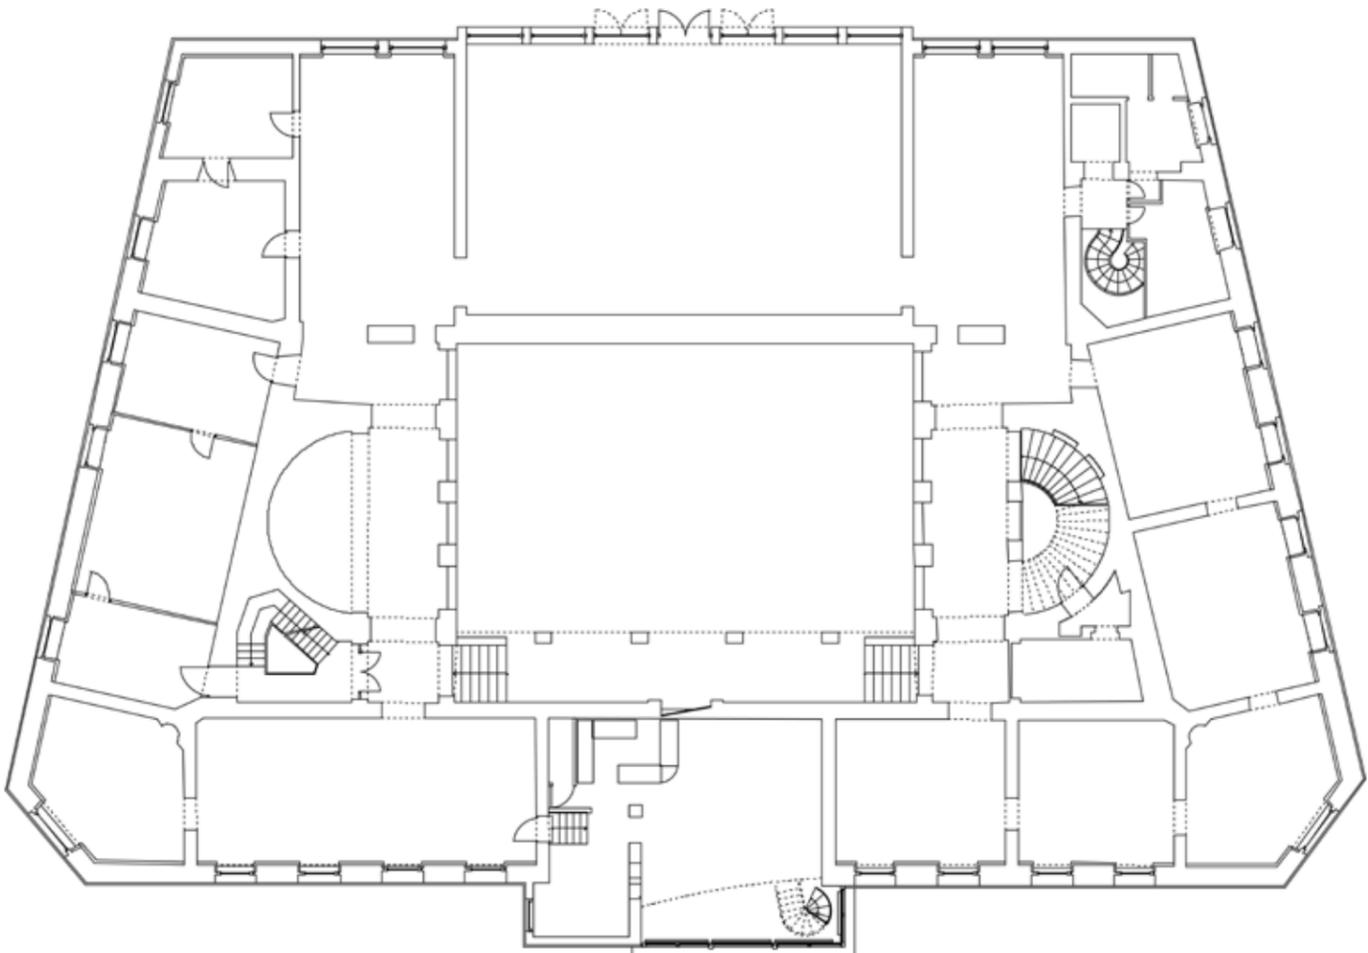
◀ Grundriss des Erdgeschosses nach der Sanierung, Maßstab 1:250.

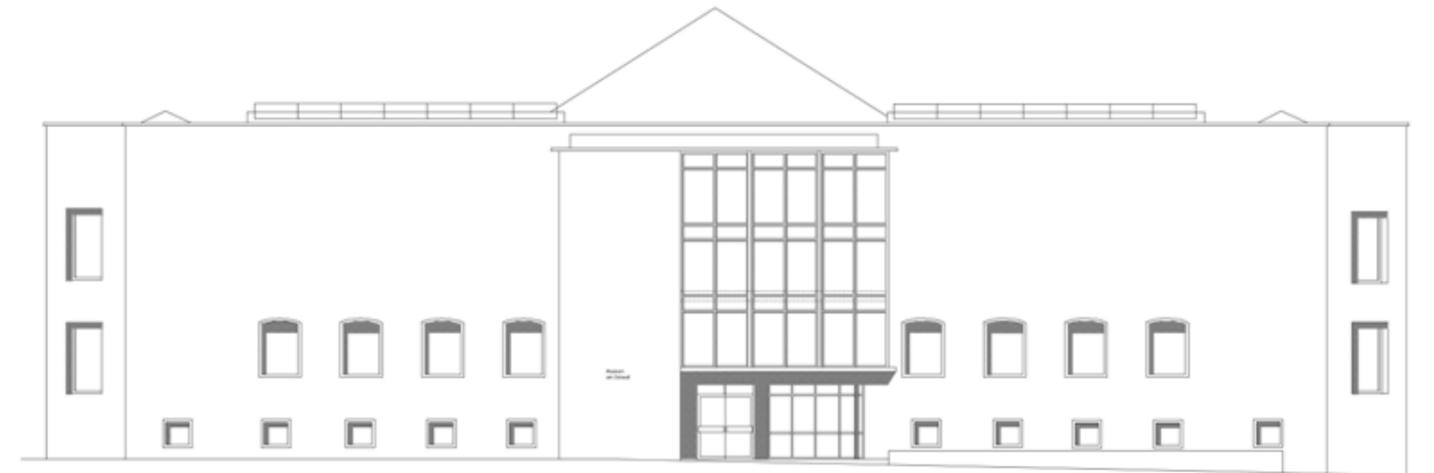
▲ Ostansicht nach der Sanierung, Maßstab 1:250.

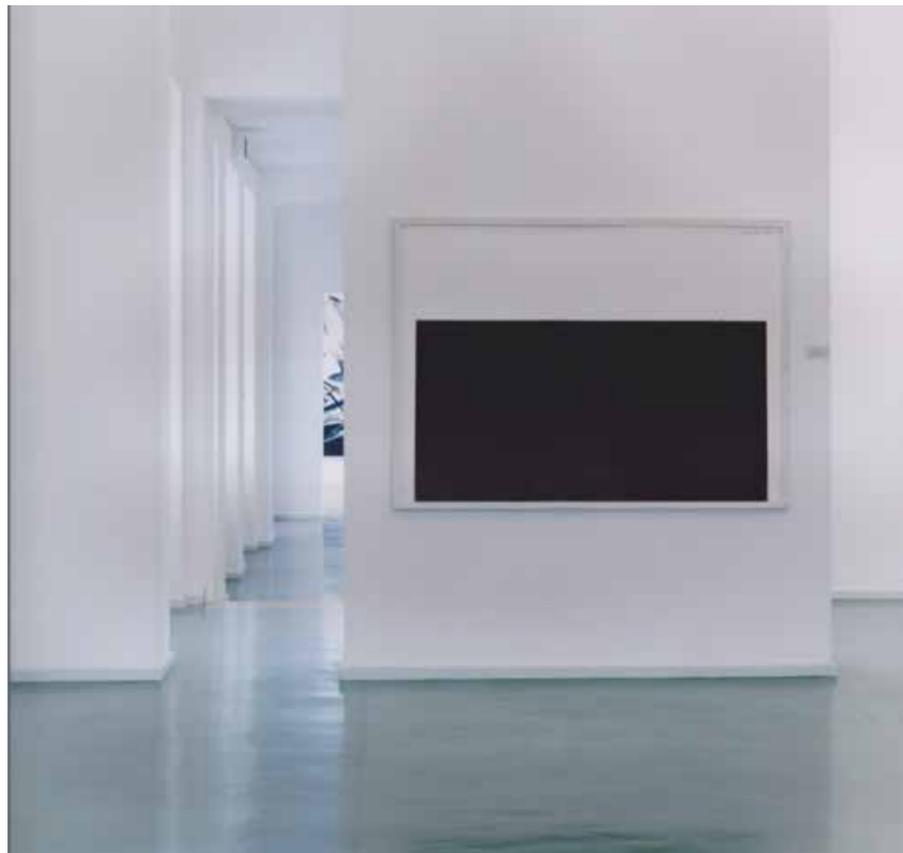
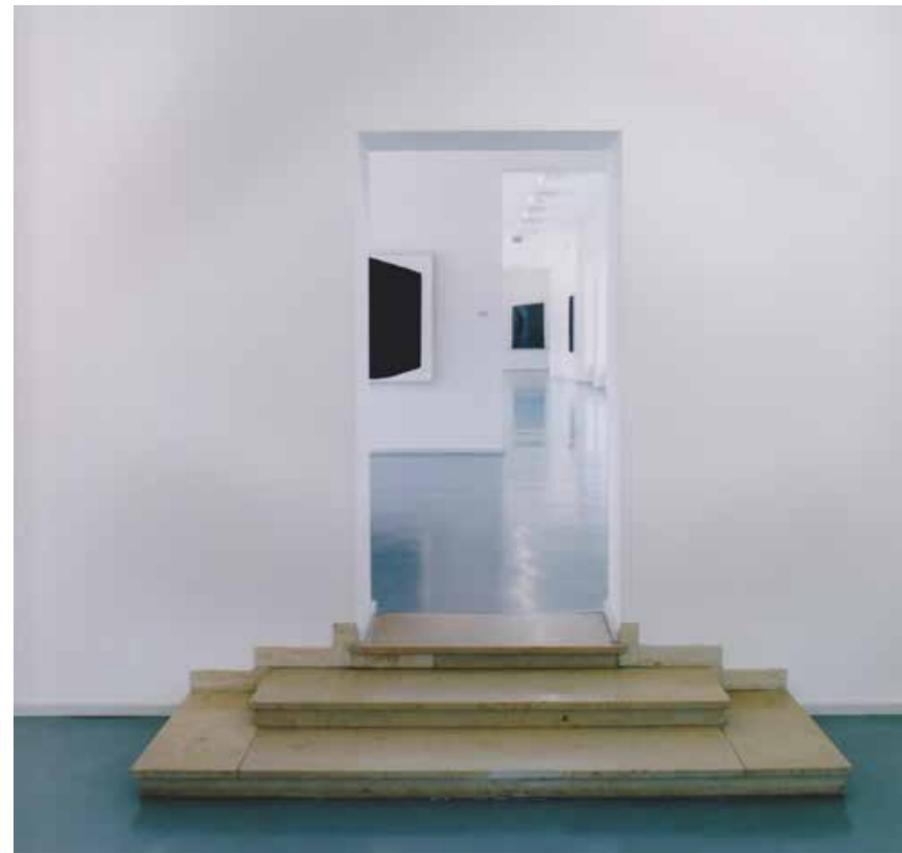
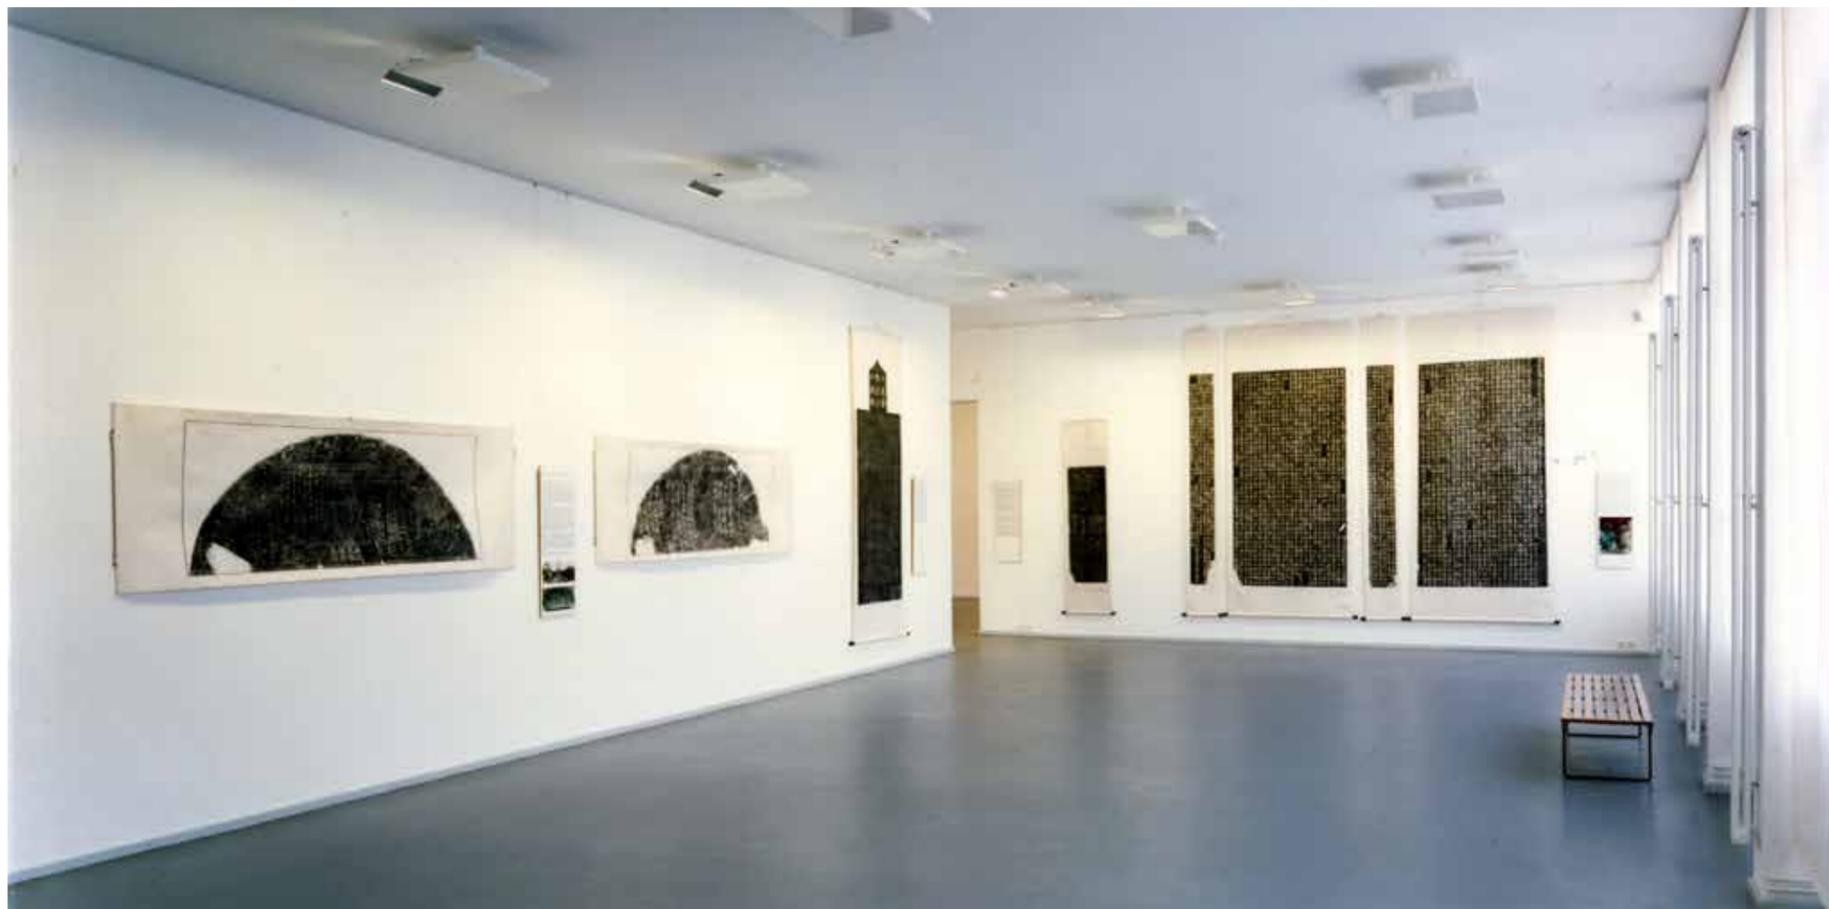
▶ ▲ südlicher Lateralsaal im Obergeschoss mit neuer Wand und Blick in die südliche Rotunde, Foto: Manuel Kubitz, 1991

▶ ▶ ▲ Blick aus dem kleinen südlichen Zimmer im Obergeschoss zum seitlichen Gartensaal und zum neuen Lichthofumgang, Foto: Manuel Kubitz, 1991

▶ Zentraler Gartensaal im Obergeschoss mit der neuen Wand hinter den Lichthofdurchbrüchen (links) bei der Begleitausstellung mit Steinabreibungen während der China-Ausstellung 1990, Foto: Werner Zellien

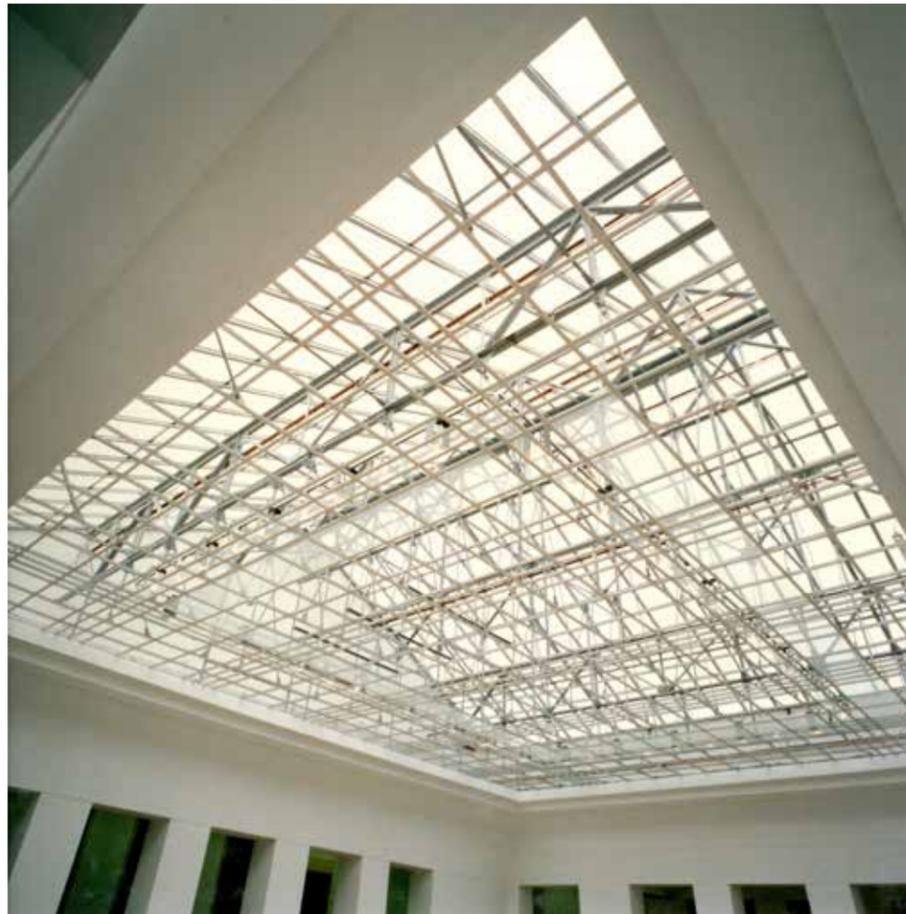
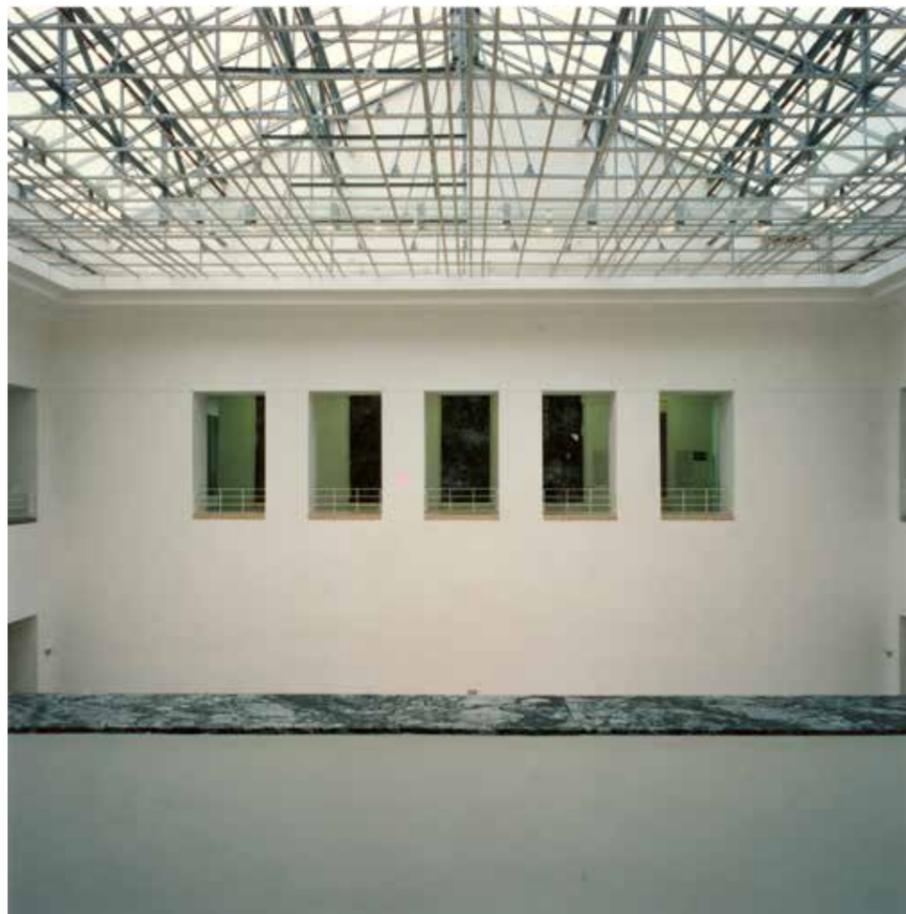
▲ ▶ Lichthofdach während der China-Ausstellung 1990. Die transparenten Verbundsicherheitsgläser sind eingelegt, die mattierten, die die große Mehrheit bildeten, wurden erst nach der Aufstellung der Terrakottapferde und -soldaten angeliefert. Eine Montage über den kostbaren Exponaten wäre unangebracht gewesen, Foto: Werner Zellien

▶ Blick von der Galerie in den westlichen Umgang in dem 1990 Steinabreibungen aus dem Provinzmuseum in Xian zu sehen waren, Foto: Werner Zellien.

▶ ▶ Steinabreibungen, 1990 auf der neuen Wand im Obergeschoss. Links Gartensaal, rechts neue Durchbrüche mit horizontalen und vertikalen Verkleidungen der Brüstungen aus Moleanos-Kalkstein, Foto: Werner Zellien

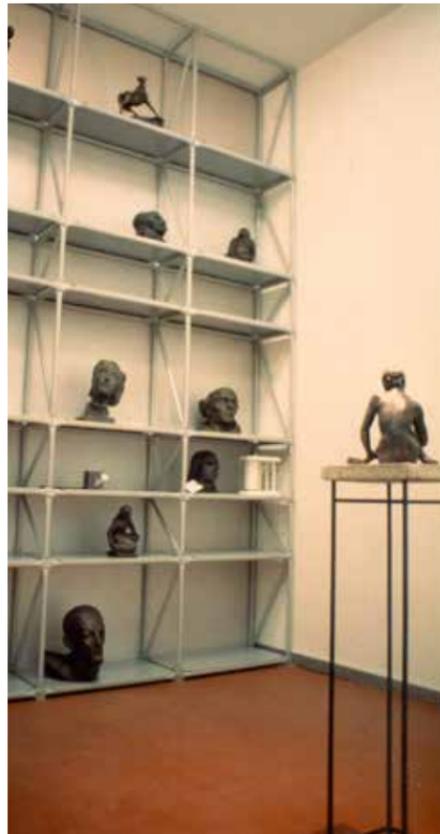
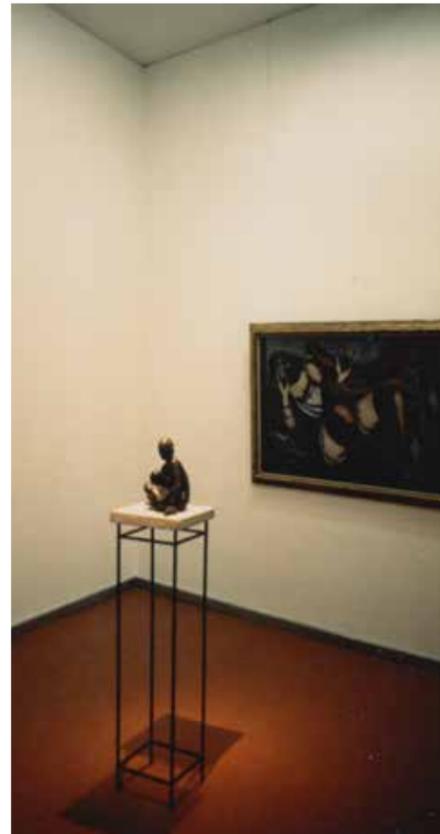
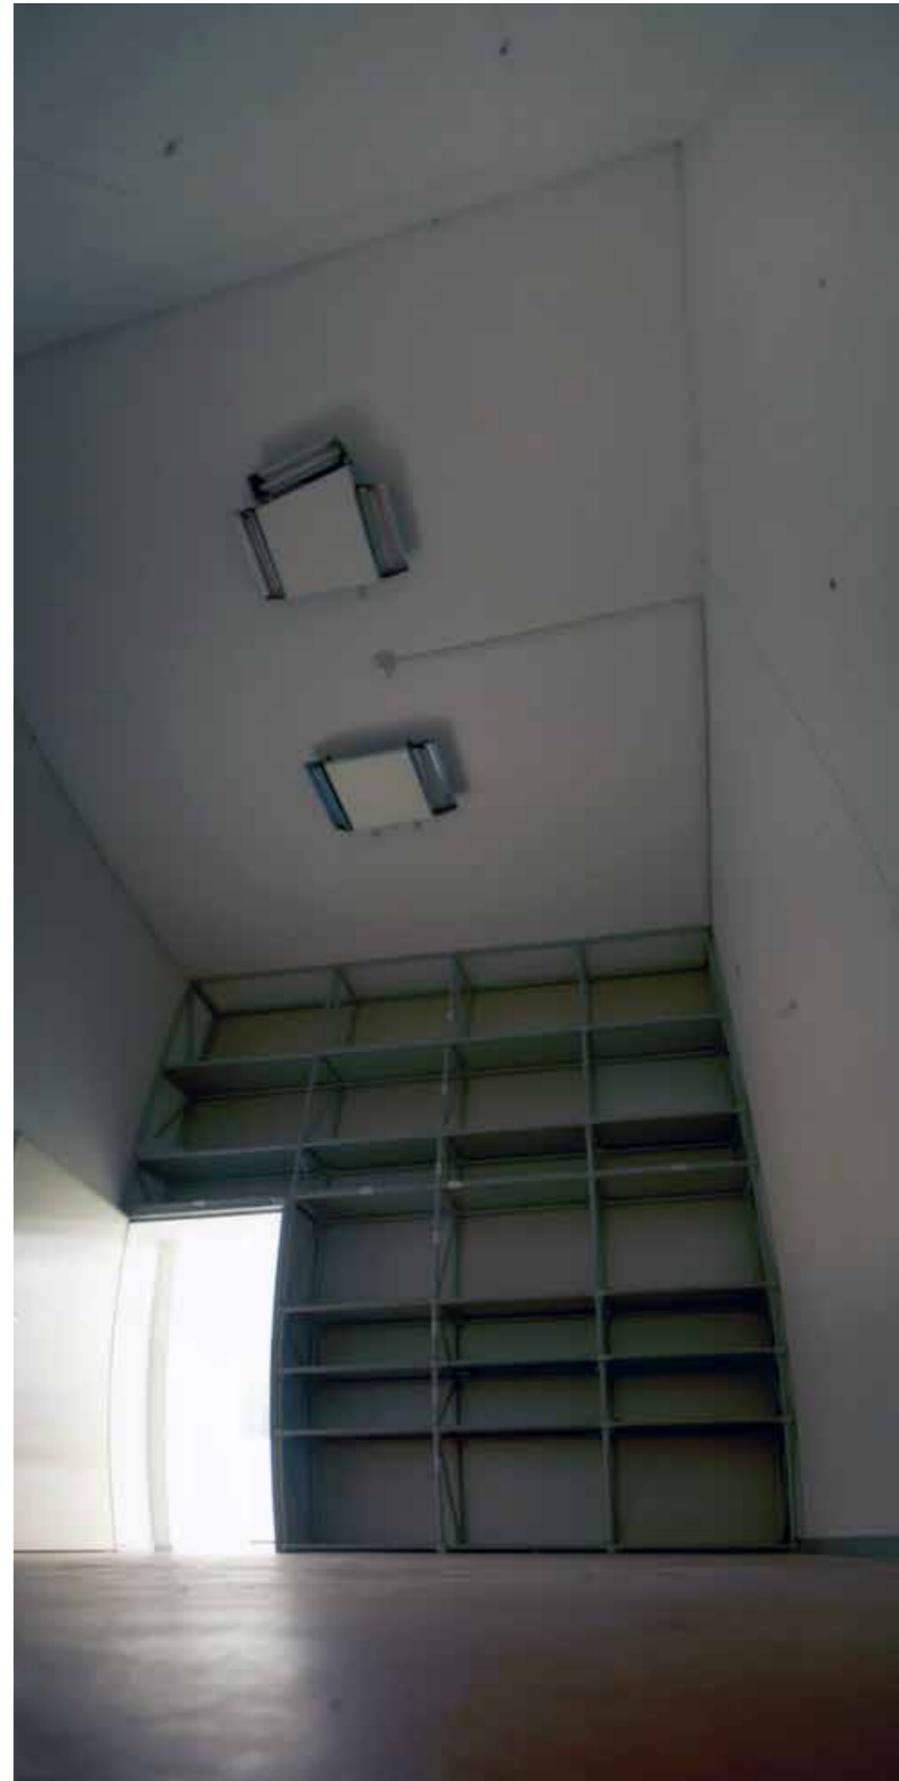
▶ ▲ Musterraumvorstellung im Frühsommer 1990 mit Bildern von Max Beckmann und Skulptur von Georg Kolbe.

▶ Trennwand zwischen Musterraum und kleinem Gartensaal als Regal mit Trockenbaurückwand.

▶ Lichtprobe im Musterraum mit gleichmäßigem, kühlweißem Wandflächenlicht und warmem Scheinwerfer für die Skulptur.

Ingo Bartsch stellte für die Präsentation des Musterraums drei hochkarätige Gemälde von Max Beckmann zur Verfügung. Für die Skulptur von Georg Kolbe konnte ein hervorragend passender Sockel, noch aus der Zeit von Leonie Reygers, aufgestellt werden. Von den vorgestellten Bemusterungen wurden Bilderschiene und Lichtinsel in das auszuführende Konzept übernommen.

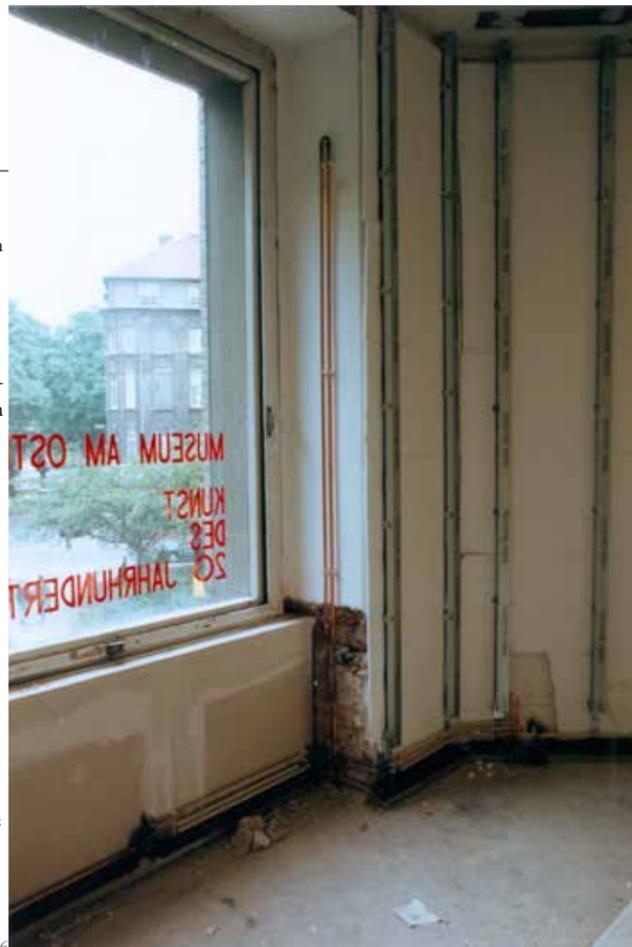
▲ Die Handwerker der Heizungsfirma verlegen die Konvektoren für die Wandtemperierung in einem Oberlichtraum im Obergeschoss. Die Styroporplatten zur Trennung der auf- und absteigenden Luft sind bereits eingebracht, ebenso die Trockenbauprofile für die Außenwand, Frühsommer 1990.

▶ Die Leibungstemperierung im nordöstlichen Eckraum im Obergeschoss ist zusammen mit der offenen Brüstungstemperierung bereit für die Trockenbauer, Frühsommer 1990.

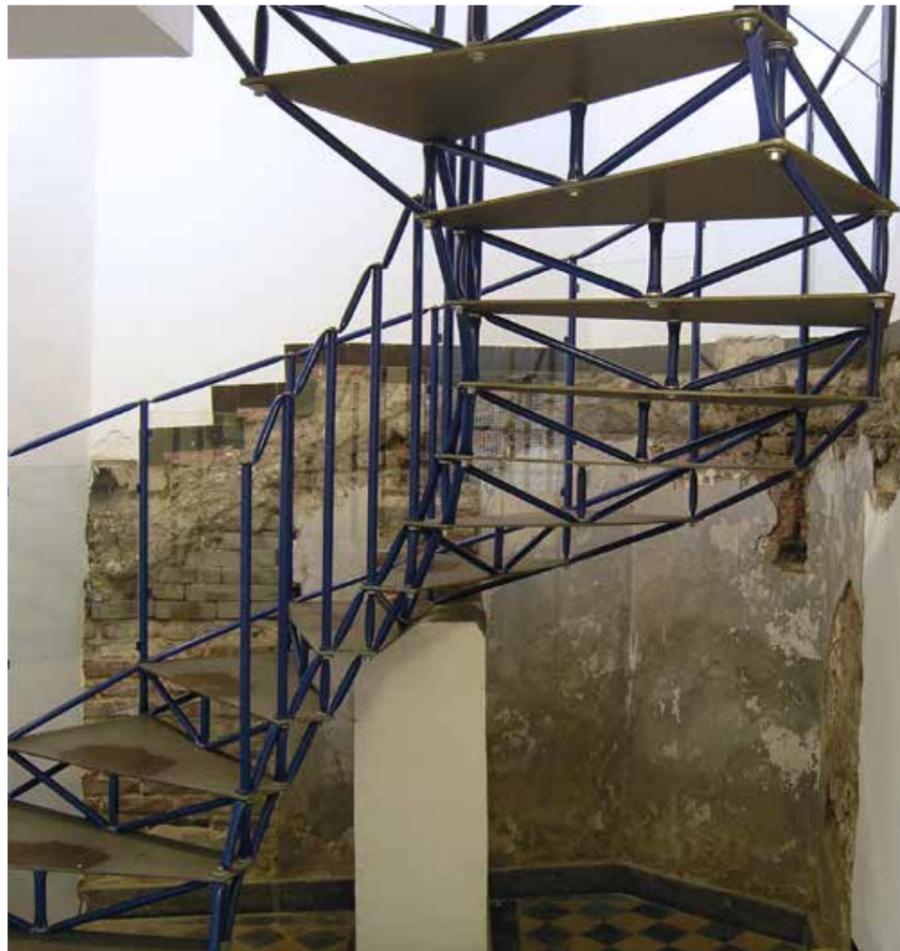
▲ Die geschwungene, Platz sparende Treppe als Abstieg zu den Herrentoiletten im Sockelgeschoss. Der Verlauf der Vorgängertreppe ist durch die noch vorhandenen Fliesenscheuerleisten gut zu erkennen. Eine vorgefundene Mauervorlage unterstützt die Stahlrohrkonstruktion.

▶ Die Treppe aus »System 180« ist zur Ausnutzung einer idealen Höhenentwicklung in zwei Richtungen gebogen.

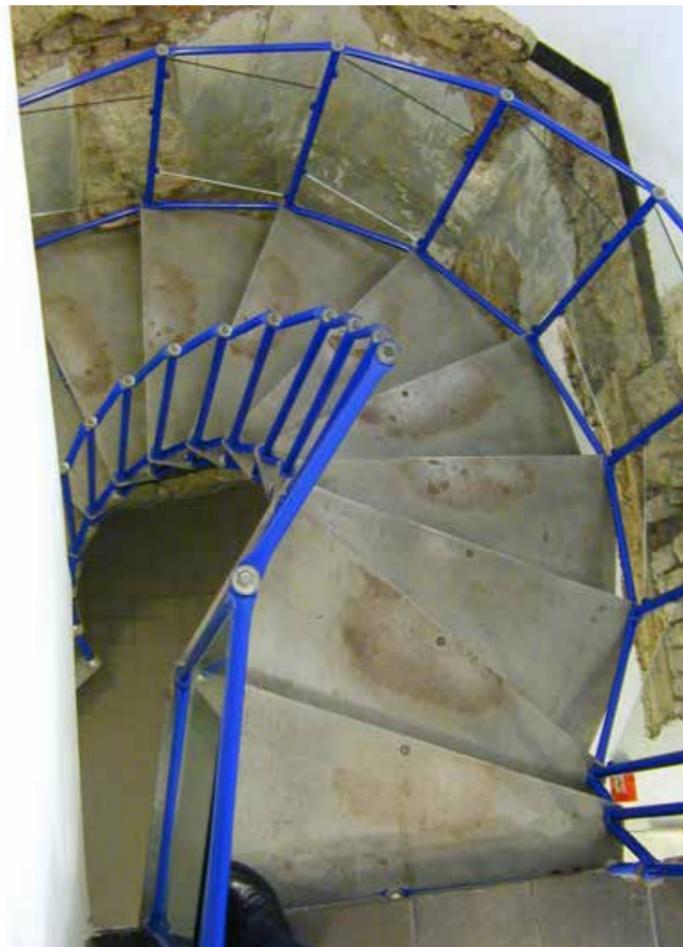
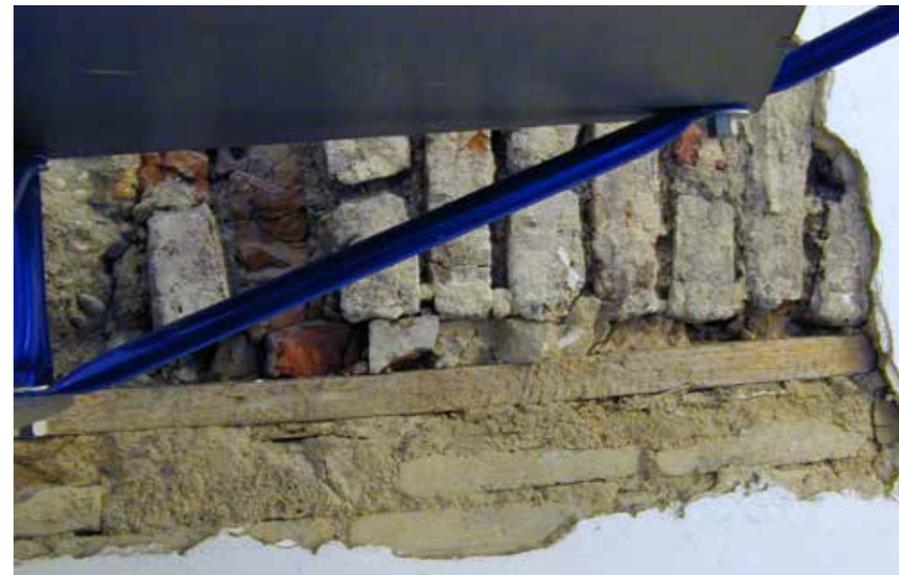
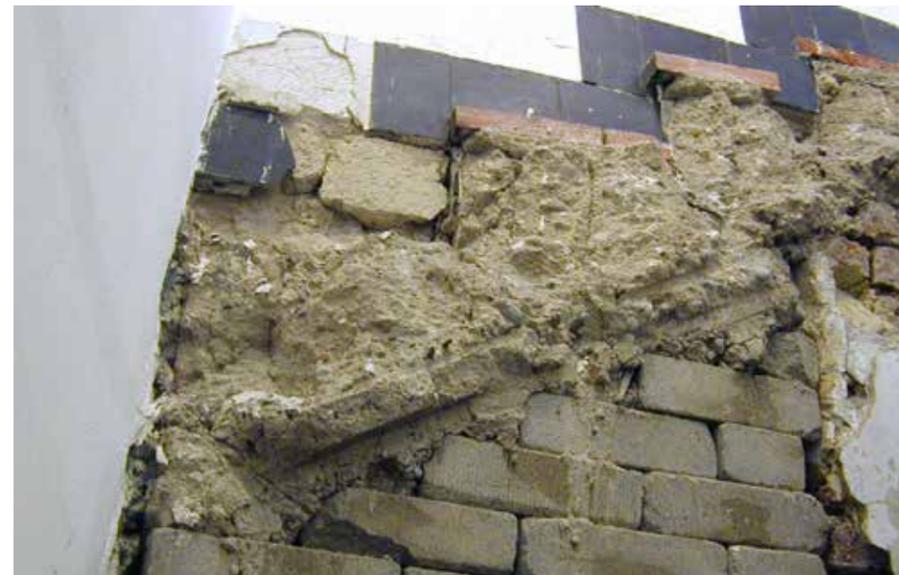
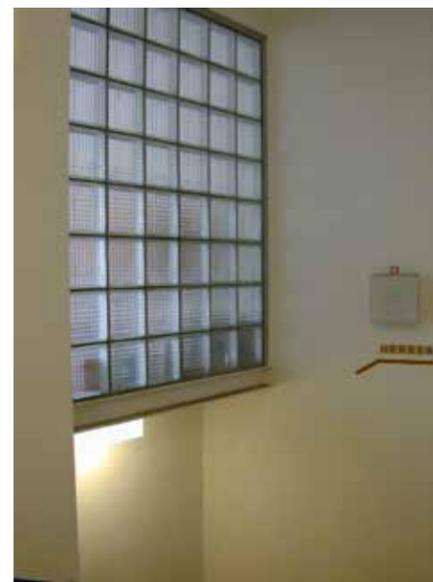
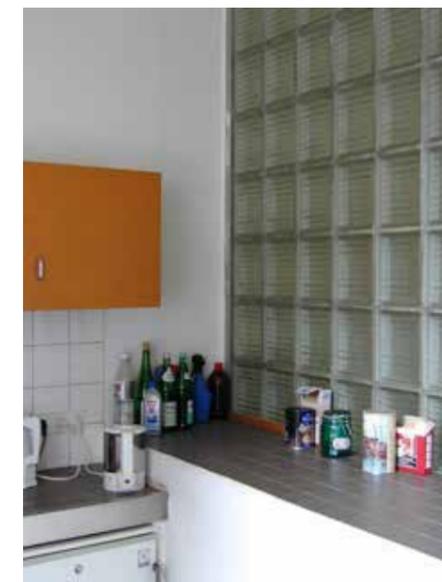
▶▶▶▶ Verlorene Brettunterstützungen über einem gemauerten Sturz hinter der neuen Fachwerktreppengänge.

▶▶▶ Sichtbar bleiben die Treppenanschlüsse aus den 1950er Jahren, als den Bauhandwerken zuweilen der Mörtel ausgegangen zu sein schien.

▶▶ Die Schrift »Herren« ist noch original, ebenso der Pfeil! Die neue Glasbausteinwand im einstigen Luftraum des Treppenraums ist unten zur Kopffreiheit eingerückt. Glasbausteine beleuchten die Treppe mit Tageslicht.

▶▶▶ Im Inneren des Personalaufenthaltsraums ist die Einrückung als Ablagefläche ausgeführt und wird auch als solche genutzt.
