Museum am Ostwall, Dortmund

Sanierung und Modernisierung
1990 bis 1993

Museum am Ostwall
Dortmund

Sanierung und
Modernisierung

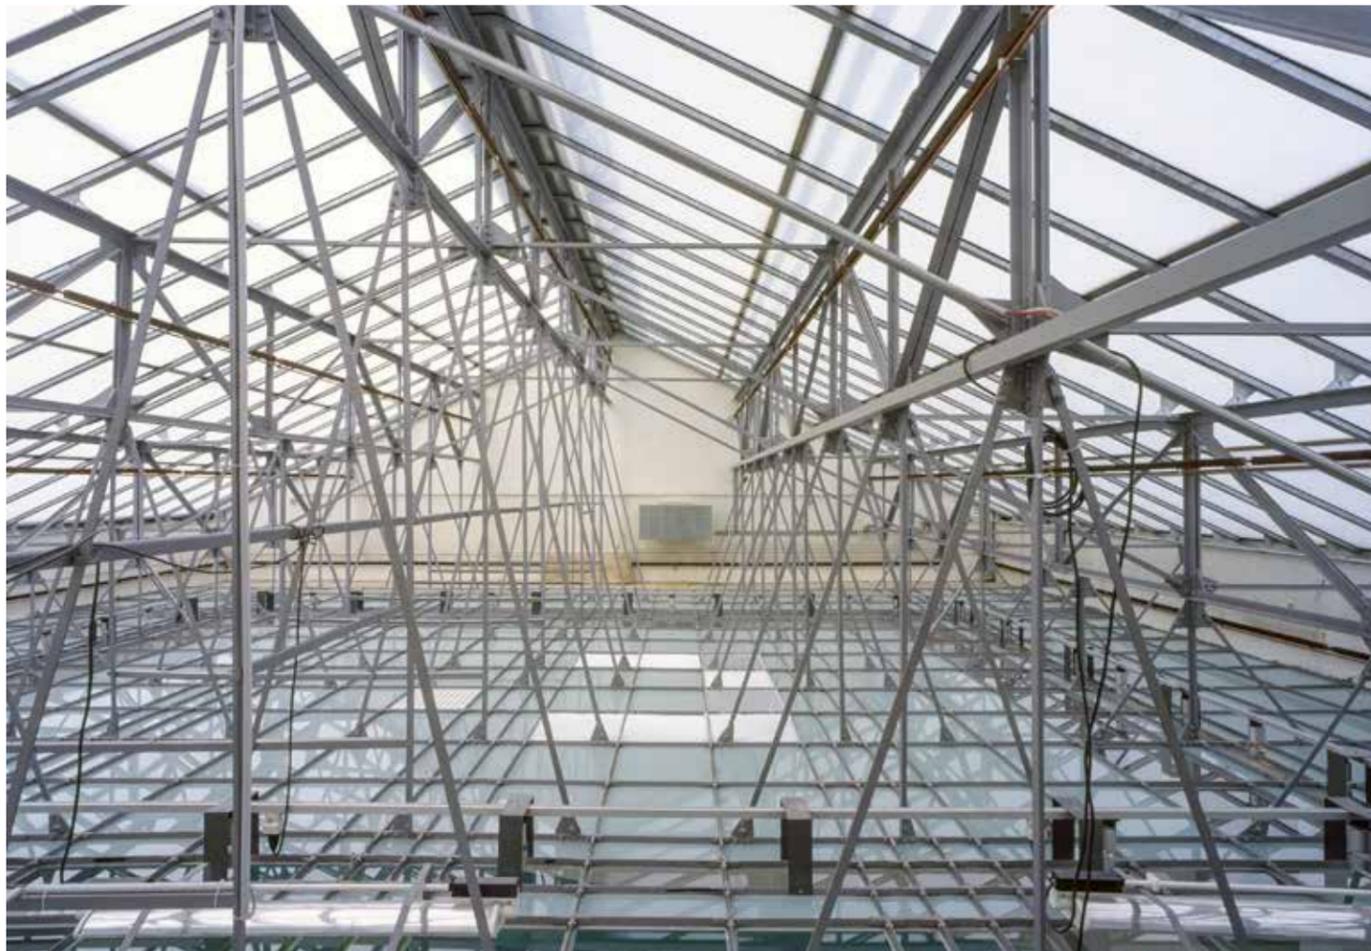
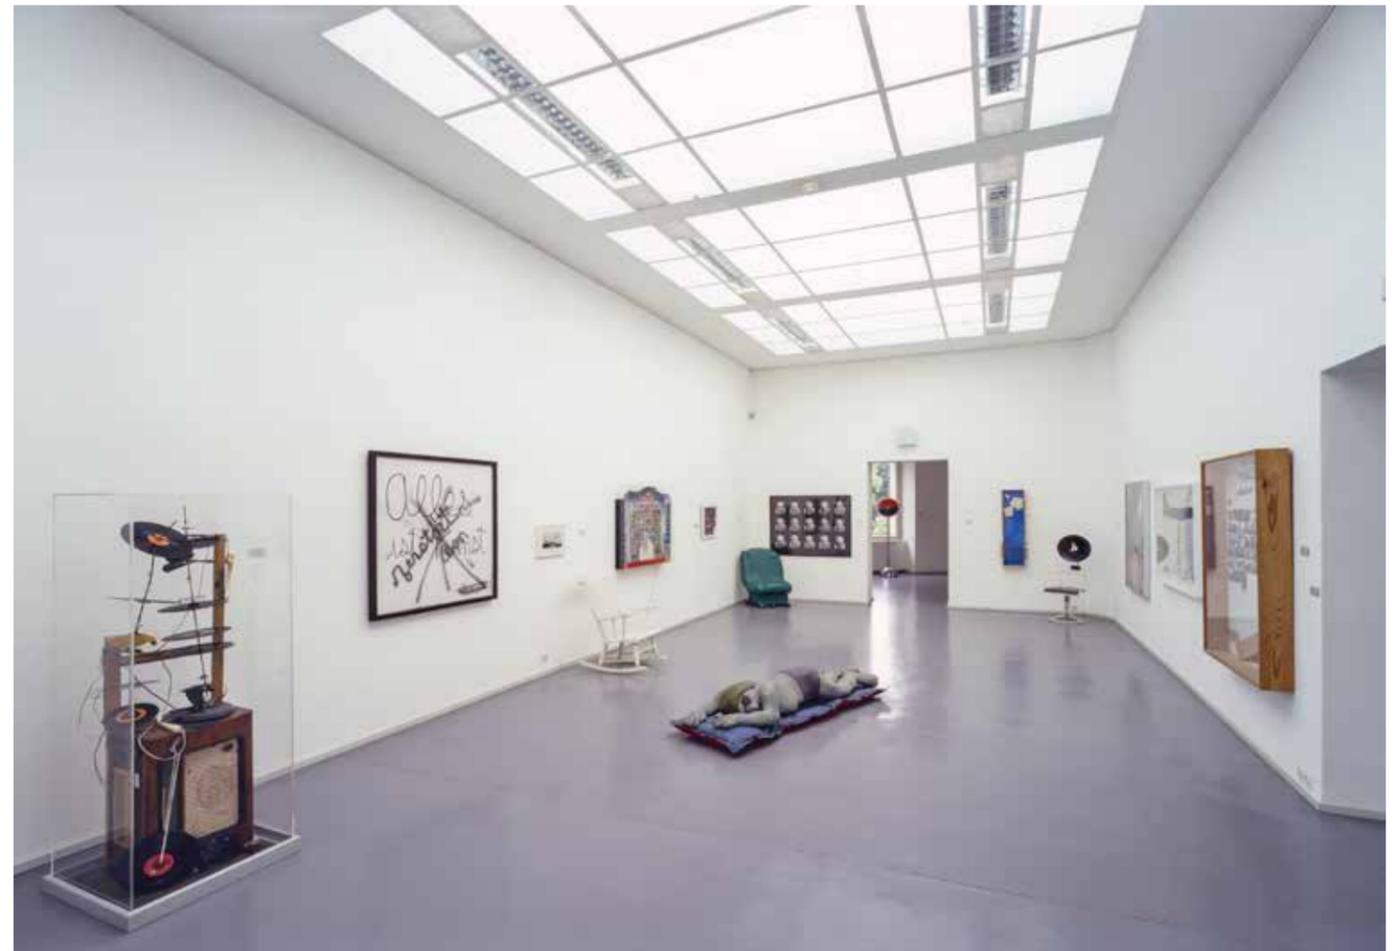
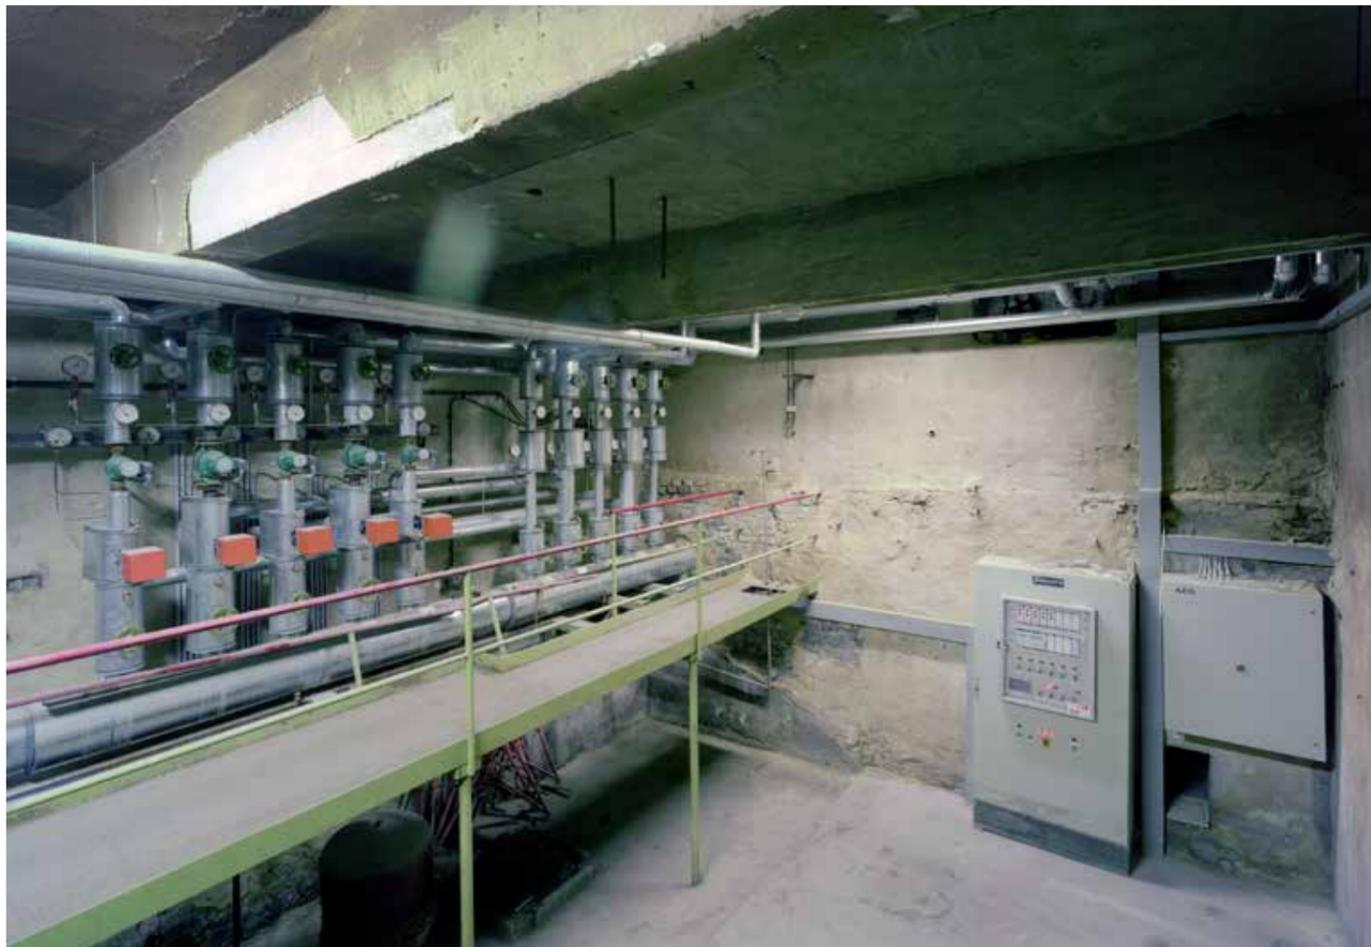
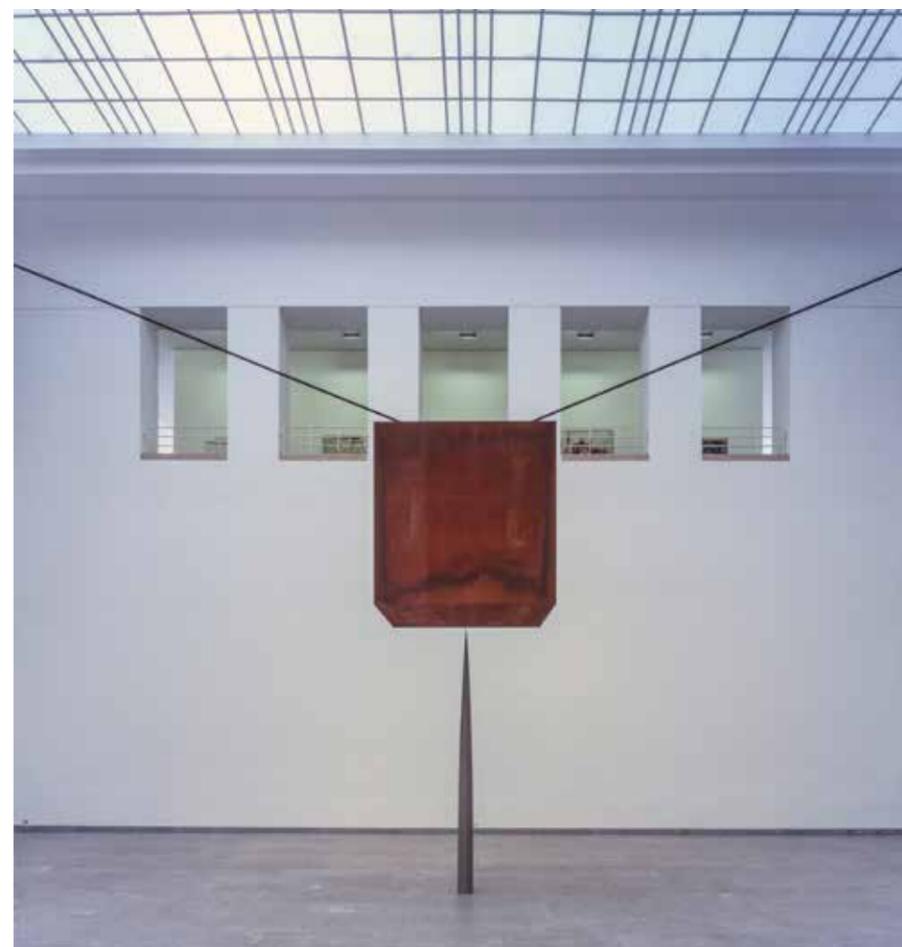
Vier Impressionen des Fotografen Michael Rasche aus dem Jahr 1995

- ▲ ◀ ◀ ◀ Temperierter Dachzwischenraum: die neuen äußere Verglasung mit Wärmedämmung und integrierten Lichtlenkungsscheibenzwischenräumen, die untere, vom Lichthof aus sichtbare Verglasung aus Verbundsicherheitsglas: Die aufgeständerten Stromschielen sind mit ausrichtbaren Museumsspots bestückt
- ◀ ◀ Heizungskeller mit Verteilern des energiesparenden Temperiersystems
- ▲ ◀ Große Galerie an der Ostseite mit Blick nach Süden
- ◀ Lichthof mit singulärem Kunstwerk

Die Stahlkonstruktion des doppelten Oberlichtdachs im großen Lichthof von 1910 war vollkommen erhalten. Die unteren Felder aber mit Kunststoffstruktur und die obere giebelartige Fläche mit mattem Kunststoffglas verschlossen. Wir konnten die äußere Haut mit Isolierglas von Okalux, das eine direkte Sonneneinstrahlung verhindert, neu verglasten lassen. Die horizontale untere Fläche erhielt Verbundsicherheitsglas-Einlagen zur Bestrahlung des Lichthofs mit diffusum Tageslicht. Für das direkte künstliche Licht wurden Streifen mit durchsichtigem Glas belegt. Darüber ließen wir im Süden, Norden und Westen Stromschienen an geeigneter Position montieren, um engstrahlende Miniaturstrahler einklinken zu können. An der Ostseite sorgen drei tiefstrahlende Langfeldleuchten für eine gute Beleuchtung der Wand hinter der Galerie im Obergeschoss. Da die Felder der unteren Stahlkonstruktion so klein sind, dass bei Glasbruch ein Abstürzen nicht möglich ist, kann die Montage und Ausrichtung von oben ohne Gerüst oder Leiter erfolgen. Größtenteils sind die Glasfüllungen im Lichthof aber in mattierter Ausführung. Die Oberlichtsäle im Obergeschoss auf der Nord-, Süd- und Ostseite waren mit gebogenem Kunststoffglas überwölbt. Dort ließen wir neue zweischalige Stahlkonstruktionen herstellen in ähnlicher Bauweise und vergleichbarer Lichtwirkung wie im großen Lichthof.

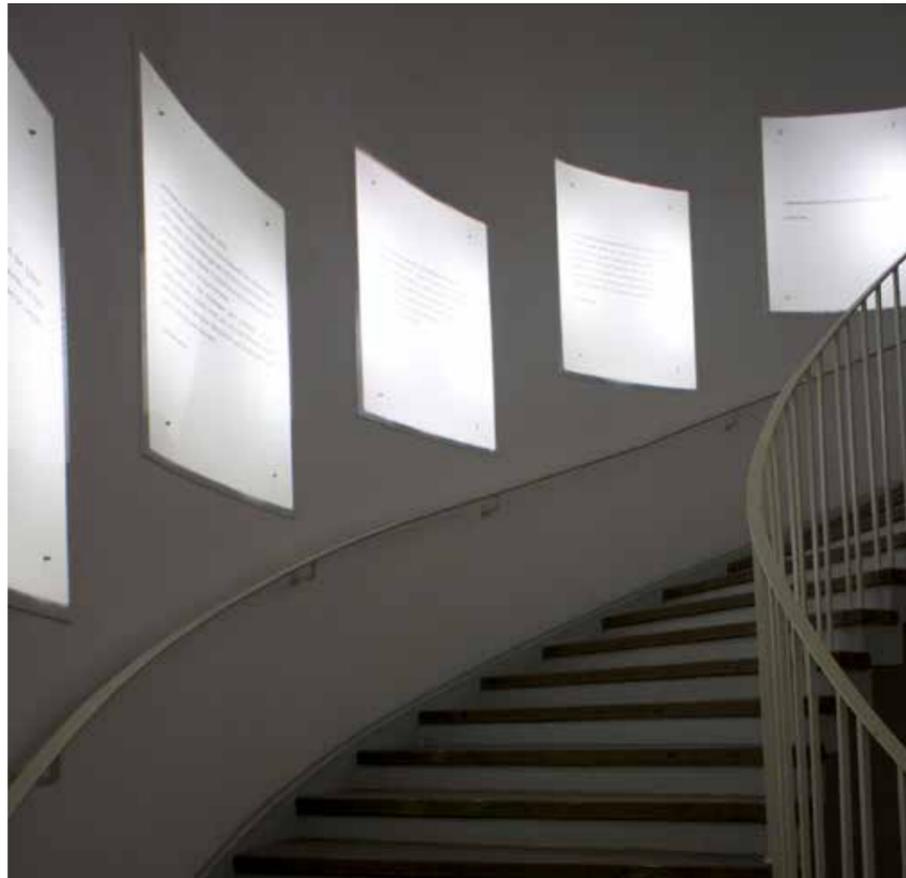
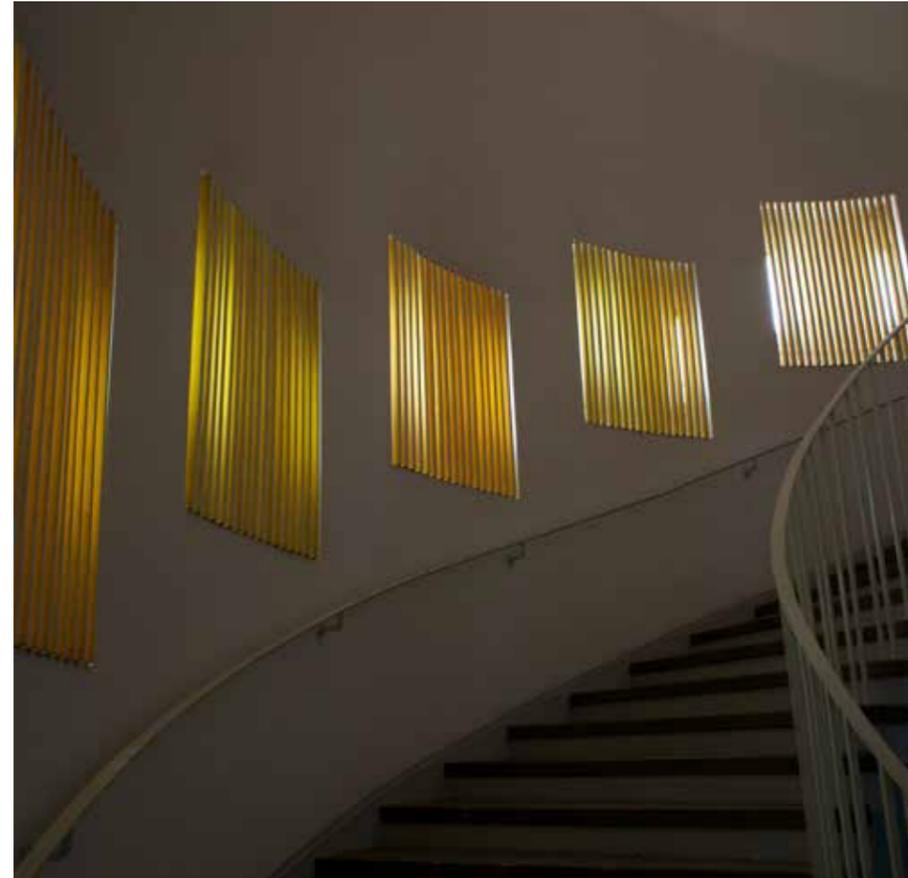
▲ ▶ Treppenhaus in der Ausstellung von Eckhard
Gerber: Die leuchtenden Nischen, 1990 zur Auf-
nahme der Glasmalereien von Johan Thorn Prikker
und als Treppenbeleuchtung hergestellt, mit hinter-
leuchteten Statements des ausstellenden Architekten,
Foto: 9. Januar 2014, 16:11 Uhr.

▶ Blick in der gleichen Ausstellung entlang der
1990 in die westliche Lichthofwand eingebrochenen
Öffnungen mit Brüstungen aus Moleanos-Kalkstein.
Die rechts hängenden Fotos werden indirekt über die
Lichtinseln angestrahlt, Foto: 9. Januar 2014, 16:13
Uhr

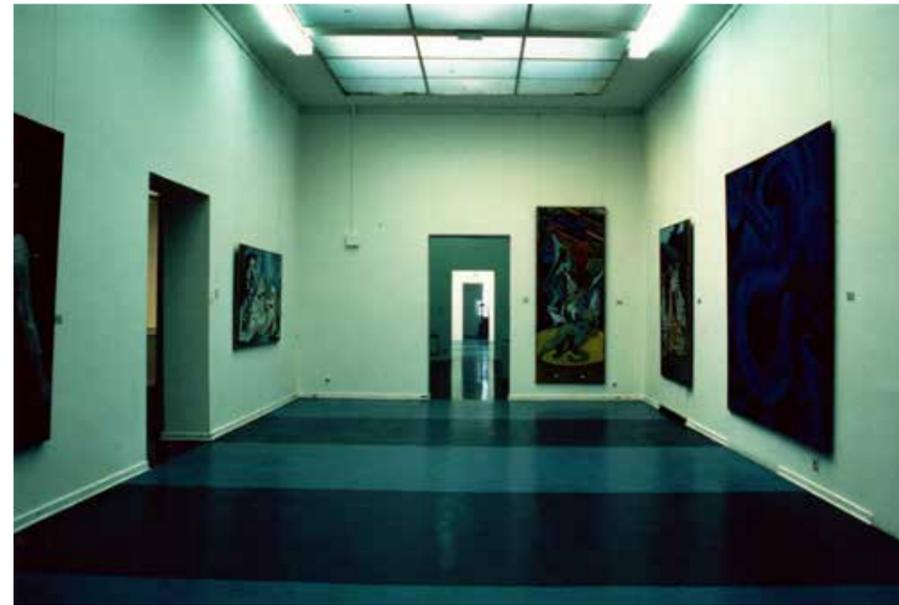
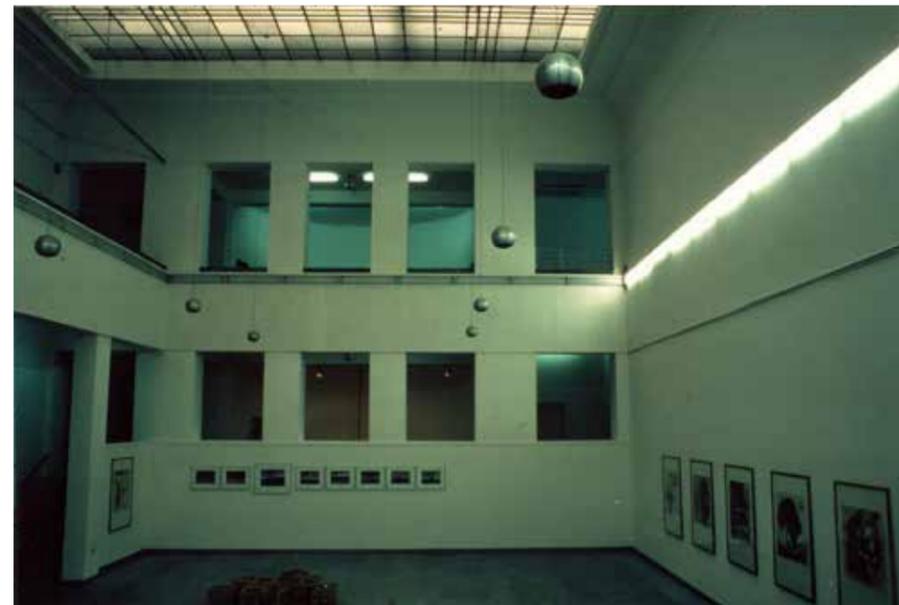
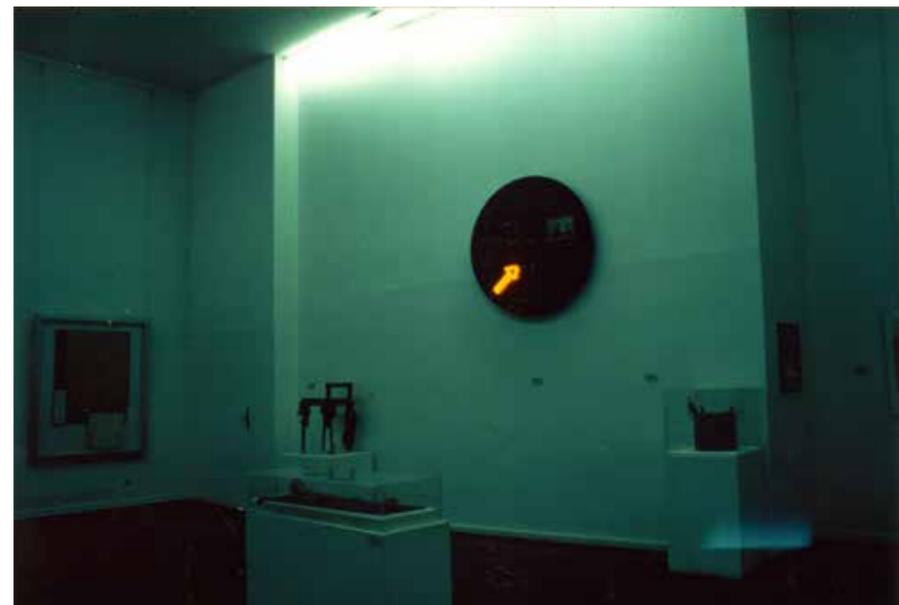
Drei Bilder aus der Fotoserie unserer ersten Begehung des Museums im Winter 1989

◀ ▶ ▲ Südlicher Oberlichtsaal der östlichen Galerie im Obergeschoss mit Blick in die Raumenfilade. Auf der Abbildung sind die einstigen, provisorisch verschlossenen Fensternischen aufgrund fehlender Fußleisten gut zu erkennen. Der Linoleumbelag ist noch im originalen Farbwechsel in dunkelgrün und dunkelblau.

Unter Rauminszenierungen der 1970er Jahre wurden im Obergeschoss noch originale Linoleumbeläge gefunden: Zwei Räume an der nördlichen Wand waren mit grünem und blauem Linoleum belegt. Abwechselnd in Streifen verlegt, half die Zweifarbigkeit den lang gestreckten Raum optisch etwas in die Breite zu ziehen. Der Fußbodenbelag zeigte nach dem Ausräumen der Installation Gebrauchsschäden und ist leider während der Sanierungsmaßnahmen nicht adäquat geschützt worden. Dennoch ließen wir ihn nach Beendigung der Renovierungsarbeiten säubern, die stärksten Schäden reparieren und übergaben dem Museum den ursprünglichen, stark gezeichneten Fußboden. Wenige Jahre nach Beendigung der Sanierungsmaßnahmen ließ die Museumsleitung den Linoleumbelag entfernen und durch den Bodenbelag, den wir in den meisten Räumen einbringen ließen, ersetzen.
