Berlin-Charlottenburg (Westend)  
Heerstraße 97

Sanierung und Modernisierung einer Doppelhaushälfte mit zwei Wohneinheiten im Verbund mit dem »Museum System 180«

Heerstrasse 97  
Berlin-Charlottenburg  
Sanierung und Modernisierung

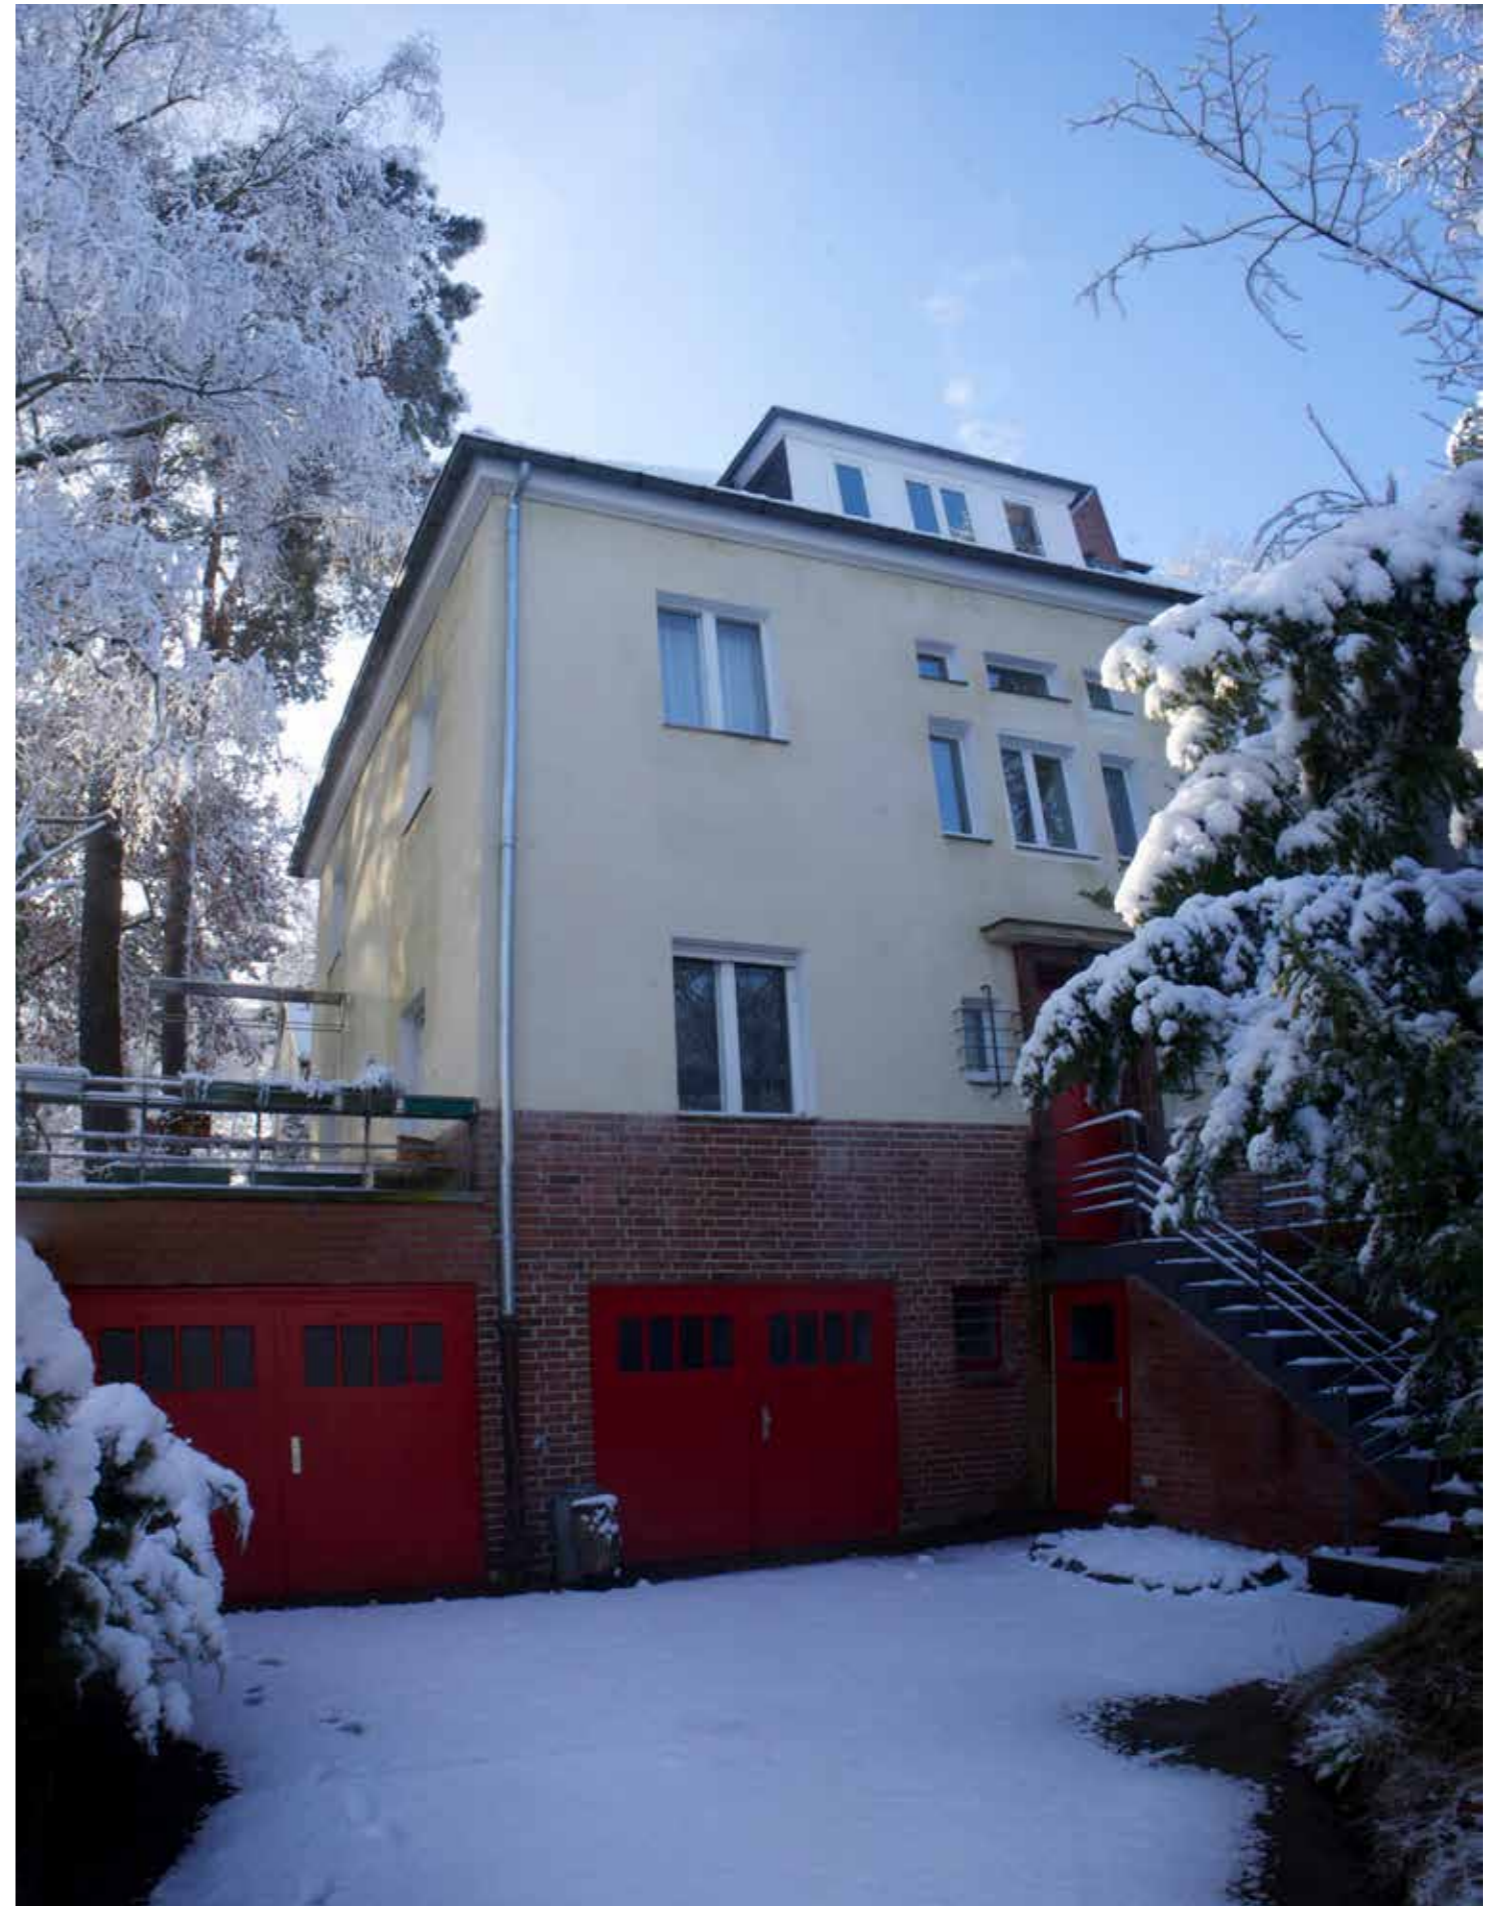
▲ Hauptzugang aus der Heerstraße: Restauriertes schmiedeeisernes Geländer mit Anstrich in Eisenglimmer DB 70, Trittauflagen aus Cortenstahl und Buntsteinputz als außenliegende Abdichtung zum Schutz der Kunstwerkstein-Treppenstufen und des Abstellraums unter der Treppe.  
Aufnahme 9. April 2015, Britta Beckendorf Steiner

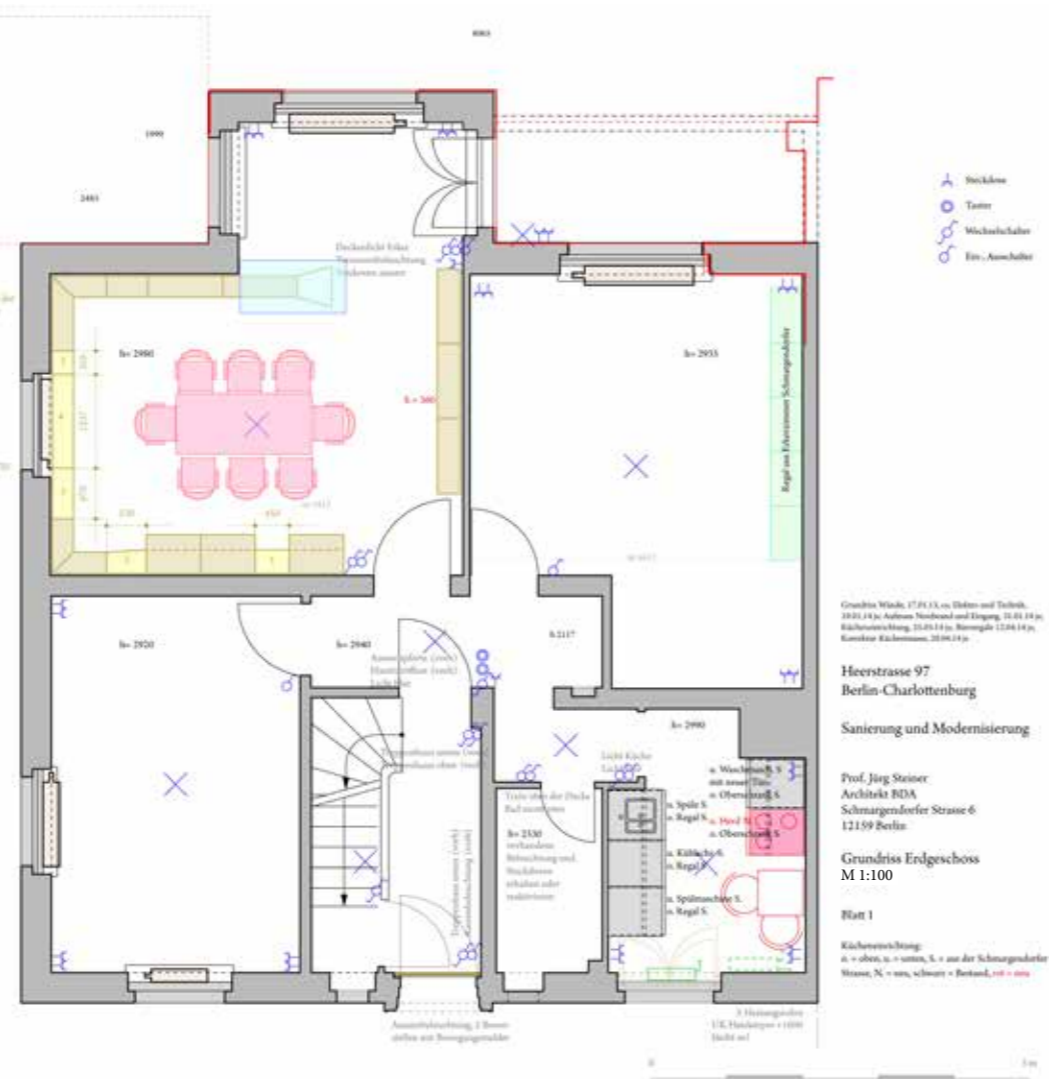
Grundriss Erdgeschoss  
M 1:100

Kücheneinrichtung:  
a = oben, u = unten, S = aus der Schmargendorfer  
Haus, N = von, schwarz = Bestand, rot = neu

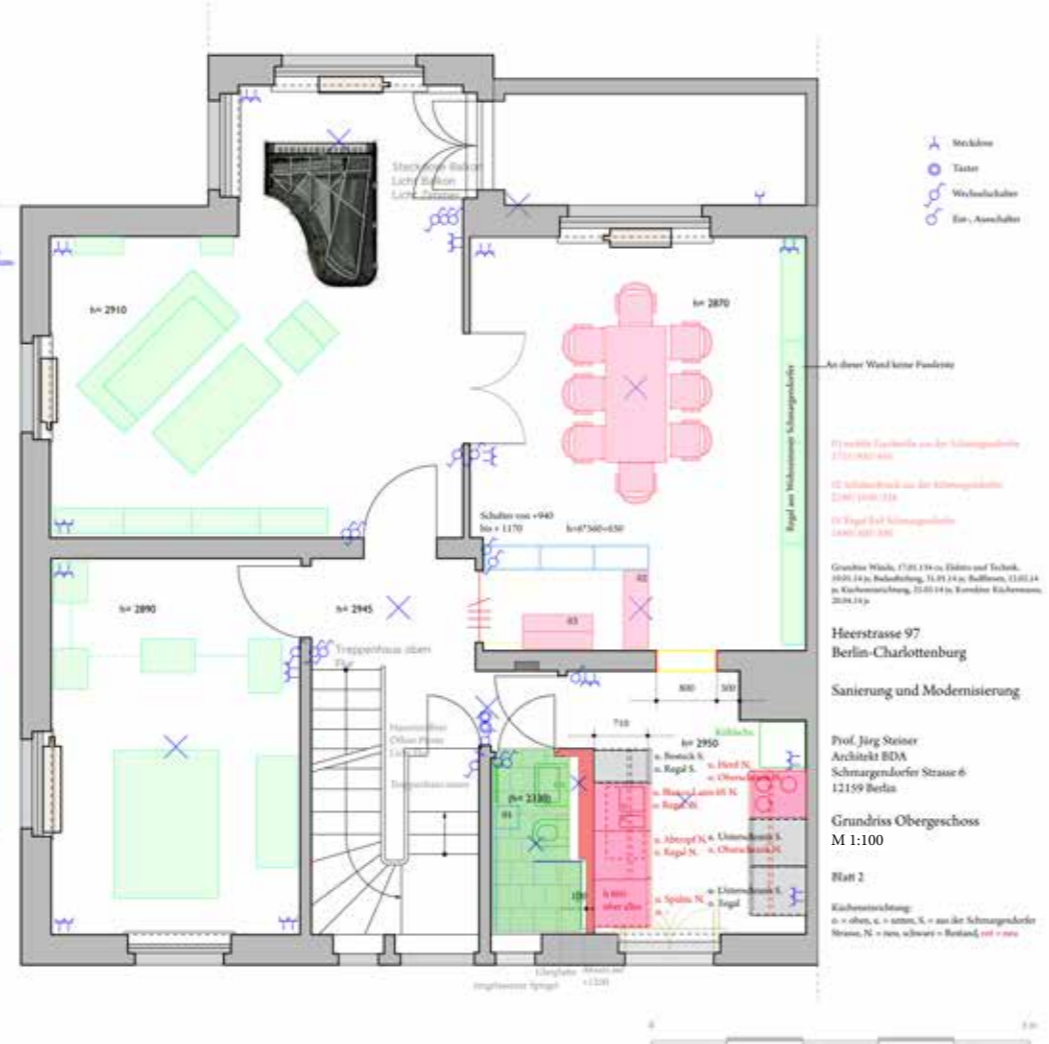
Grundriss Obergeschoss  
M 1:100

Kücheneinrichtung:  
a = oben, u = unten, S = aus der Schmargendorfer  
Haus, N = von, schwarz = Bestand, rot = neu

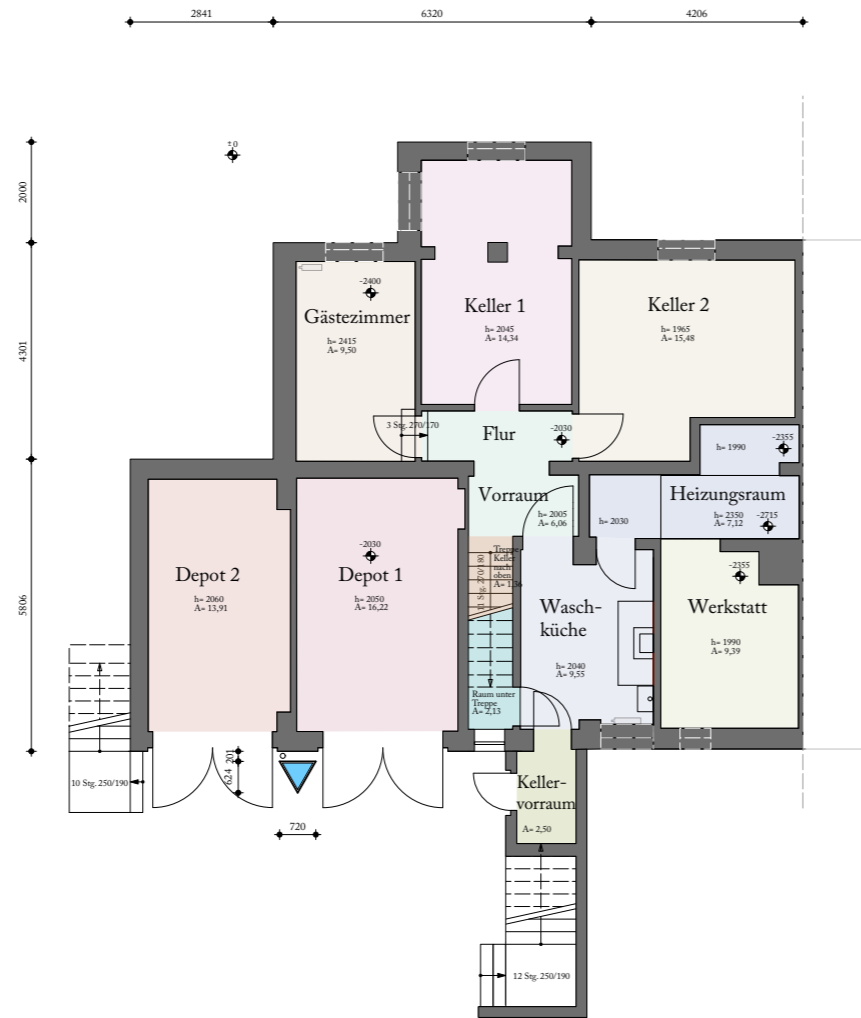
Berlin-Westend, Heerstraße 97  
 Grundriss Sockelgeschoss  
 Maßstab 1:150

- 1 Gästezimmer
- 2 Keller 1
- 3 Keller 2
- 4 Heizungsraum
- 5 Werkstatt
- 6 Waschküche
- 7 Kellervorraum
- 8 Waschküchennebenraum
- 9 Flur
- 10 Depot 1
- 11 Depot 2

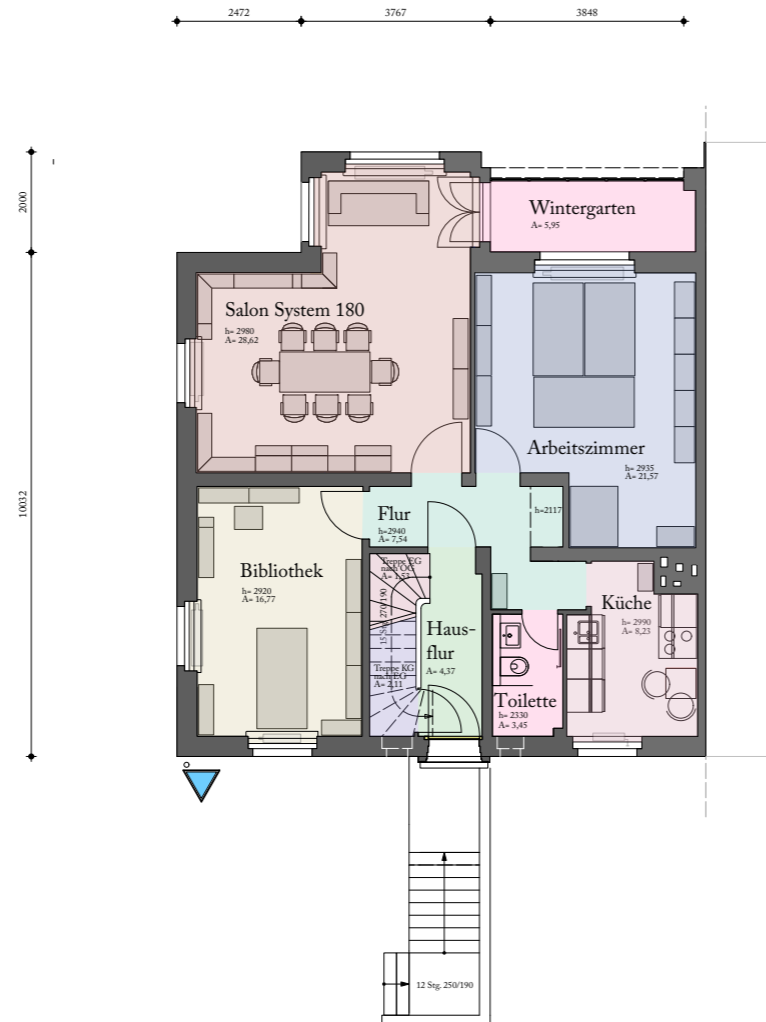
Berlin-Westend, Heerstraße 97  
 Grundriss Erdgeschoss  
 Maßstab 1:150

- 12 Salon System 180
- 13 Wintergarten
- 14 Architekturraum
- 15 Küche
- 16 Flur
- 17 Personal- und Gästetoilette
- 18 Hausflur
- 19 Bibliothek

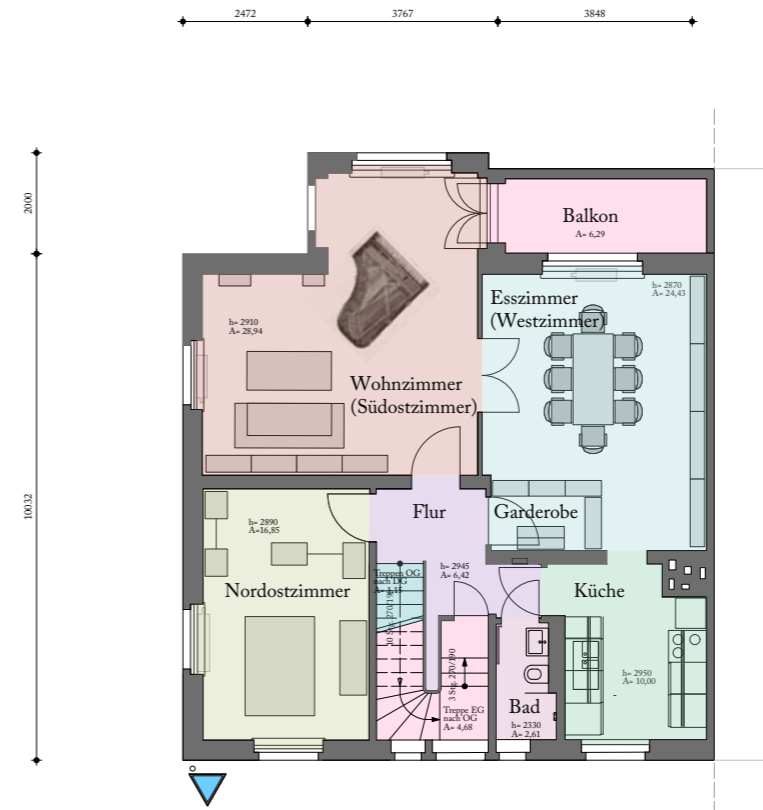
Berlin-Westend, Heerstraße 97  
 Grundriss Obergeschoss  
 Maßstab 1:150

- 20 Südostzimmer
- 21 Balkon
- 22 Westzimmer
- 23 Garderobe
- 24 Küche
- 25 Bad
- 26 Flur und Treppe zum Dachgeschoss
- 27 Nordostzimmer

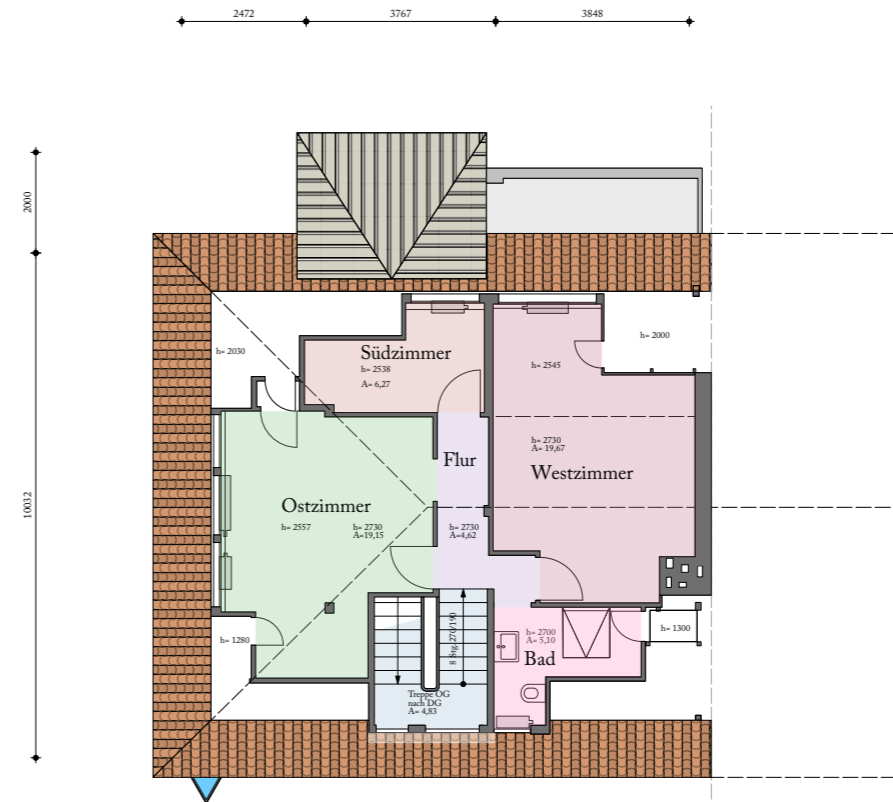
Berlin-Westend, Heerstraße 97  
 Grundriss Dachgeschoss  
 Maßstab 1:150

- 28 Südzimmer
- 29 Westzimmer
- 30 Bad
- 31 Flur und Treppenhaus
- 32 Ostzimmer

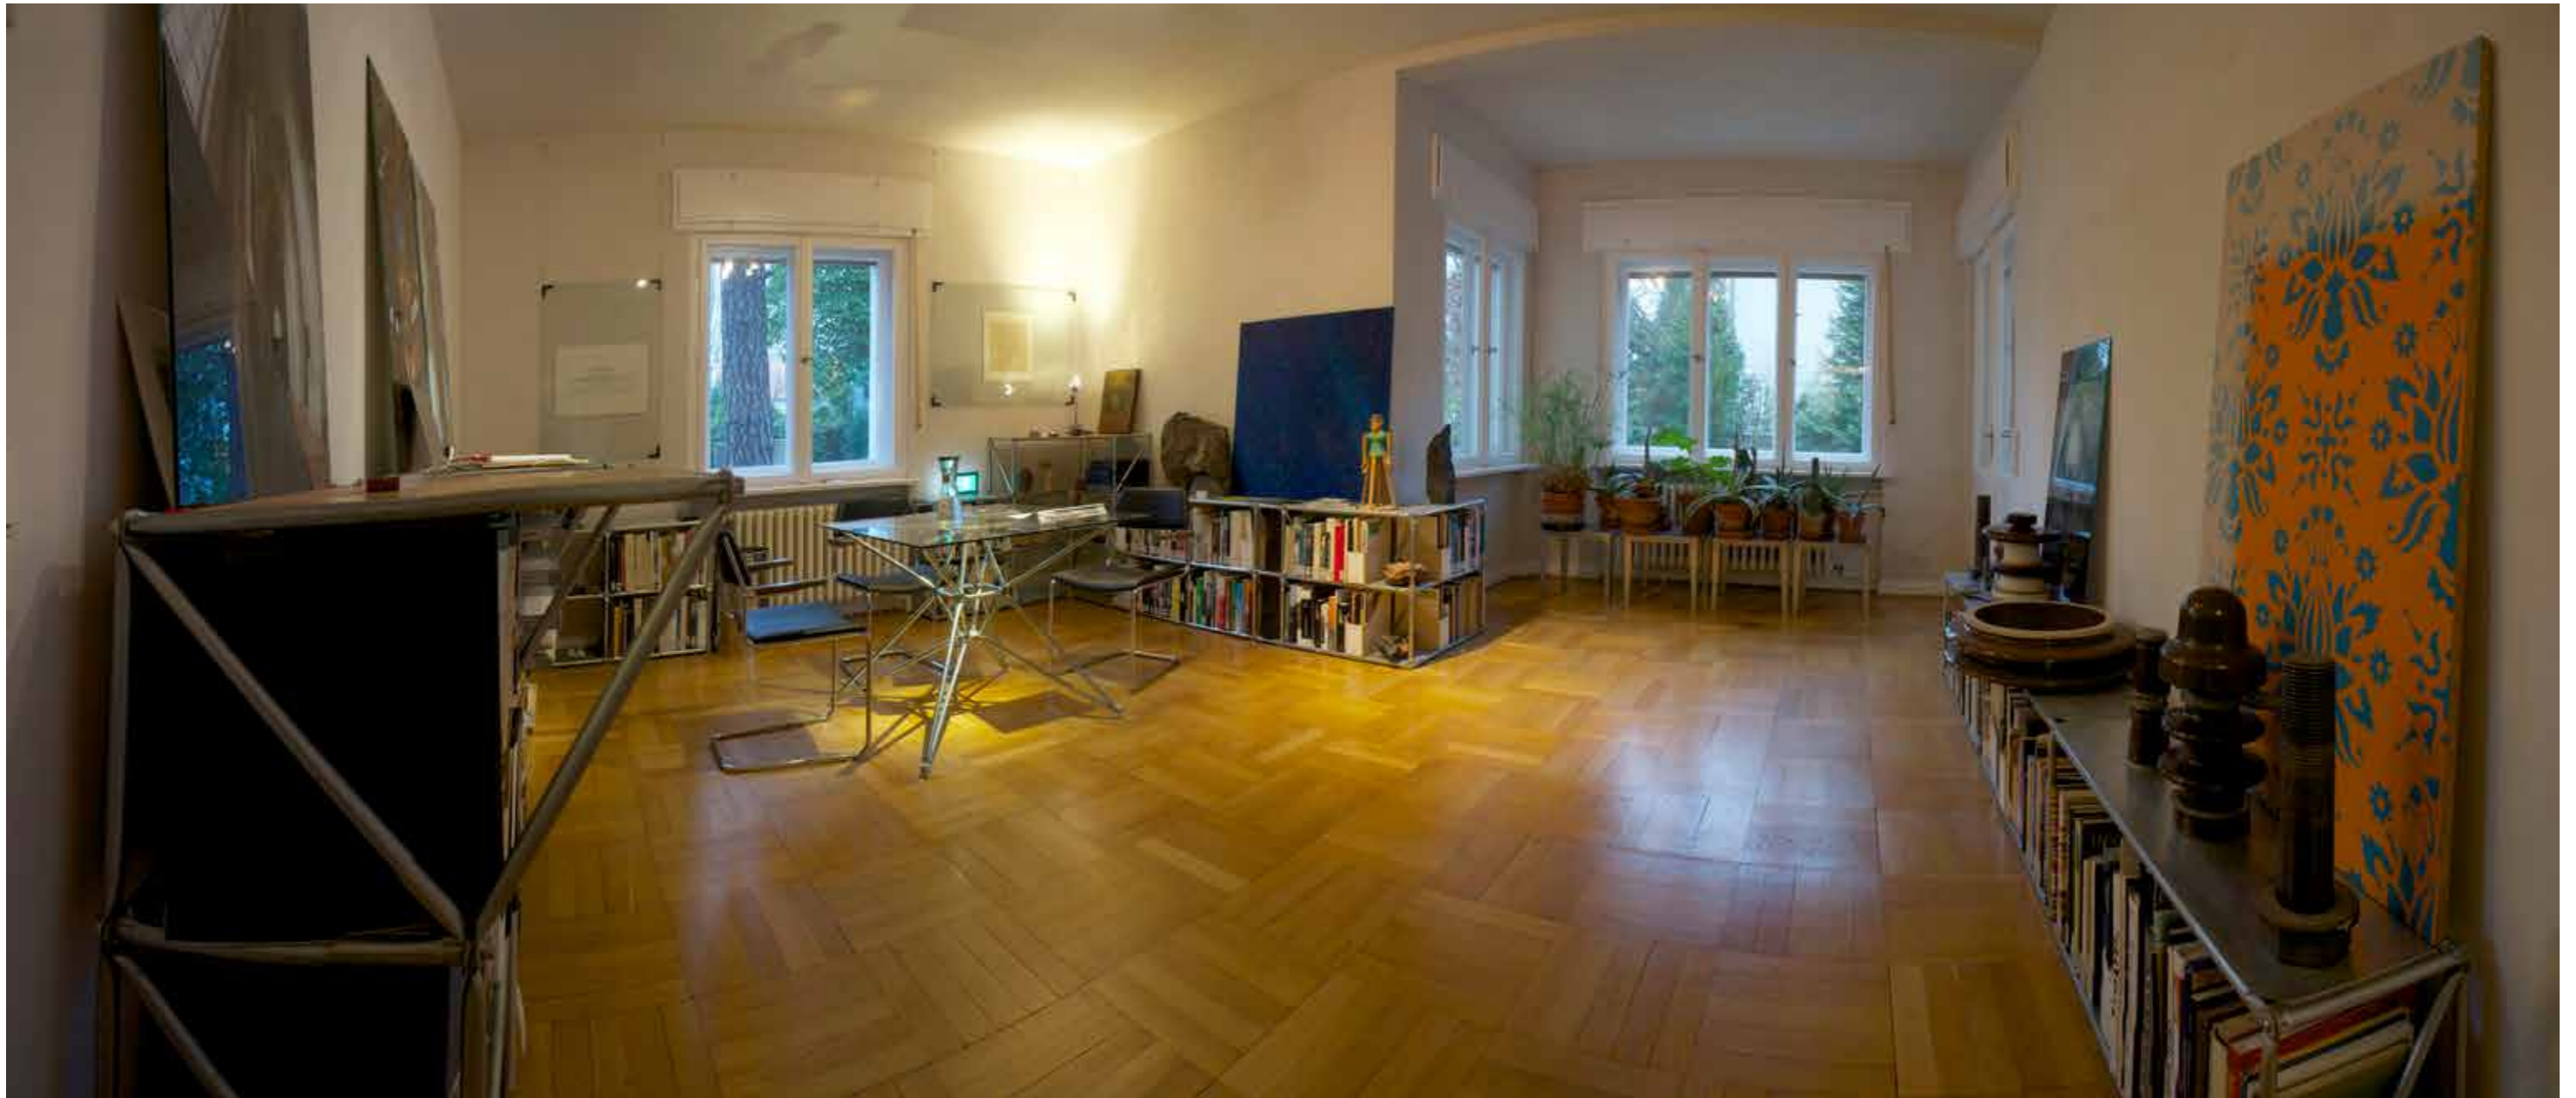
▲ Großer südöstlicher Salon und Museumsraum nach der Sanierung: Stuck aus der Nachkriegszeit und Tapeten wurden entfernt, Wände und Decke fein gespachtelt. Alle Möbel und Beleuchtungsgeräte, bis auf die Freischwinger von Mauser, sind Entwürfe Jürg Steiners. Auf dieser Fotografie vom 25. Januar 2015 überwinterten die mediterranen Pflanzen im Salon.

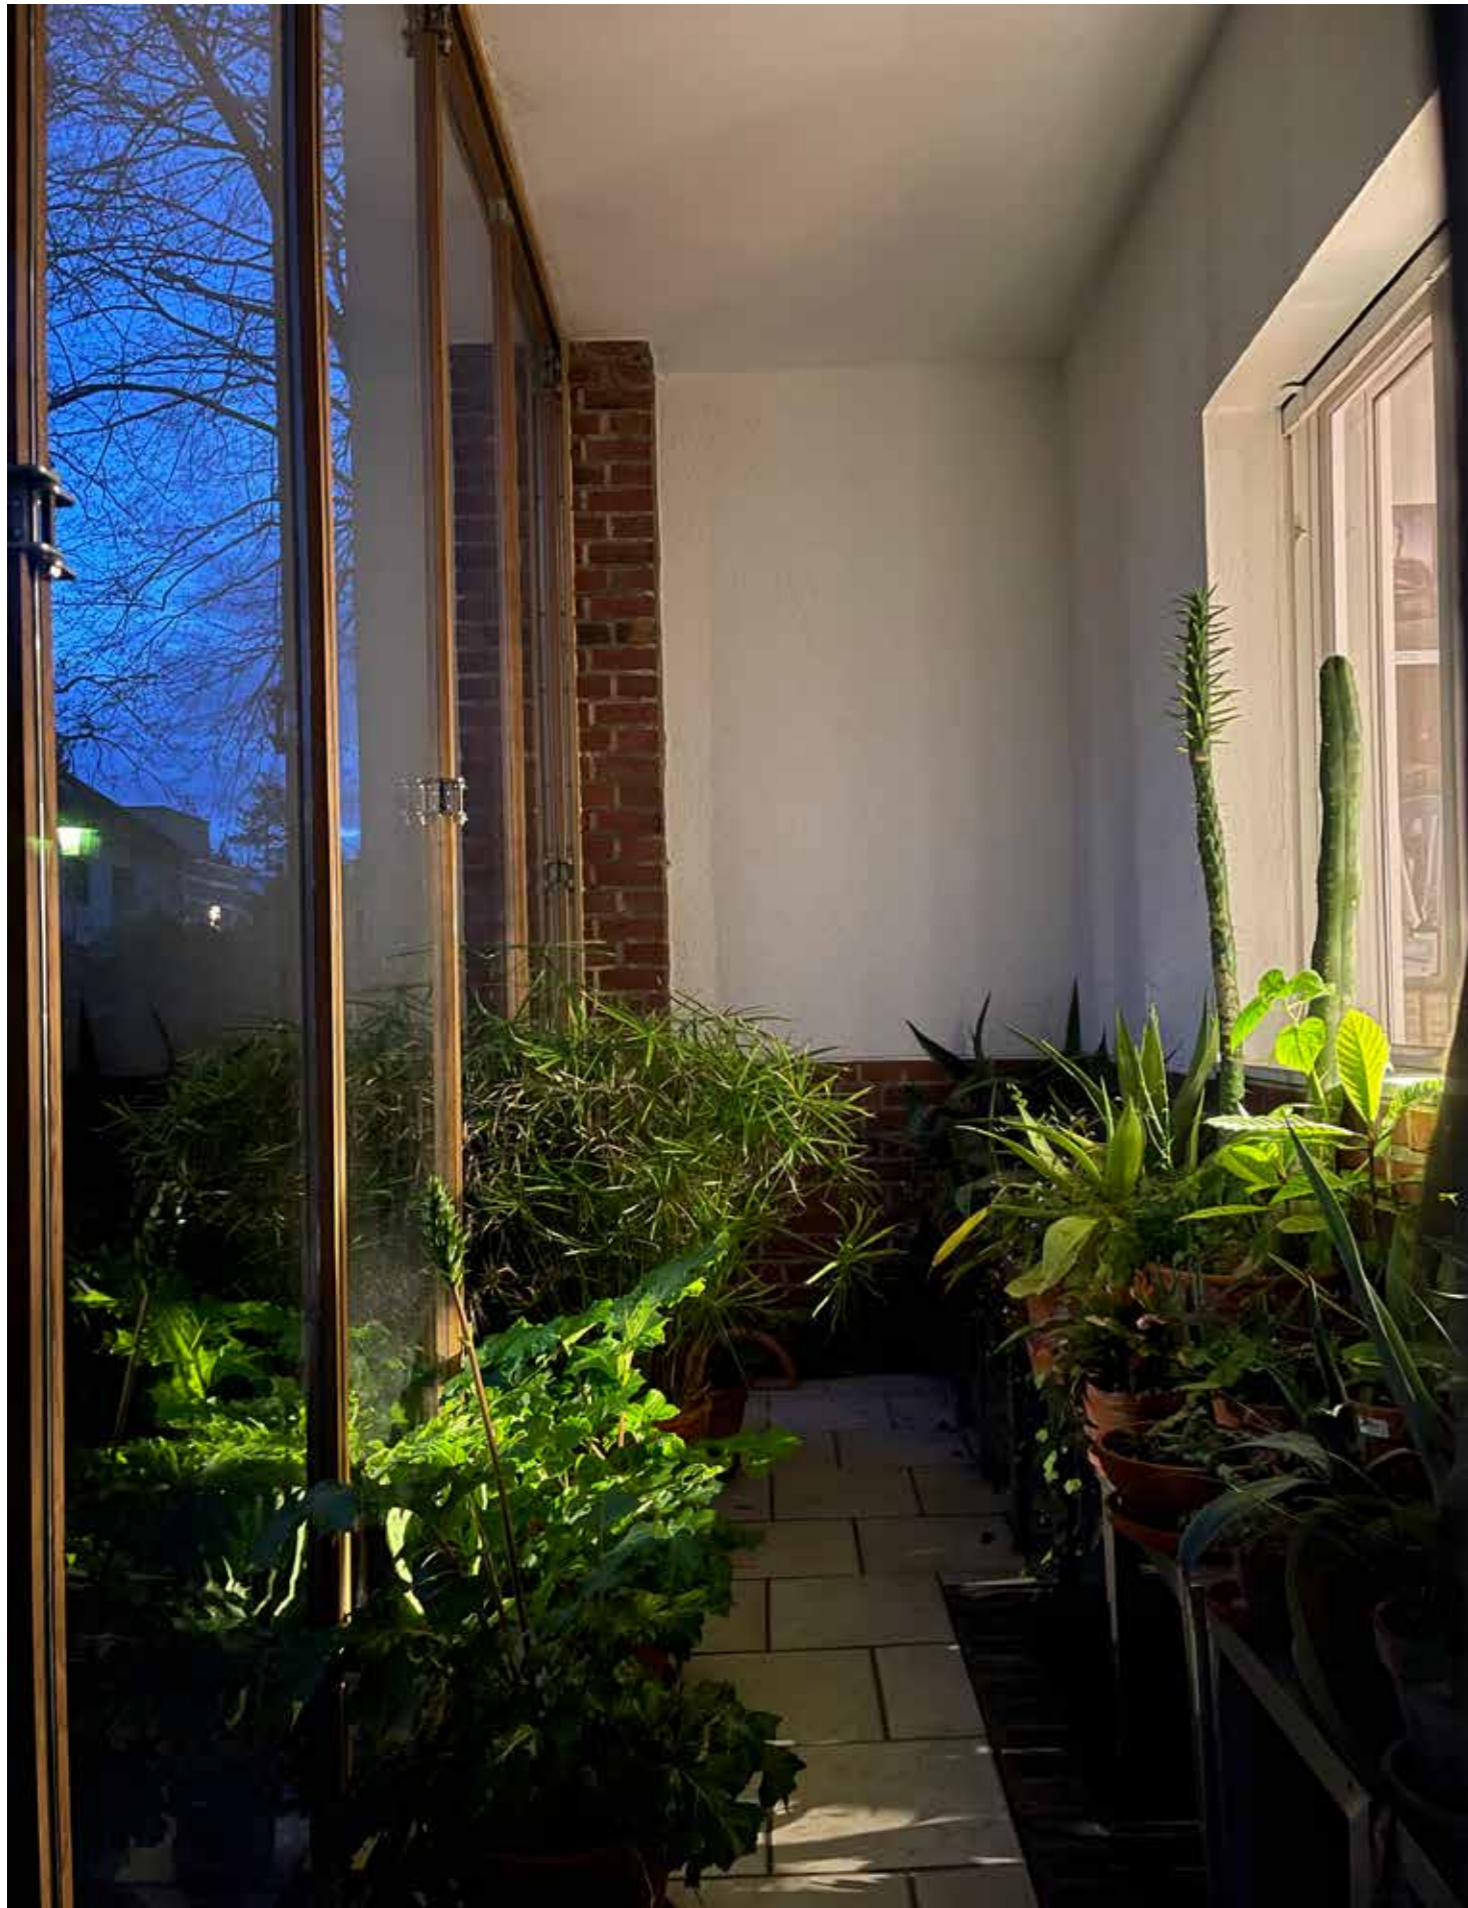
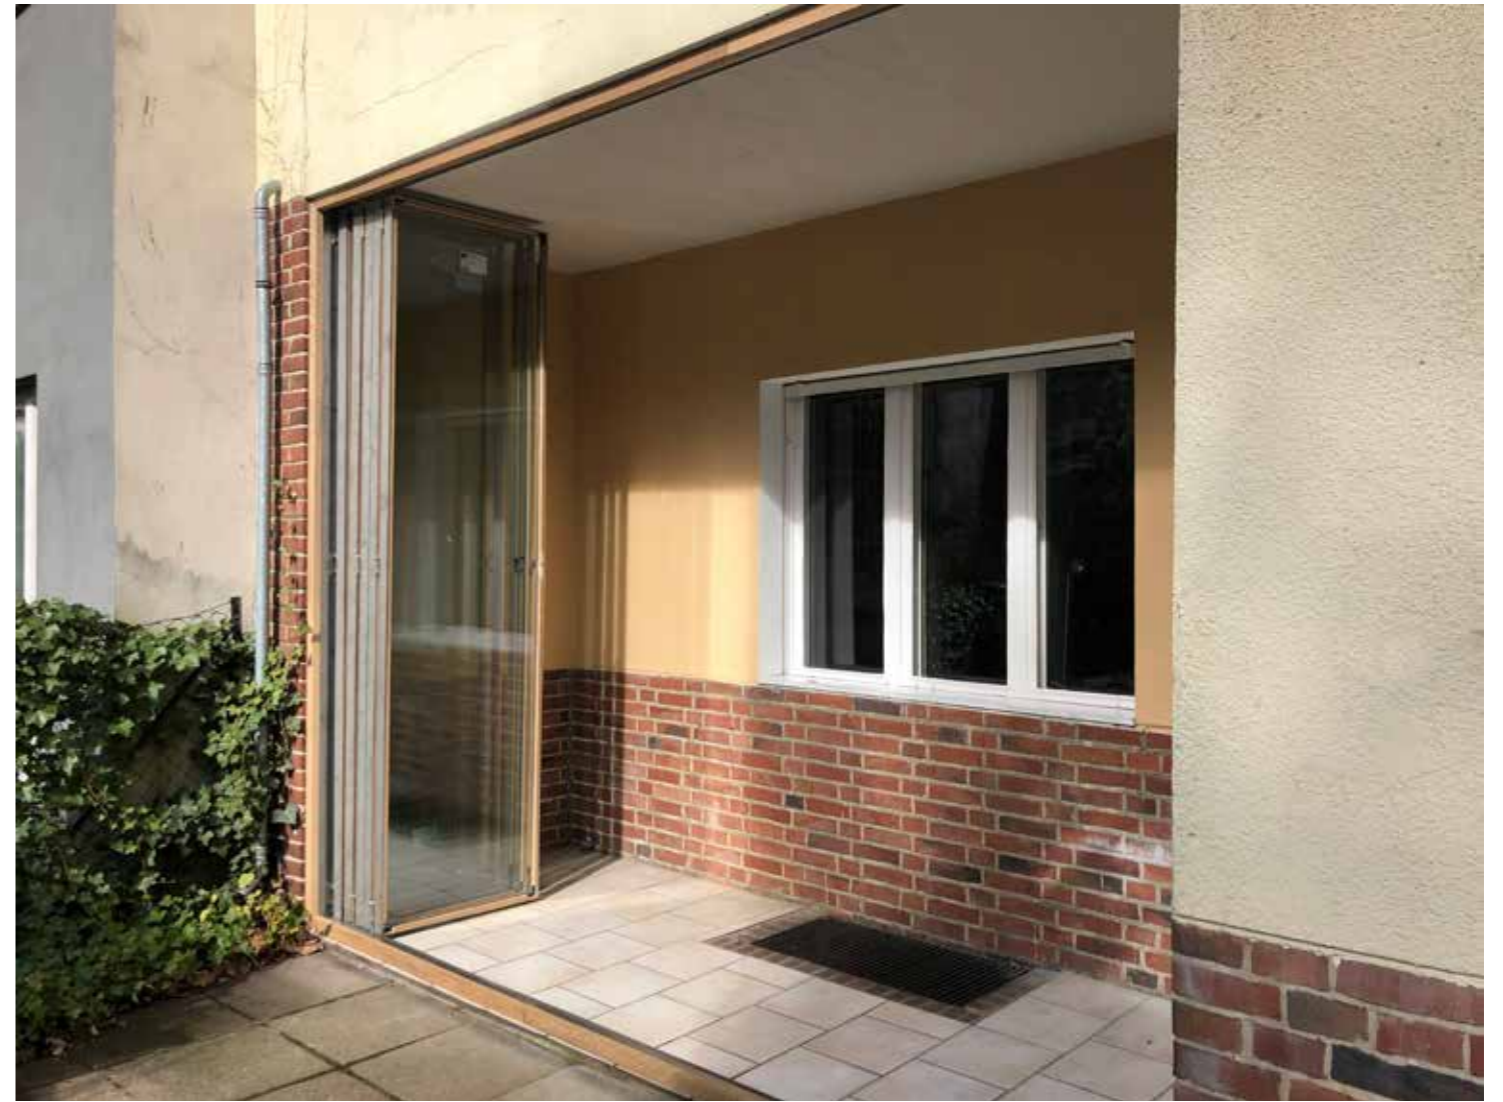
Die Nische unter dem Balkon des Obergeschosses kann als variabler Wintergarten verschlossen werden. Dieser ist unbeheizt; die Temperatur ist dank der Verglasung mit Isolierglas noch nie unter 5° C gesunken. Der Wintergarten unterstützt den Anspruch der energetischen Sanierung.

◀ ◀ ◀ Der Wintergarten unter dem Balkon des Obergeschosses, am 13. April 2021 um 20:39 Uhr im Nebenlicht aus dem Arbeitszimmer

▲ Wintergarten im geöffneten Zustand während der warmen Jahreszeit

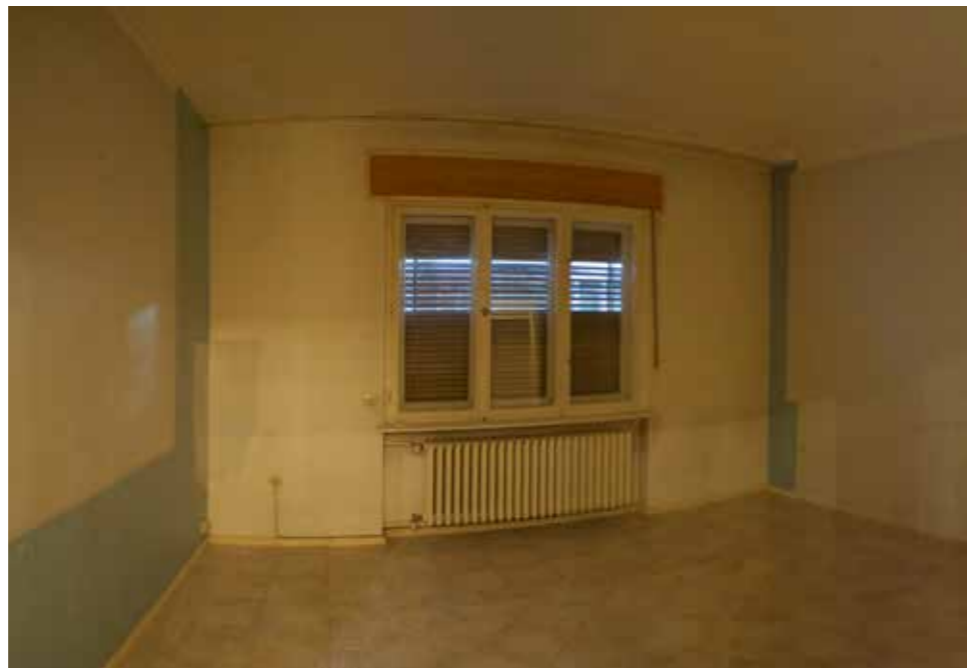
▲ Wohnungsflur im Erdgeschoss vor der Sanierung mit Stuckelementen aus Gips, abgehängter Decke mit Downlights, goldenen Schaltern und Fliesenbelag, Aufnahme 6. Januar 2014

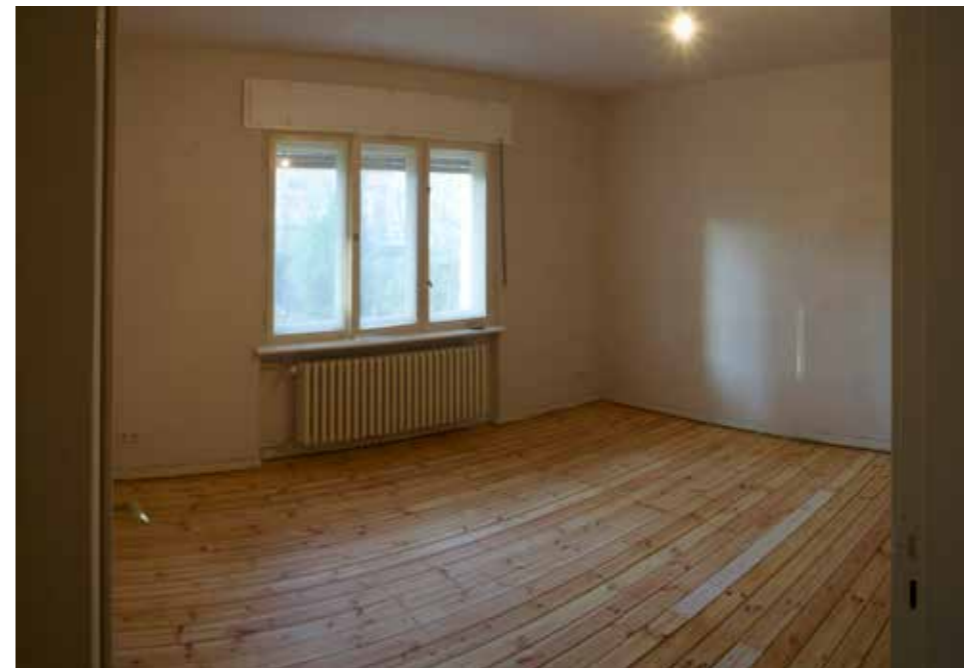
▶ Südostzimmer im Erdgeschoss, 6. Januar 2014, 14:02 Uhr, vor der Sanierung mit über dem Dielenboden verklebten Keramikfliesen

▶▶ Südostzimmer im Erdgeschoss nach der Sanierung am 18. Februar 2014 um 8:27 Uhr: Der Fliesenboden wurde weggesprengt, der darunter noch größtenteils erhaltene Dielenboden repariert und gewachst, die Rollläden gangbar gemacht, die Wände fein verspachtelt und die Elektrizität erneuert.

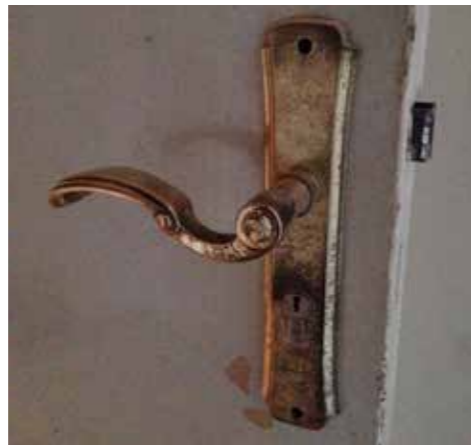
▶ ▲ Goldfarbener Stil-Türbeschlag als zu entfernender Bestand in der Erdgeschosswohnung, Aufnahme 28. Januar 2014

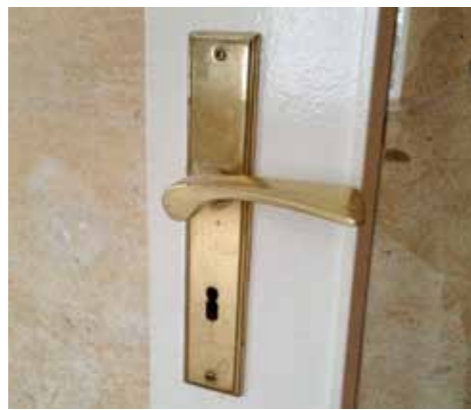
▶ ▲ Stil-Türbeschlag in Messing als zu entfernender Bestand in der Erdgeschosswohnung, Aufnahme 28. Januar 2014

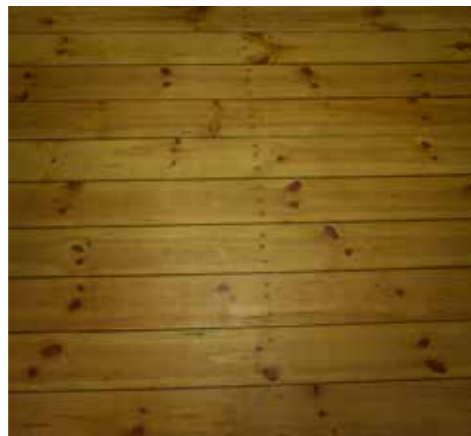
▶ Die Nadelholzdiele unter dem Fliesenbelag waren weitgehend nutzbar, obwohl der Kleber von allerbesten Güte war. Die Dielen sind abgeschliffen und mit Wachs eingepflegt worden, Aufnahme 8. Januar 2015.

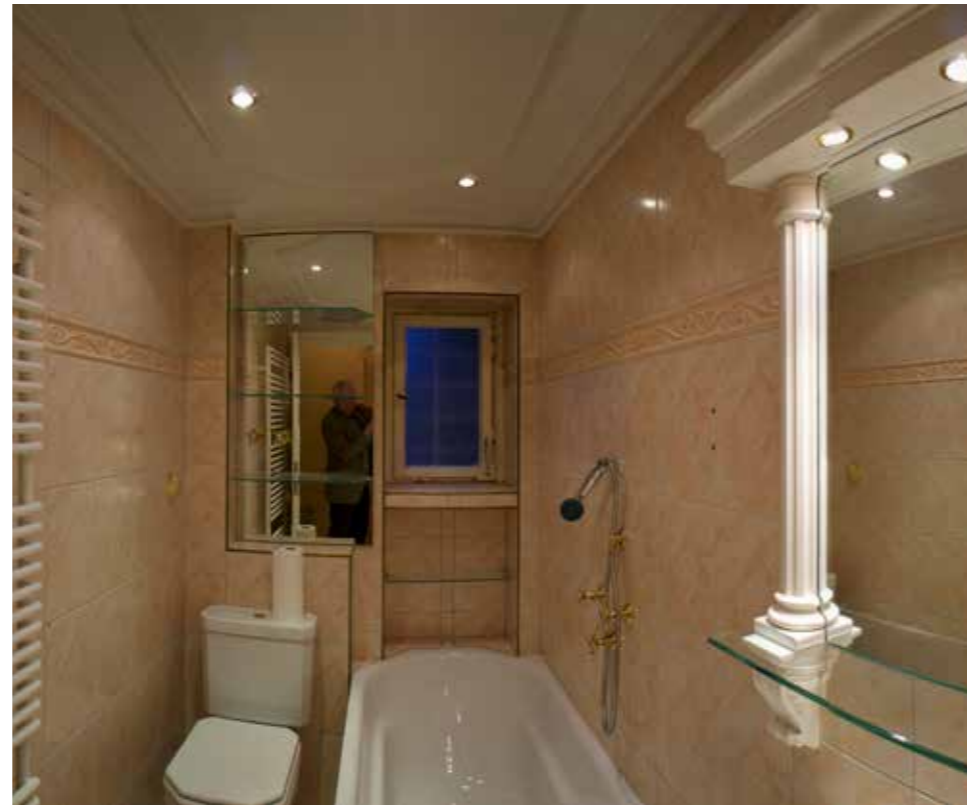
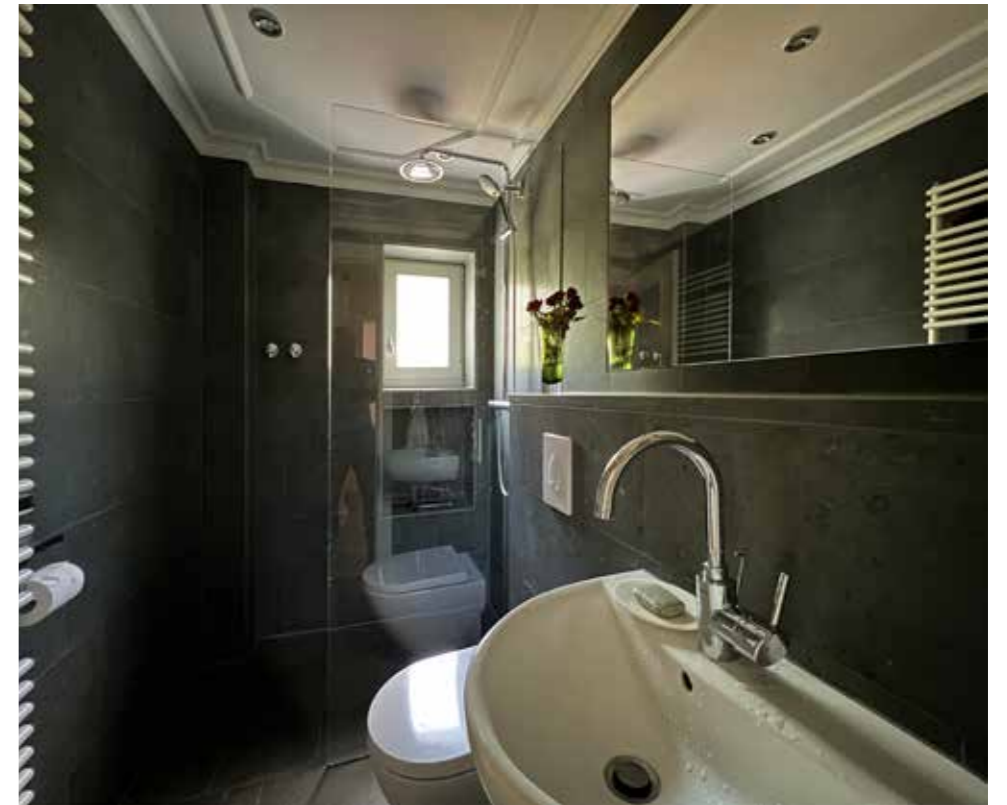
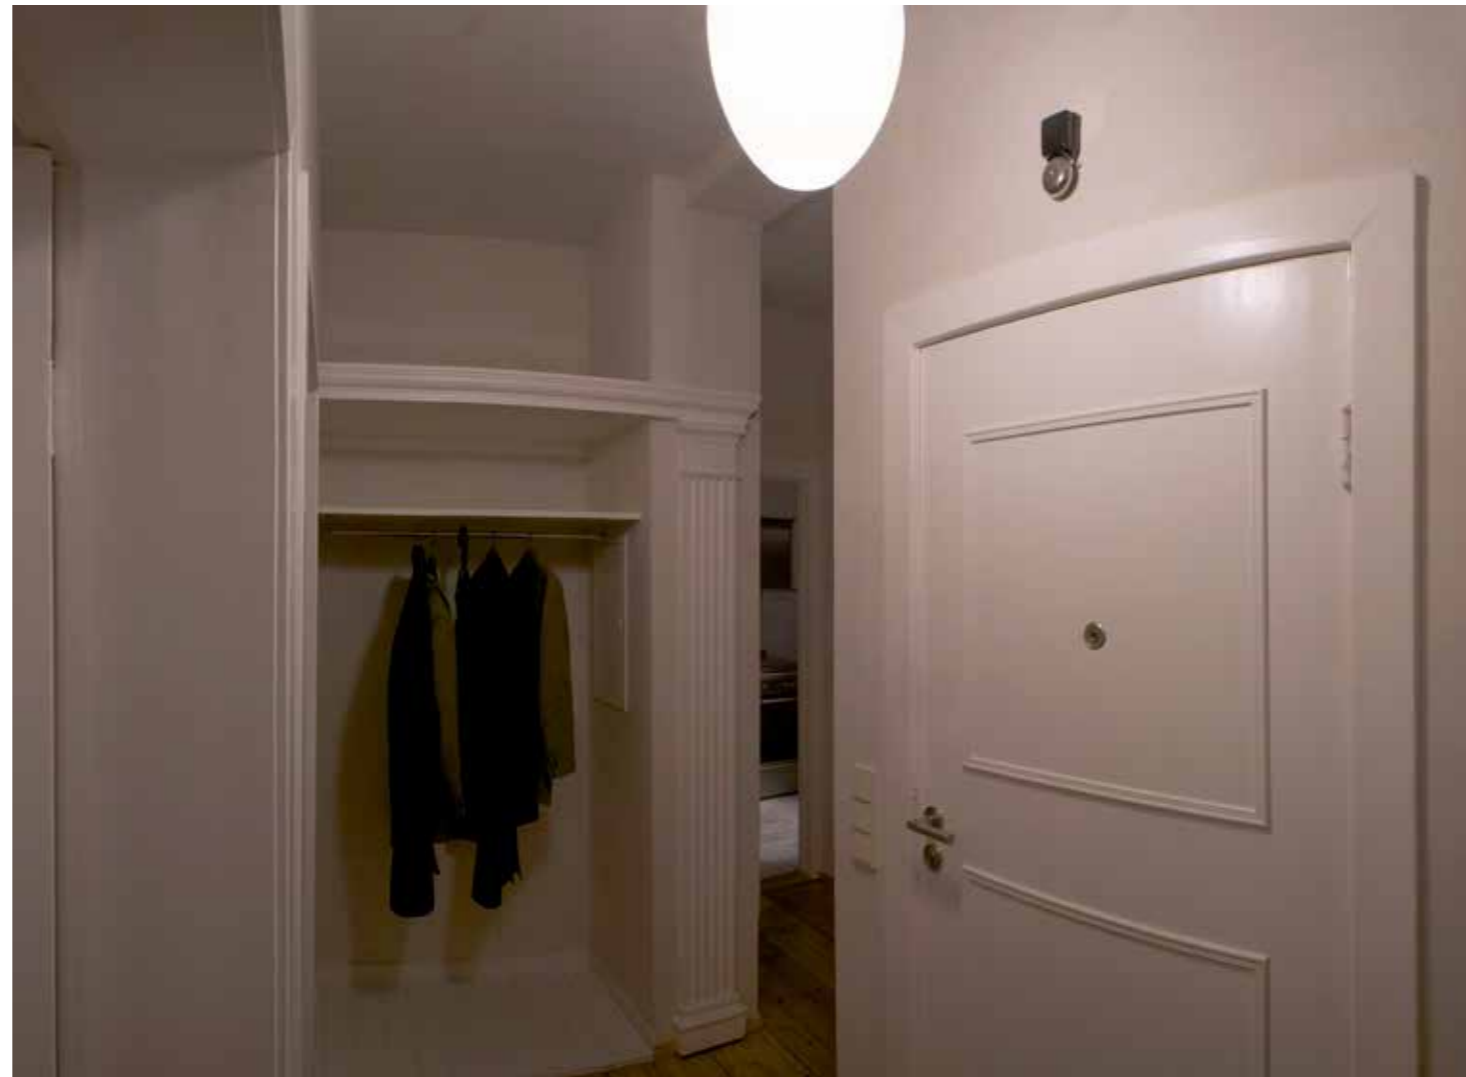
◀ ▲ Das Bad im Erdgeschoss wurde vom Architekten temporär »unter Schutz gestellt«. Die Überformung der wohl nüchternen Ursprungsausstattung in späterer Zeit wird als eine Art Szenografie verstanden.

◀ Nach der Sanierung: Die abgehängte Decke ist verschwunden, Pilaster und Sims sind als Zitat geblieben; unter der Basis des Pilasters ist die Stärke des entfernten Fliesenbodens als Luft zu erkennen. Über dem Sims entstand eine Hutablage. Die Leuchte in Ei-Form aus dem Jahr 1994 gibt ein gleichmäßiges Licht mit einer LED-Lichtquelle. Verchromte Beschläge aus der Zeit des Hausbaus harmonieren mit den fein gespachtelten Wänden.

▲ Doch das Bad im Erdgeschoss war einfach zu unpraktisch, sodass es 2020 saniert wurde. Boden und Wände sind wie in den beiden oberen Bädern aus Anröchter Stein. Durch das Umsetzen der Toilette an die rechte Wand konnte die Dusche hinter einer Glaswand installiert werden. Nur die stuckierte Decke legt Zeugnis von früherem Gestaltungsbemühen ab, Foto 21. Oktober 2020.
