Berlin-Charlottenburg (Westend)  
Heerstraße 97

Sanierung und Modernisierung einer Doppelhaushälfte mit zwei Wohneinheiten im Verbund mit dem »Museum System 180«

Heerstrasse 97  
Berlin-Charlottenburg  
Sanierung und Modernisierung

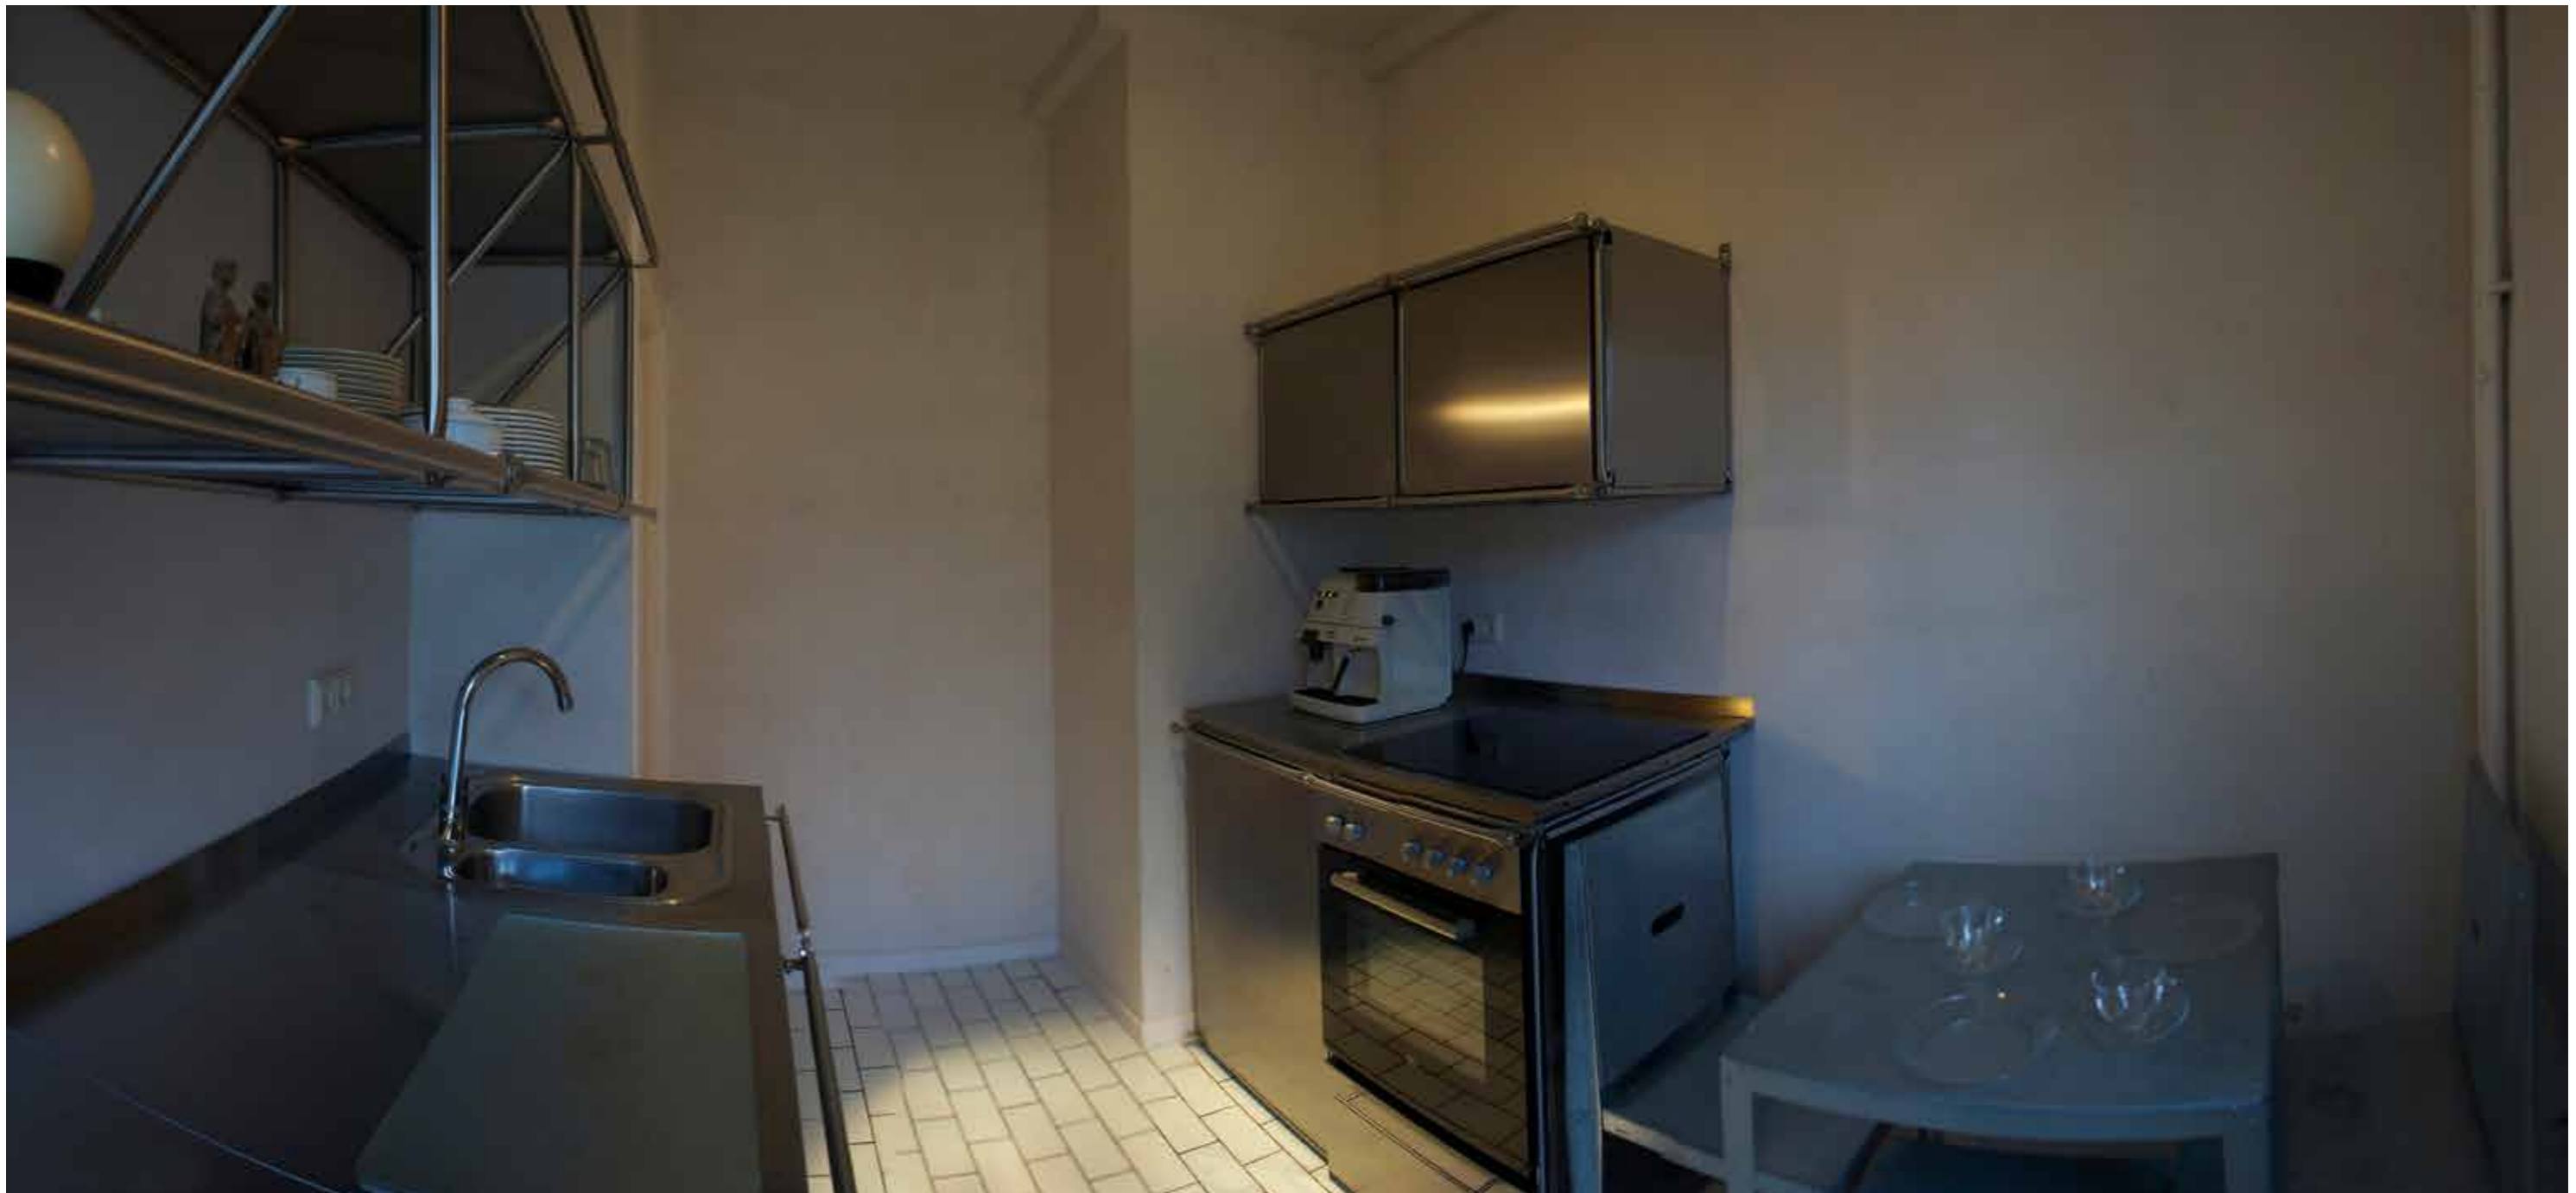
▲ Die Prototypküche aus System 180<sup>®</sup> aus dem Jahr 2007 wurde geteilt und anders konfiguriert. Ein preiswertes Ceran-Kochfeld und ein entsprechender Backofen aus Edelstahl passen gut in das Küchensystem. Die Sitzcke ist aus dem Programm des Stahlblechmöbelsystems (<https://www.steiner.archi/mobel/>), bestehend aus Tisch, Hocker und Stühlen mit Lehne aus dem Jahr 2002. Der Fliesenfußboden wurde übernommen, aus Fliesenabschnitten entstanden neue, passende, Scheuerleisten. Die Wände sind fein verspachtelt.

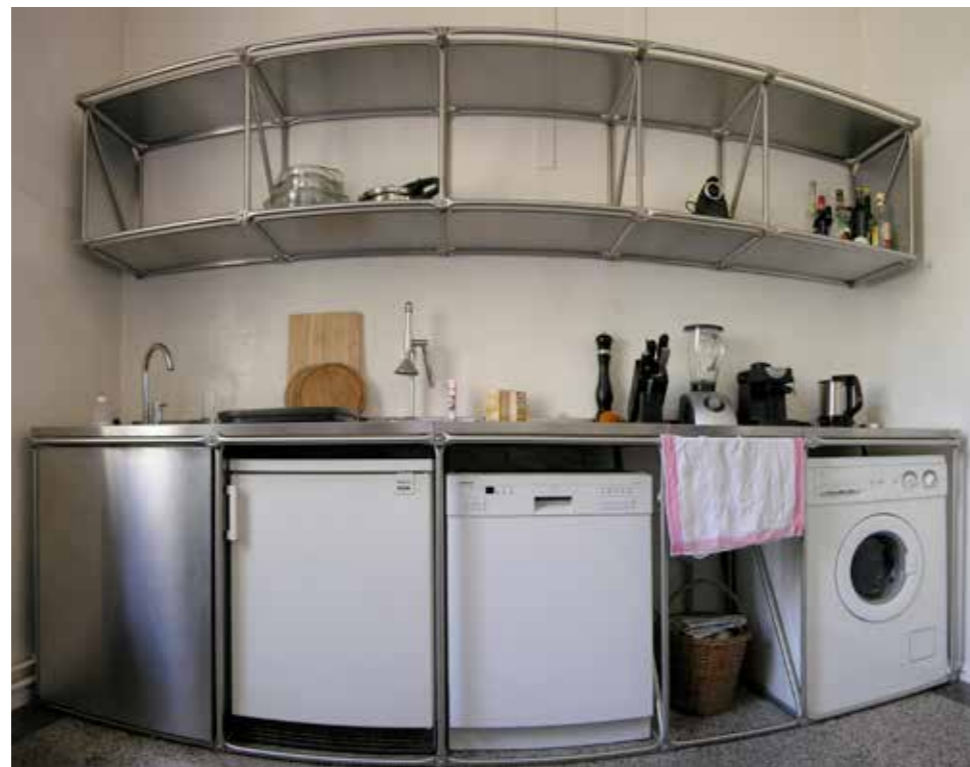
◀ ◀ Prototypküche Mark 3 in der Schmargendorfer Straße 6, Berlin-Friedenau am 13. April 2007. Im Gegensatz zu den beiden Vorgängerprototypen von 1990 und 2002 wurde gänzlich auf Holzwerkstoff verzichtet und ausschließlich Edelstahl verwendet, die weißen Objekte waren vorhanden. Besonderheit ist das durchgehende zusätzliche Rohr auf Arbeitshöhe und Unterkante Oberschrank zum Festhalten, Anhängen von Gegenständen und Trocknen von Geschirrtüchern, Aufnahme 13. April 2007.

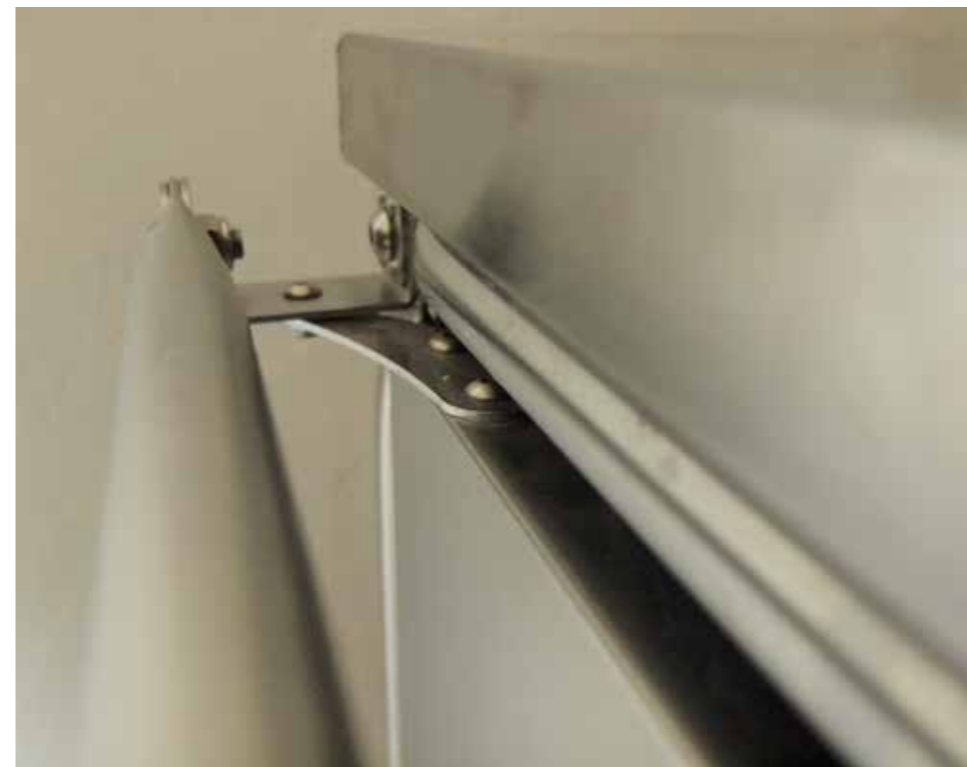
◀ Küchendetall, 5. April 2010: Neben dem zweiten horizontalen Rohr ist Besonderheit das außenliegende Scharnier, das den Drehpunkt mitten im Rohrhalbwinkel hat und dadurch die Tür ohne Federn oder ähnlichem an jeder Position hält.

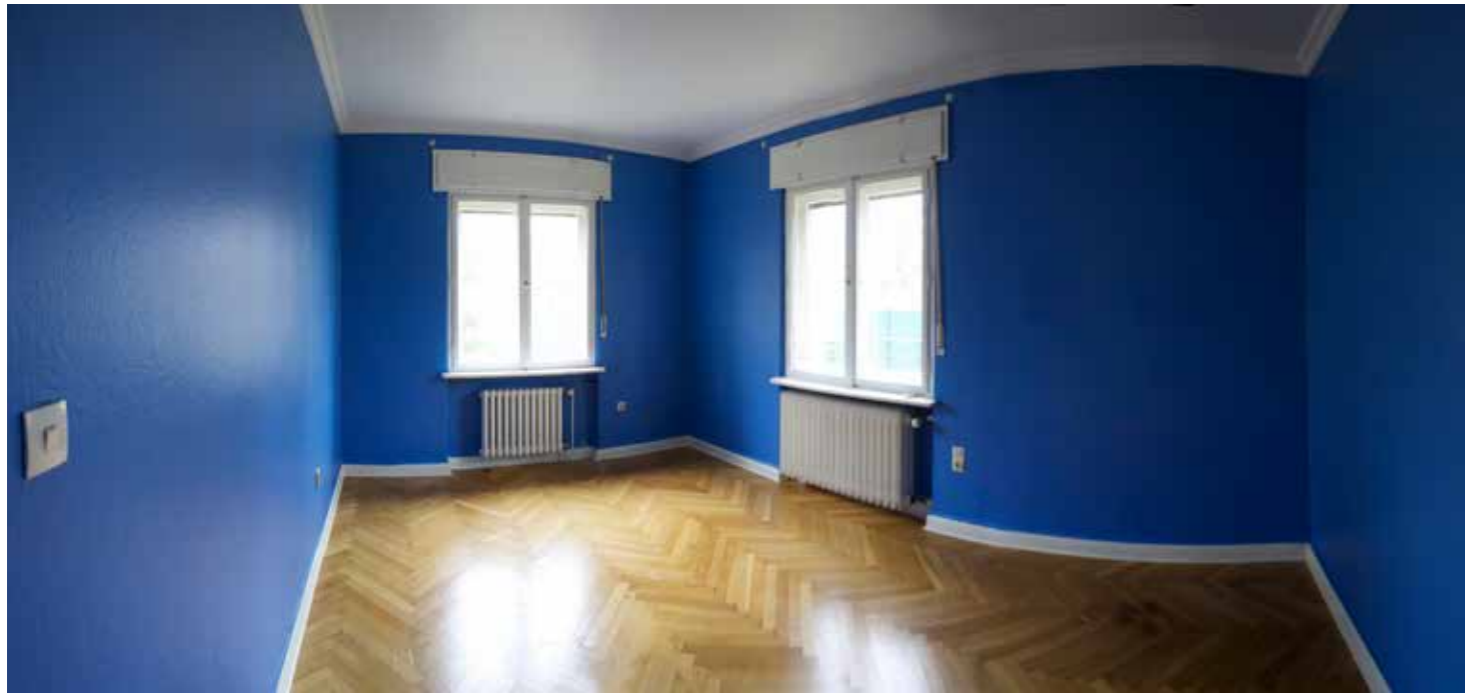
◀ ◀ ◀ Nordöstlicher Raum im Erdgeschoss vor Aufnahme der Sanierungsarbeiten: Die Heizung unter dem nördlichen Fenster (links) ist spätere Hinzufügung, Foto 6. Januar 2014.

▼ Für die Bibliothek im Erdgeschoss wurden späterer Stuck und Tapeten entfernt sowie die Wände fein verspachtelt. Normregale wurden später ergänzt. Die Beleuchtung erfolgt über ein »eingemachtes Licht« aus dem Jahr 1999.

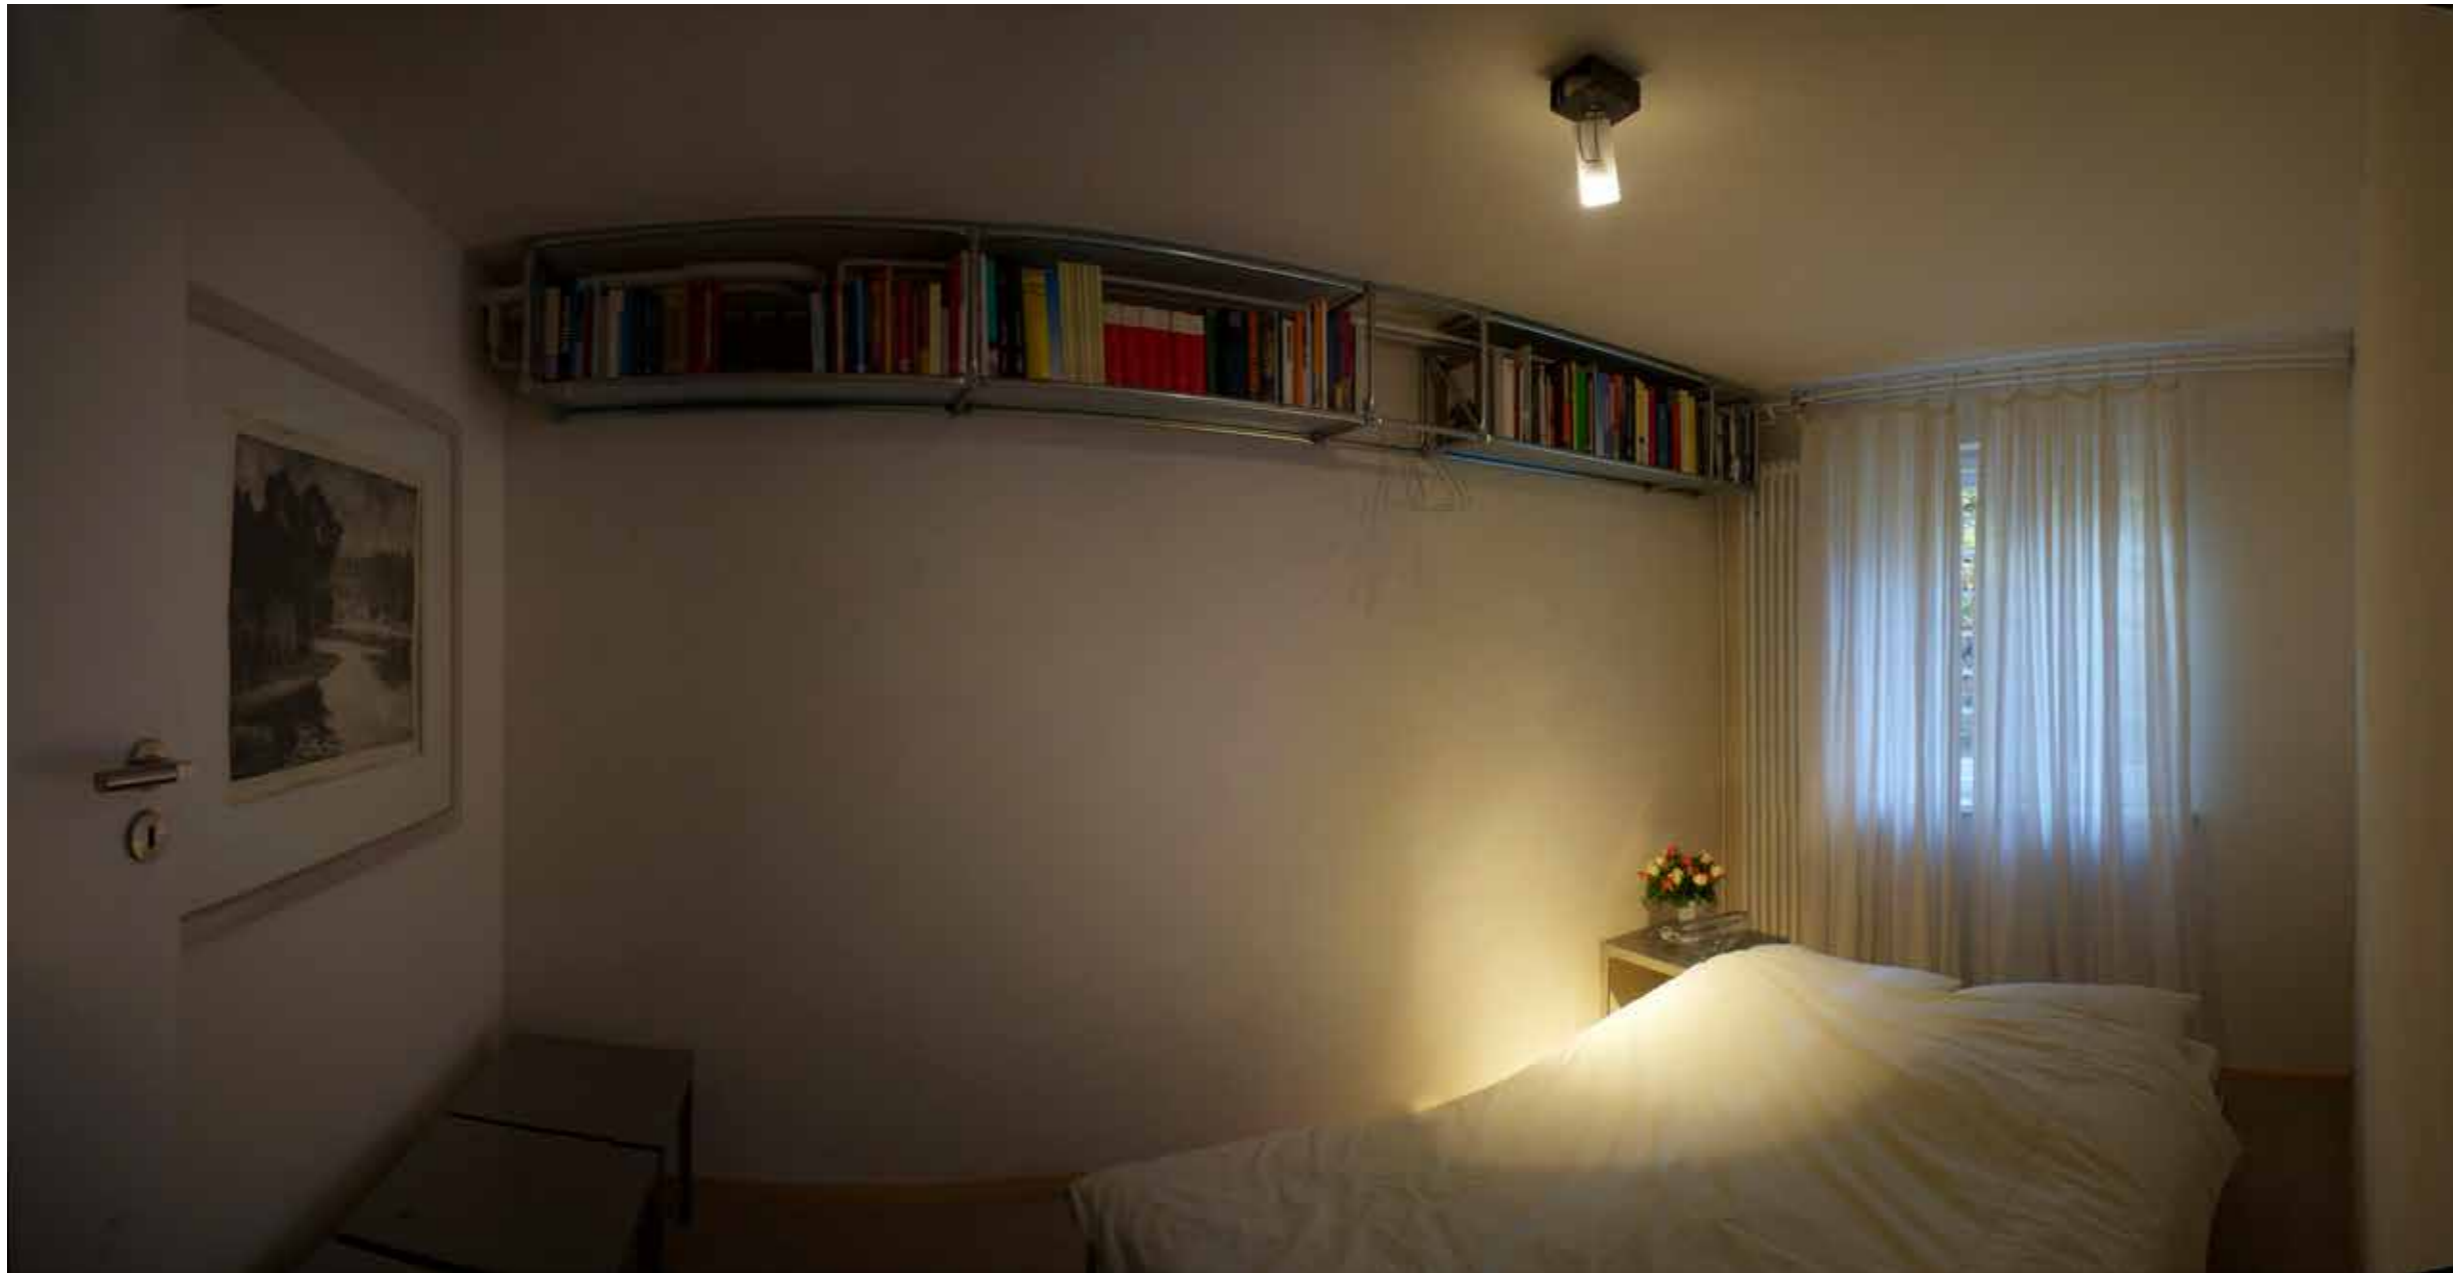
◀ Gästezimmer im Sockelgeschoss: Aufgrund der Lage im Gebäude musste der Architekt Georg Schmidt für dieses »Mädchenzimmer« 1935 eine Sondergenehmigung beantragen. Das Gästezimmer befindet sich in der Südostecke. Das Bett ist aus System 180, ebenso die Konsolregale, die den etwas sehr frei gestalteten Heizungsrohren auf der Wand einen optischen Halt geben. Die Leuchte mit Drehrad, Entblendungstabus und Ringkerntransformator stammt aus dem Jahr 1990. Der Edelhocker aus dem Jahr 2008 war für das Stadtbad Steglitz in Edelstahl gefertigt worden. Der Vorhang ist aus Baumwollschleierstoff und hängt an lackierten Heizungsrohren aus Kupfer, Aufnahme 2. November 2014.

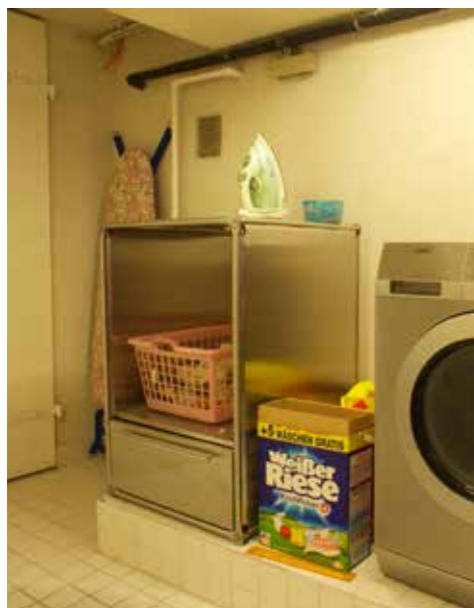
◀ ◀ ◀ ◀ ◀ Waschküche mit dem Prototyp-Korpus der Küche Mark 4 mit Seitenblechen ohne Holzwerkstoffeinlage aus Edelstahlrohr und Edelstahlblech, Aufnahme 22. Januar 2015

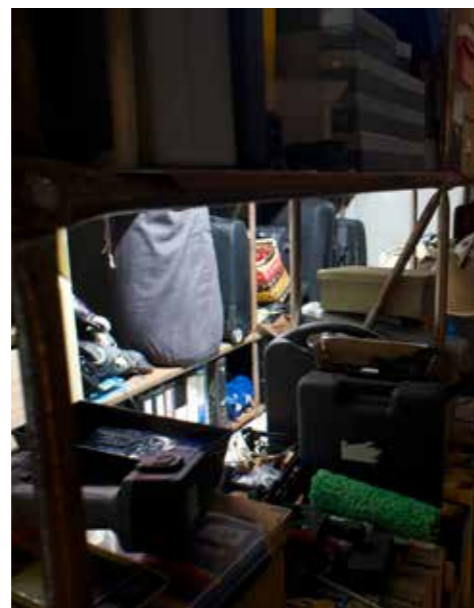
◀ ◀ ◀ ◀ Südwestlicher Keller mit Regalen aus unbehandelten Stahlrohren und Blechen ohne Abkantung aus den späten 1980er Jahren, Aufnahme 22. Januar 2015

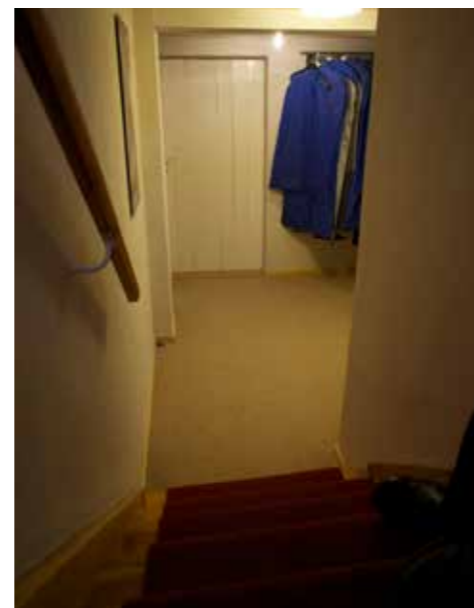
◀ ◀ ◀ Treppenabgang ins Sockelgeschoss mit restaurierter Treppe mit rotem Läufer. Garderobe für Sommerkleidung mit Garderobenkonsolen aus Gussstahl von 1981. Im Hintergrund ist die Kellertür zum südlichen Keller zu sehen, Aufnahme 22. Januar 2015.

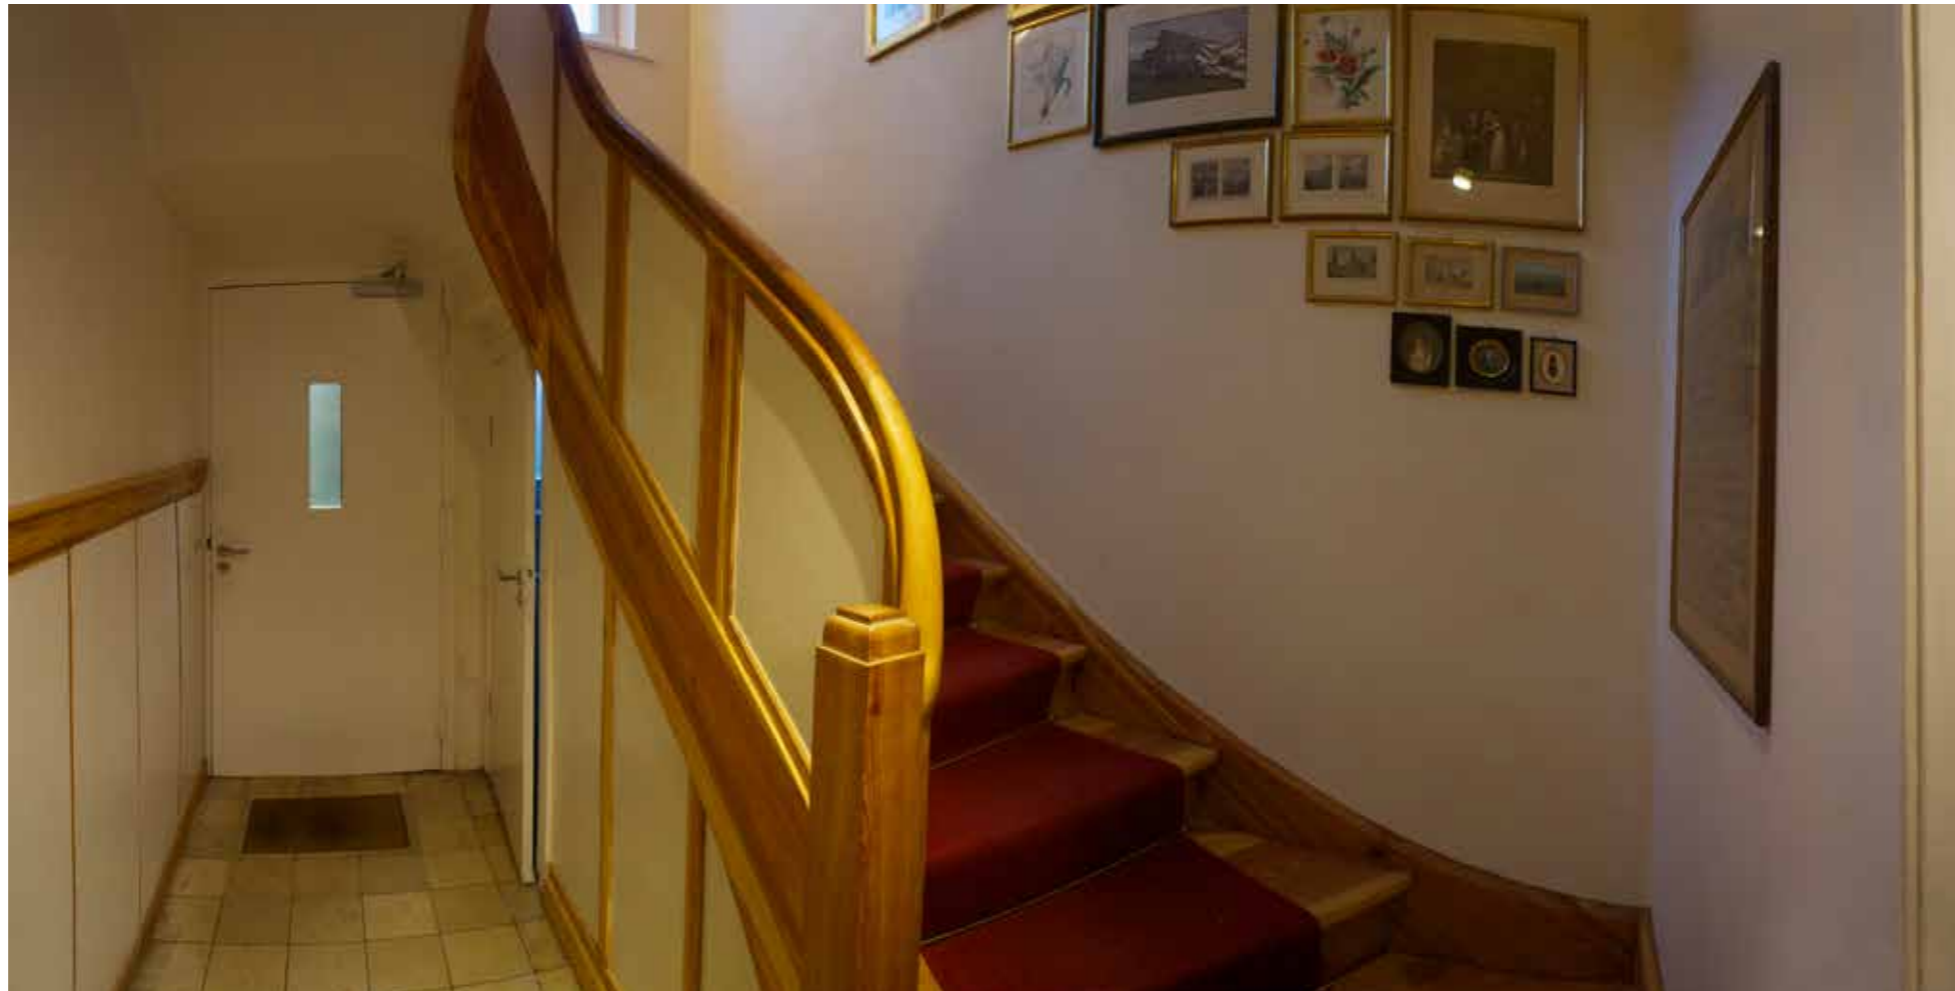
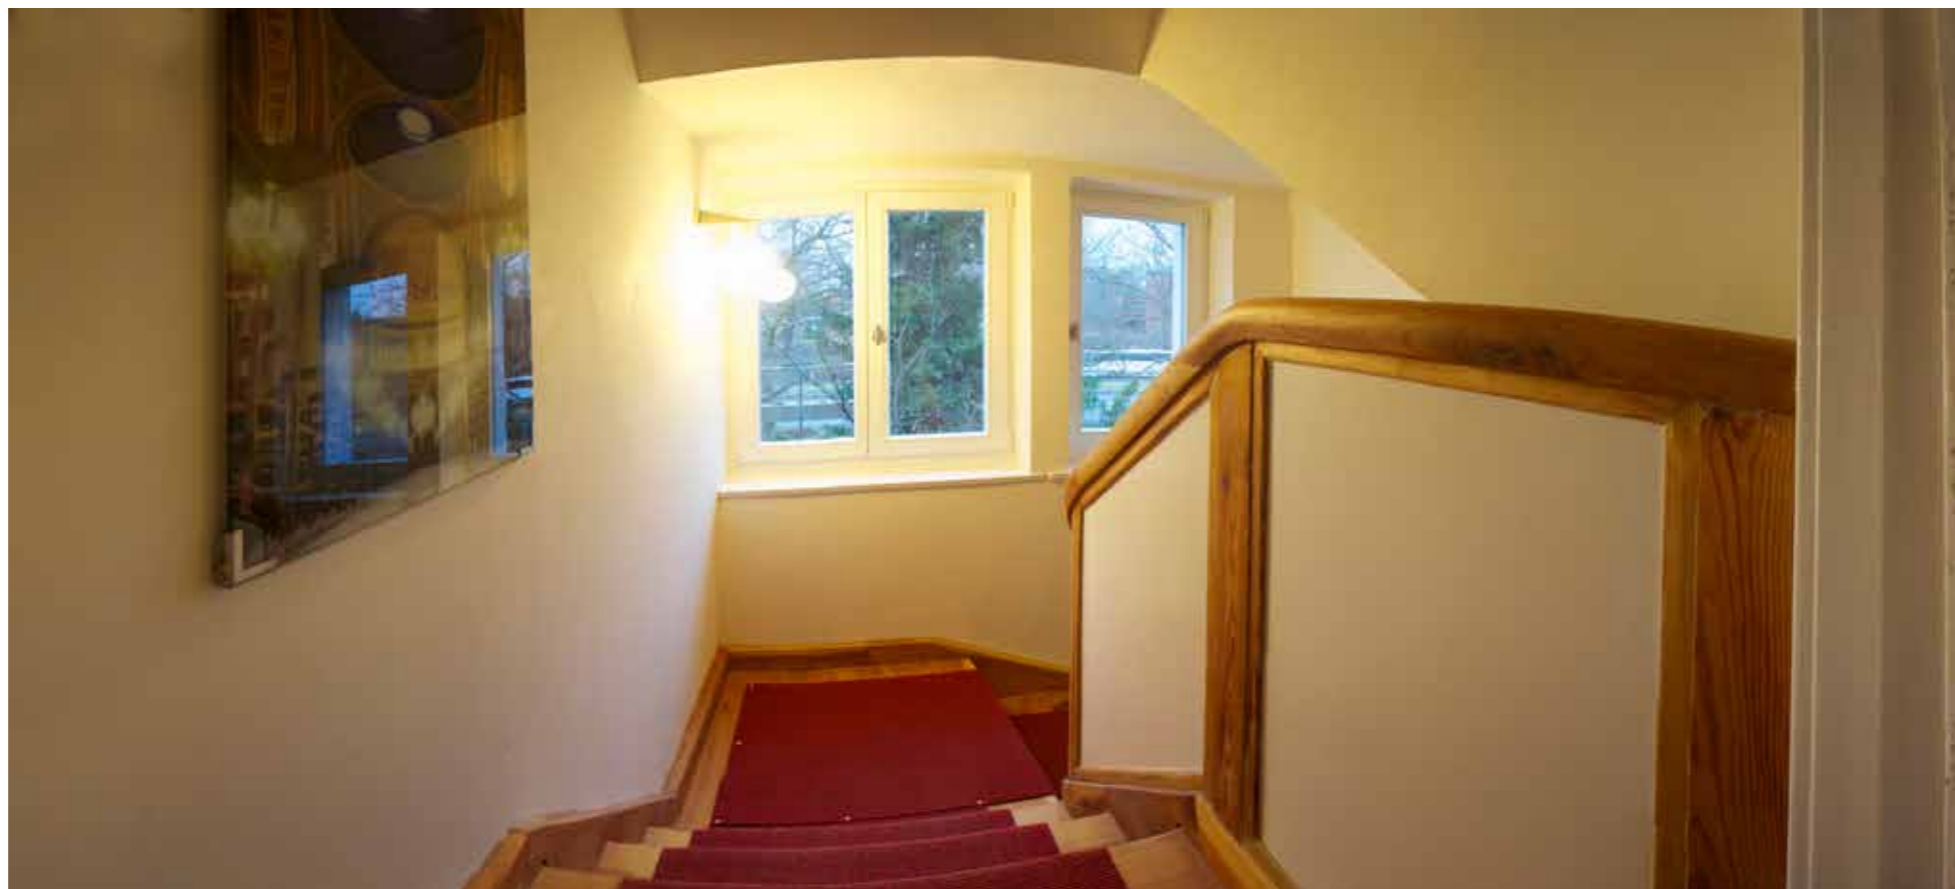
◀ ▶ Treppenhaus mit Aufgang zur Wohnung im Obergeschoss. Alle Holzteile waren grau-grünlich lackiert. Der Lack auf den tragenden Bestandteilen der Geländer und den Tritt- und Setzstufen wurde abgeschliffen und die das freigelegte Holz transparent matt lackiert. Die Sperrholzfüllungen der Umwehrungen erhielten eine matte weiße Lackschicht. Die Treppe ist durch einen rot gefärbten Sisal-Läufer geschützt. Der Bodenbelag im Eingangsbereich aus Solnhofener Kalkstein blieb erhalten und wurde später saniert.

◀ Die Einfachfenster im Treppenhaus wurden durch fast baugleiche mit Dreifach-Isolierglas ersetzt. Die Wände sind fein verspachtelt ohne Anstrich. Als Wandleuchte kommt der Prototyp der Wandleuchten für die Gedenkstätte Haus der Wannsee-Konferenz mit einer Kompaktleuchtstofflampe aus dem Jahr 1991 zum Einsatz.

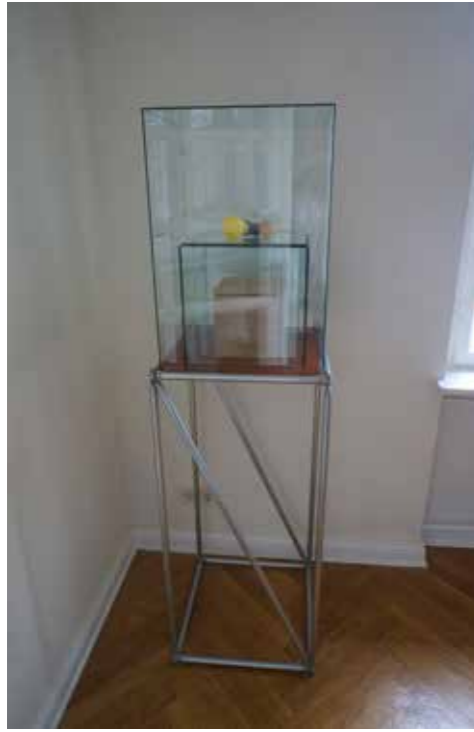
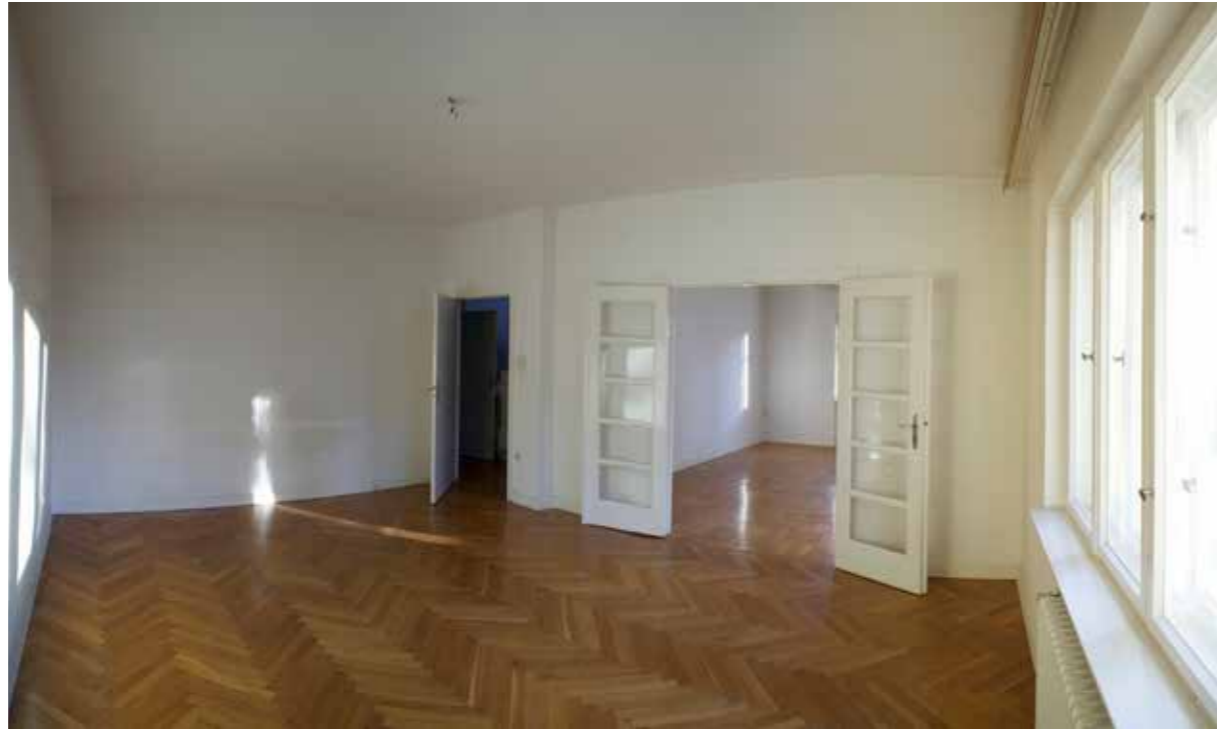
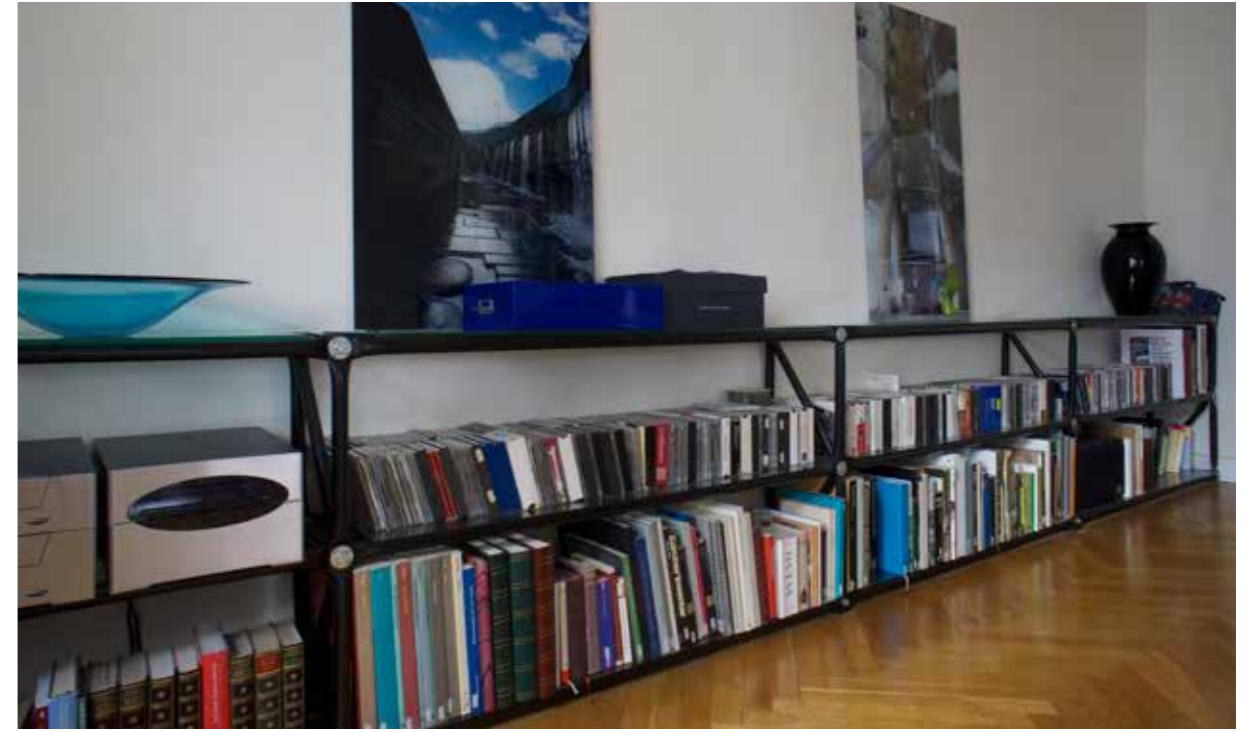
▲ 1998 entstand diese Vitrine aus verzinkten Röhren  $\varnothing$  20 mm als Prototyp für die Ausstellung ›Sonne, Mond und Sterne‹ in der Kokerei Zollverein, Essen, und steht jetzt im Esszimmer. Der einfache Glassturz aus 6 mm Glas kann durch eingeklebte Hülsen von unten festgeschraubt werden. Eine Serienfertigung erfolgte nicht. Der Innenglassturz von 2001 mit außenliegenden Verklebungen hebt die Capri-Batterie von Joseph Beuys so hervor, dass der dazugehörige Holzbehälter mit ausgestellt werden kann, Aufnahme 31. Januar 2015.

▶ ▲ Esszimmer vor Aufnahme der Arbeiten am 6. Januar 2014.

▶ Esszimmer nach Fertigstellung der Einrichtung. Die Anrichte ist eine neue Spezialanfertigung und bildet eine Wand der Garderobe, die vom Eingangsflur aus zu begehen ist. Als seitlicher Abschluss dient der frühere Aktenschrank von 1998, heute Schuhschrank mit Spiegelflächen. Der Durchbruch in die Küche wurde durch die Anordnung der Garderobe im Raum sinnvoll.

Die Leuchte aus gedrücktem, poliertem Aluminium ist ein Entwurf aus dem Jahr 1995 und ist inzwischen auf LED-Leuchtmittel umgerüstet werden, Aufnahme 22. Mai 2015.

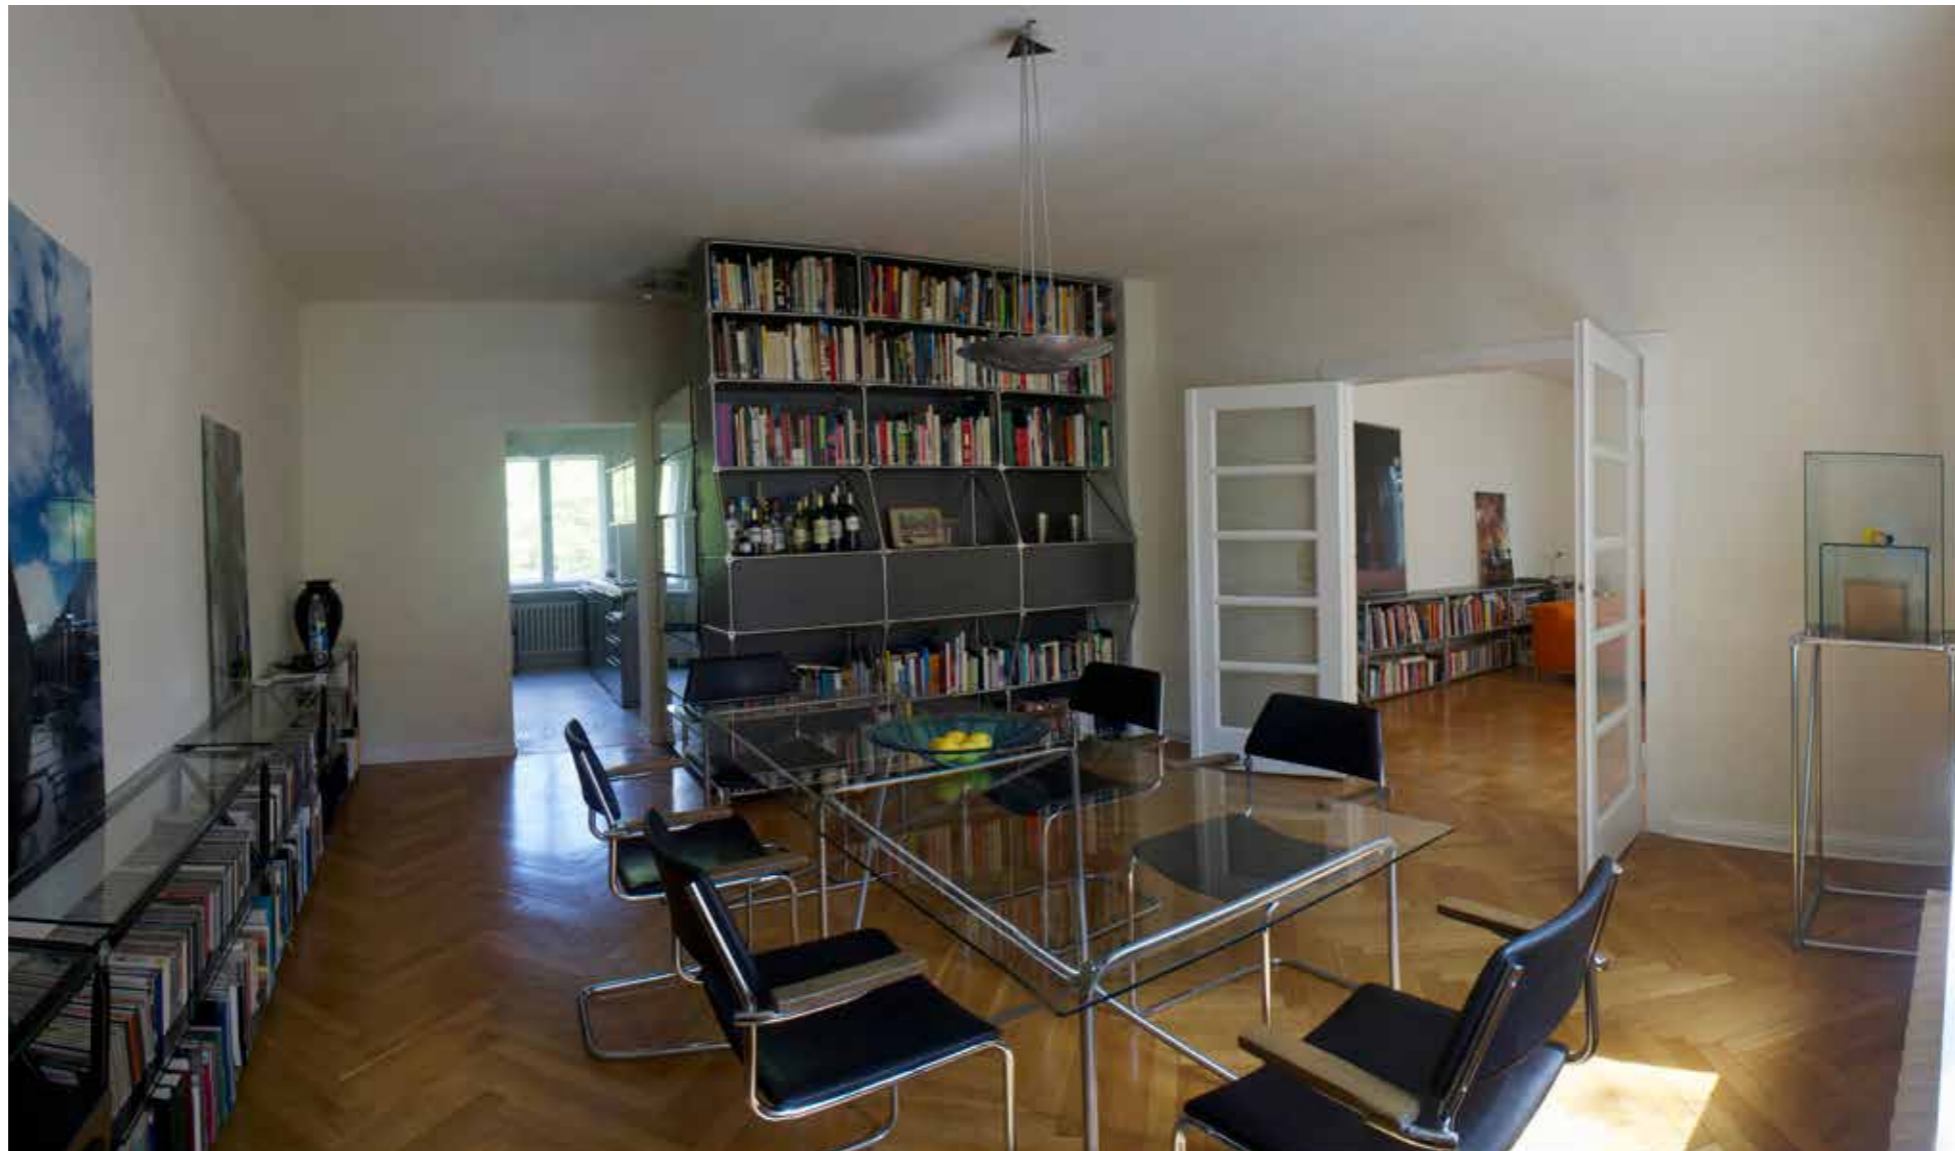
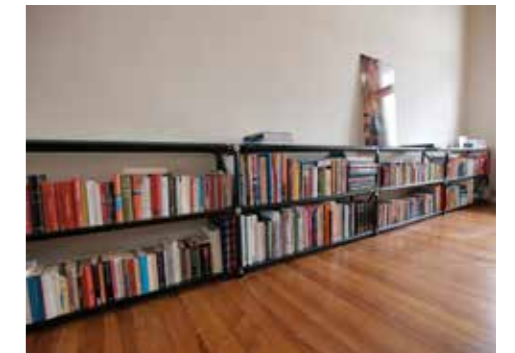
▲ ▲ Esszimmer, Westwand: Das Regal zeigt den technisch-gestalterischen Stand Anfang der 1990er Jahre. Die Röhre  $\varnothing$  28 mm sind schwarz-seidenmatt pulverbeschichtet, die Regalböden aus Mineralglas in einer Stärke von 8 mm, damals die besonders edle Variante, die jedoch je zwei Bücherstützen pro Regalboden erfordert, Aufnahme 31. Januar 2015.

▲ Das Regal passte genau so bündig in das Balkonzimmer in der Schmargendorfer Straße 6, für das es ursprünglich konfiguriert wurde, Aufnahme 15. April 2010.

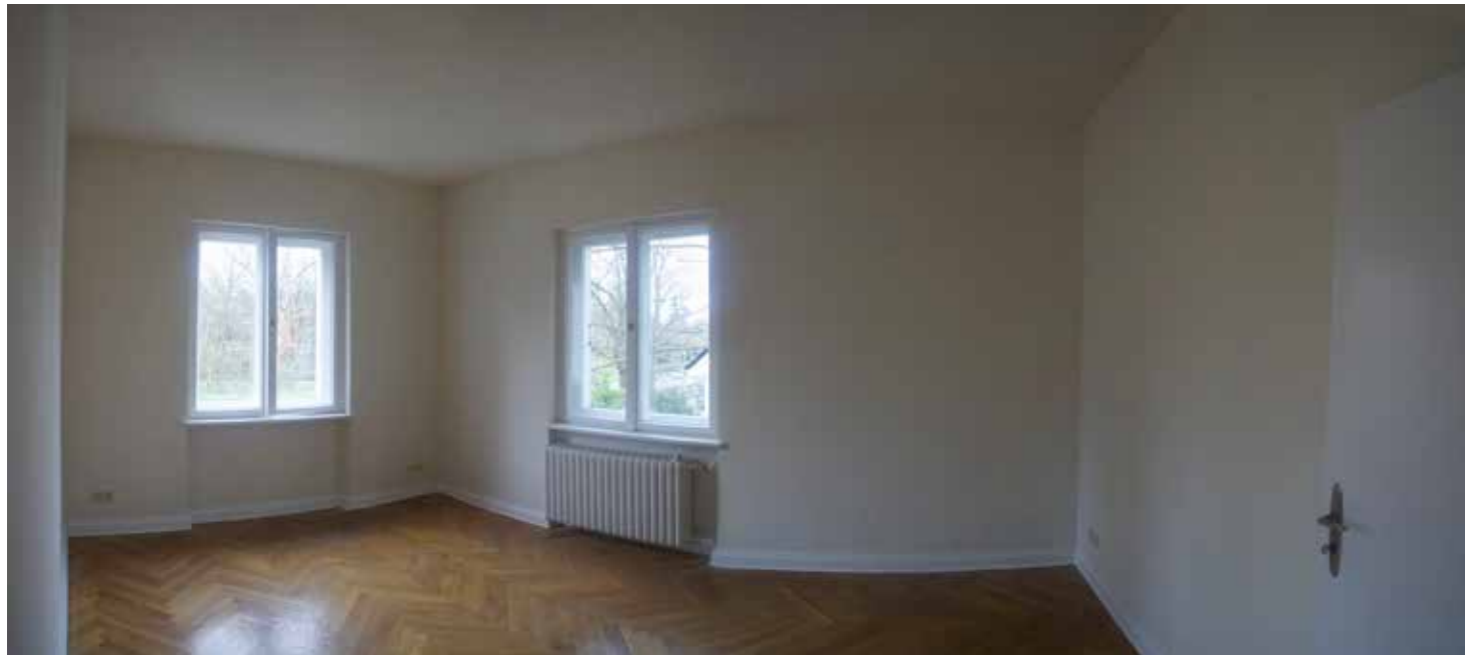
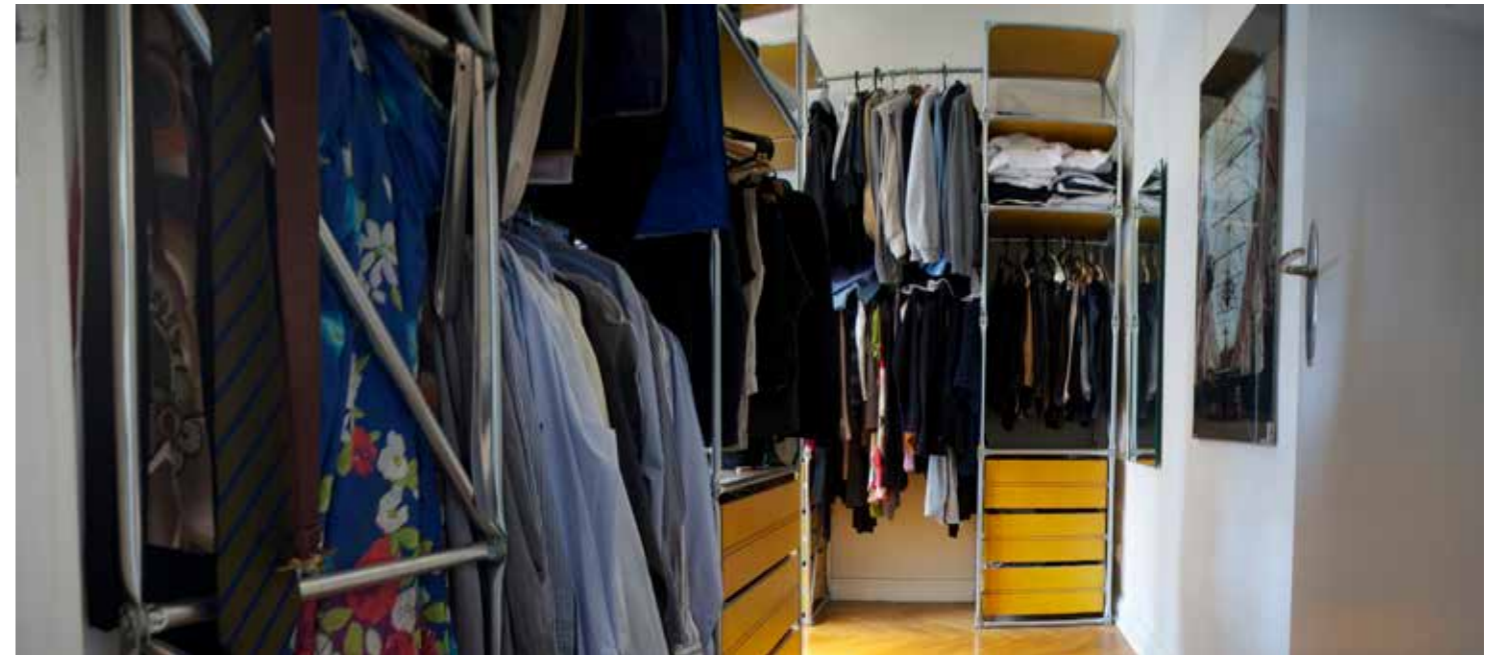
▲ Das renovierte Zimmer in der Nordostecke des Obergeschosses am 23. März 2014.

► Ein Zimmer in Mehrfachfunktion: Die Garderobe aus dem Jahr 2000 ist in ihrer dritten Aufstellversion in zwei Einheiten geteilt. Die Schubladen sind zweifach geschlitzt und gleiten in U-förmigen Profilen. (Technisch wären die beiden Schlitzte in der Frontblende nicht notwendig.) Das gelbliche finnische Sperrholz harmoniert mit dem verzinkten Stahlrohr ø 20 mm.

Das Bett im Vordergrund stammt aus dem Jahr 1989 und wurde (auf der Abbildung nicht sichtbar) aus Rohr ø 28 mm und einem Lattenrost hergestellt. Das Regal auf der rechten Seite ist das erste, das die spätere Regalgrundkonfiguration bestehend aus geraden Holmen, Diagonalen in der Tiefe und Rohren in der Schraubachse, deren Abplattung damals um 90° abgebogen wurde. Dieses Regal wurde auf dem Gemeinschaftsstand der Designagentur »Berliner Zimmer« 1988 auf der Möbelmesse in Köln ausgestellt. Als Leuchte kommt das »Eingemachte Licht« von 1999 zur Anwendung, Aufnahme 24. Januar 2015
