Berlin-Charlottenburg (Westend)  
Heerstraße 97

Sanierung und Modernisierung einer Doppelhaushälfte mit zwei Wohneinheiten im Verbund mit dem »Museum System 180«

Heerstrasse 97  
Berlin-Charlottenburg  
Sanierung und Modernisierung

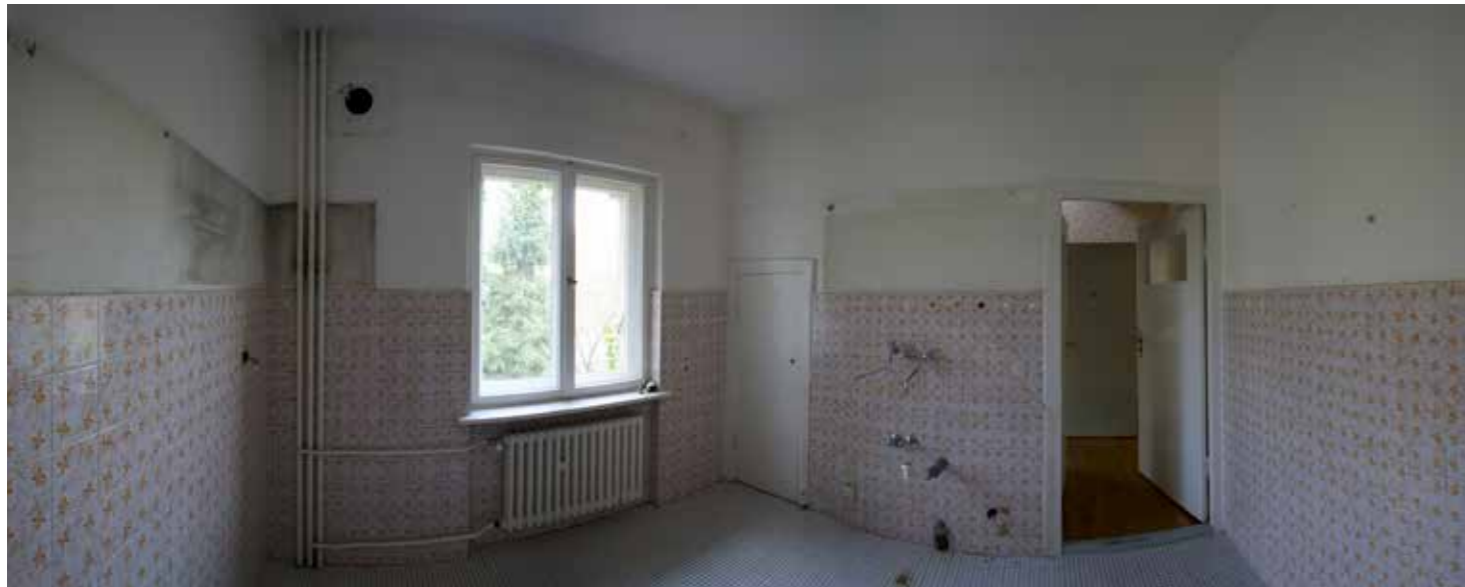
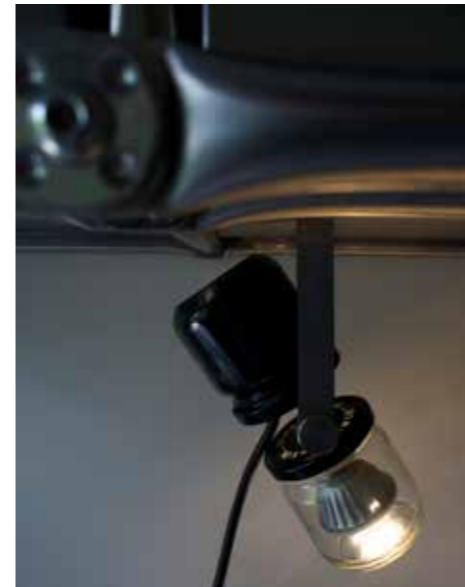
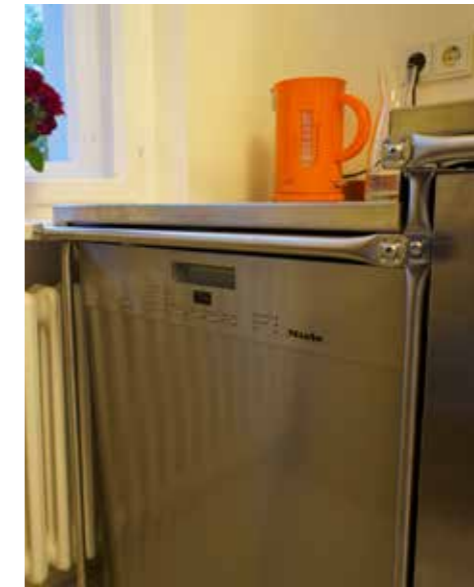
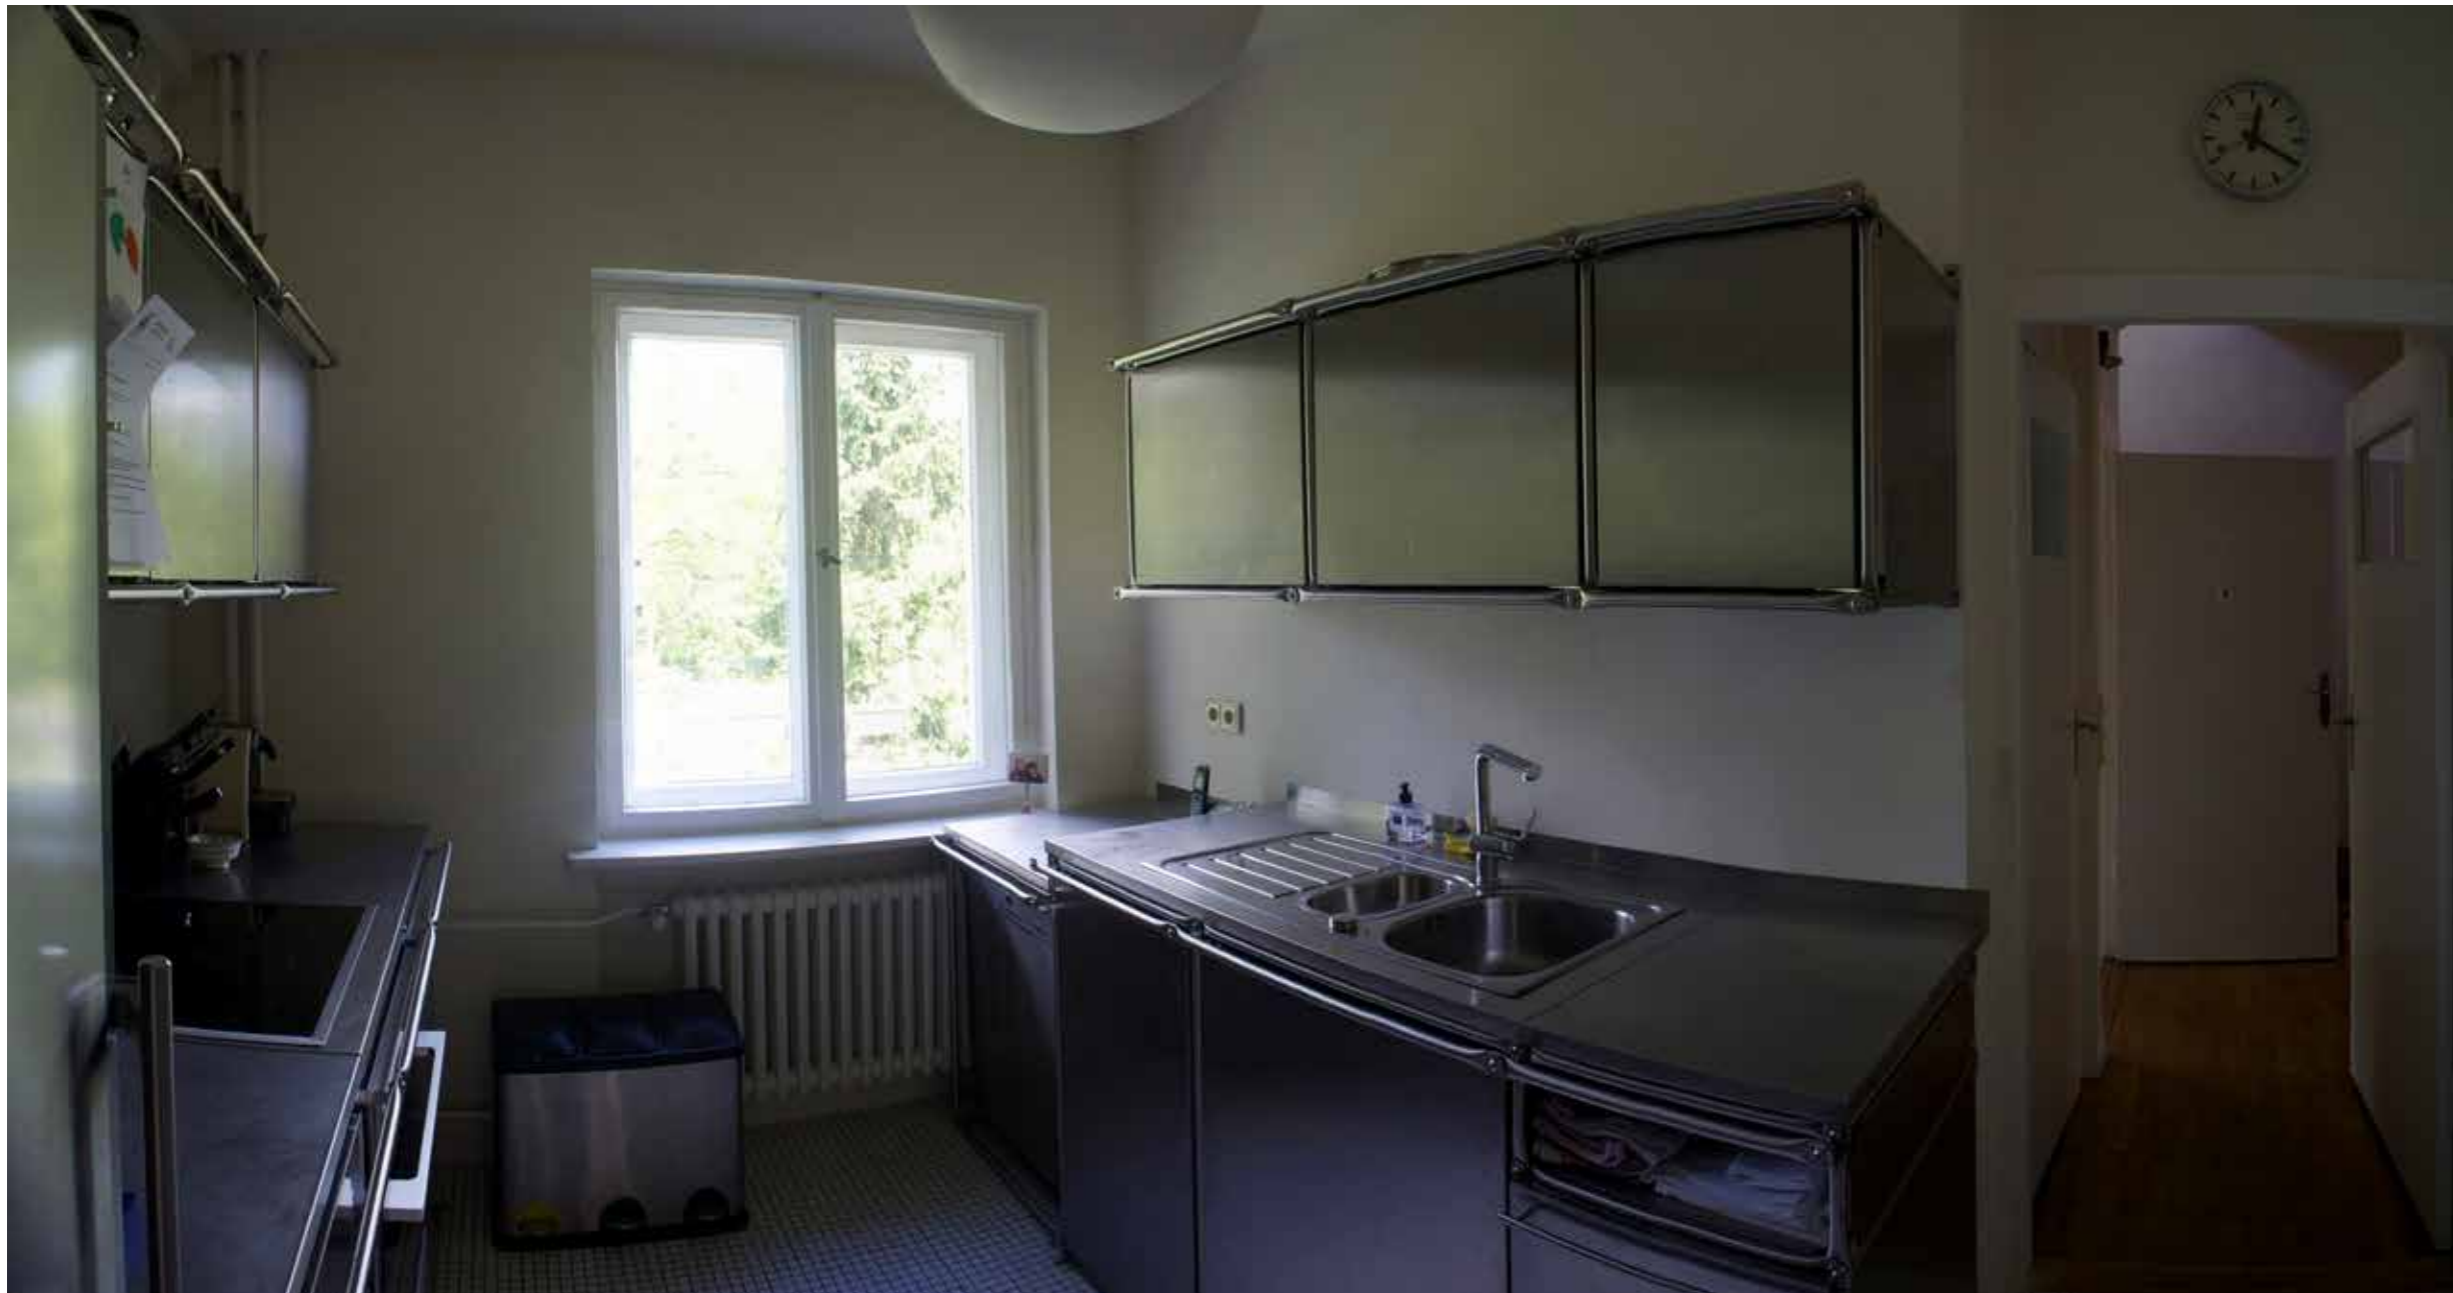
◀ ◀ ◀ ▶ Küche im Obergeschoss am 6. Januar 2014. In der Ecke neben dem Fenster ist der Zugang zur Speisekammer zu sehen. Eine Anregung wurde von diesem Bestand angenommen: die geflieste Heizkörpernische wurde im ganzen Haus mit weißen Scherben ausgeführt, Aufnahme 6. Januar 2014.

◀ Die westliche Seite der Küche integriert das Kochfeld und den Backofen von zwei Herstellern (Constructa und Miele). Die integrierte Spüle rechts im Vordergrund ist von Blanco, Aufnahme 22. Mai 2015

◀ ◀ ▶ Leuchte »Eingemachtes Licht 3« von Vollwerk für LED-Lampen mit Magnethalter (Prototyp der Ausstellung »Das Erbe« zum Bergbau im Saarland von 2012), Aufnahme 24. Mai 2015.

◀ ▶ Das modulare System der Küche »Mark 4« bewährt sich auch bei Sonderabmessungen, wie im Fall eines niedrigen unteren Fensterabschlusses, unter den die Edelstahlspülmaschine von Miele gut passt, aber für eine durchgehende Arbeitshöhe zu niedrig wäre, Aufnahme 12. Juni 2014.

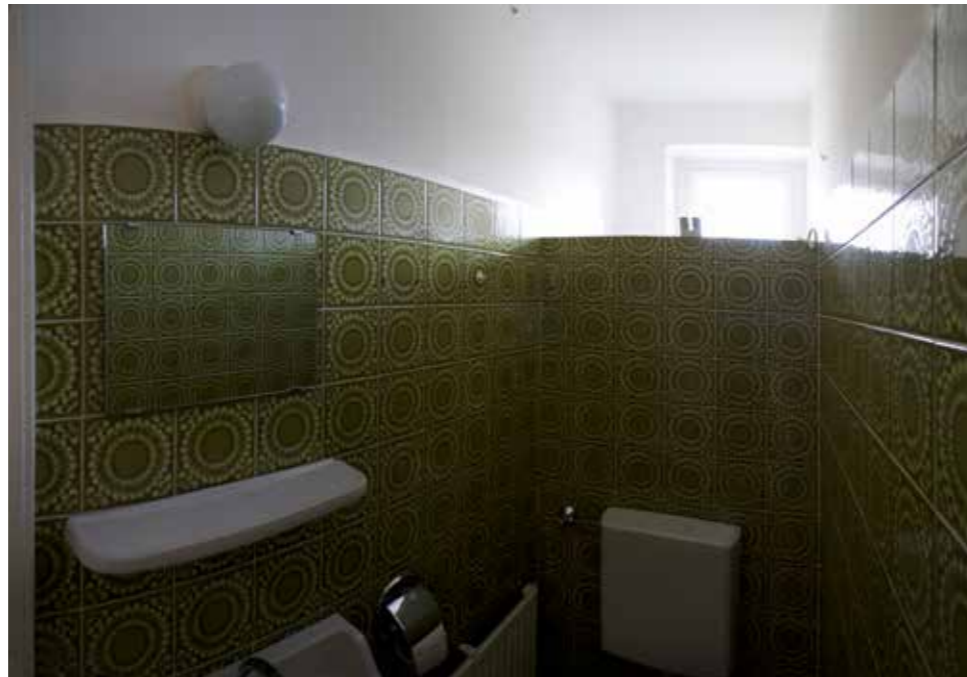
► Ehemalige Gästetoilette im Obergeschoss am 6. Januar 2014. Typisch für einen Berliner Wohnungsgrundriss ist die Toilette hinter der Speisekammer angeordnet. Das kleine Oberlichtfenster war von der Toilette aus mit einer Schubstange zu bedienen. Um eine Dusche aufnehmen zu können, musste die Speisekammer fallen und die westliche Wand 0,20 m in die Küche versetzt werden, Aufnahme 6. Januar 2014.

▼ Alle Wände und der Fußboden sind mit quadratischen Platten aus Anröchter Stein belegt und mit grünlich-grünlicher Fugenmasse verfugt worden. Eine feststehende, rahmenlose Glasplatte trennt den Duschbereich von der Toilette. Im steinplattenbündigen Spiegel ist eine Fassung für E27-Globelampen integriert, die dadurch in doppelter Helligkeit strahlt. Die Idee dieser Spiegelbeleuchtung ist Anregung aus der Deutschen Oper Berlin von Fritz Bornemann. Wenn es ganz hell sein soll, sind drei LED-Downlights dazuschaltbar, Aufnahme 22. Mai 2015.

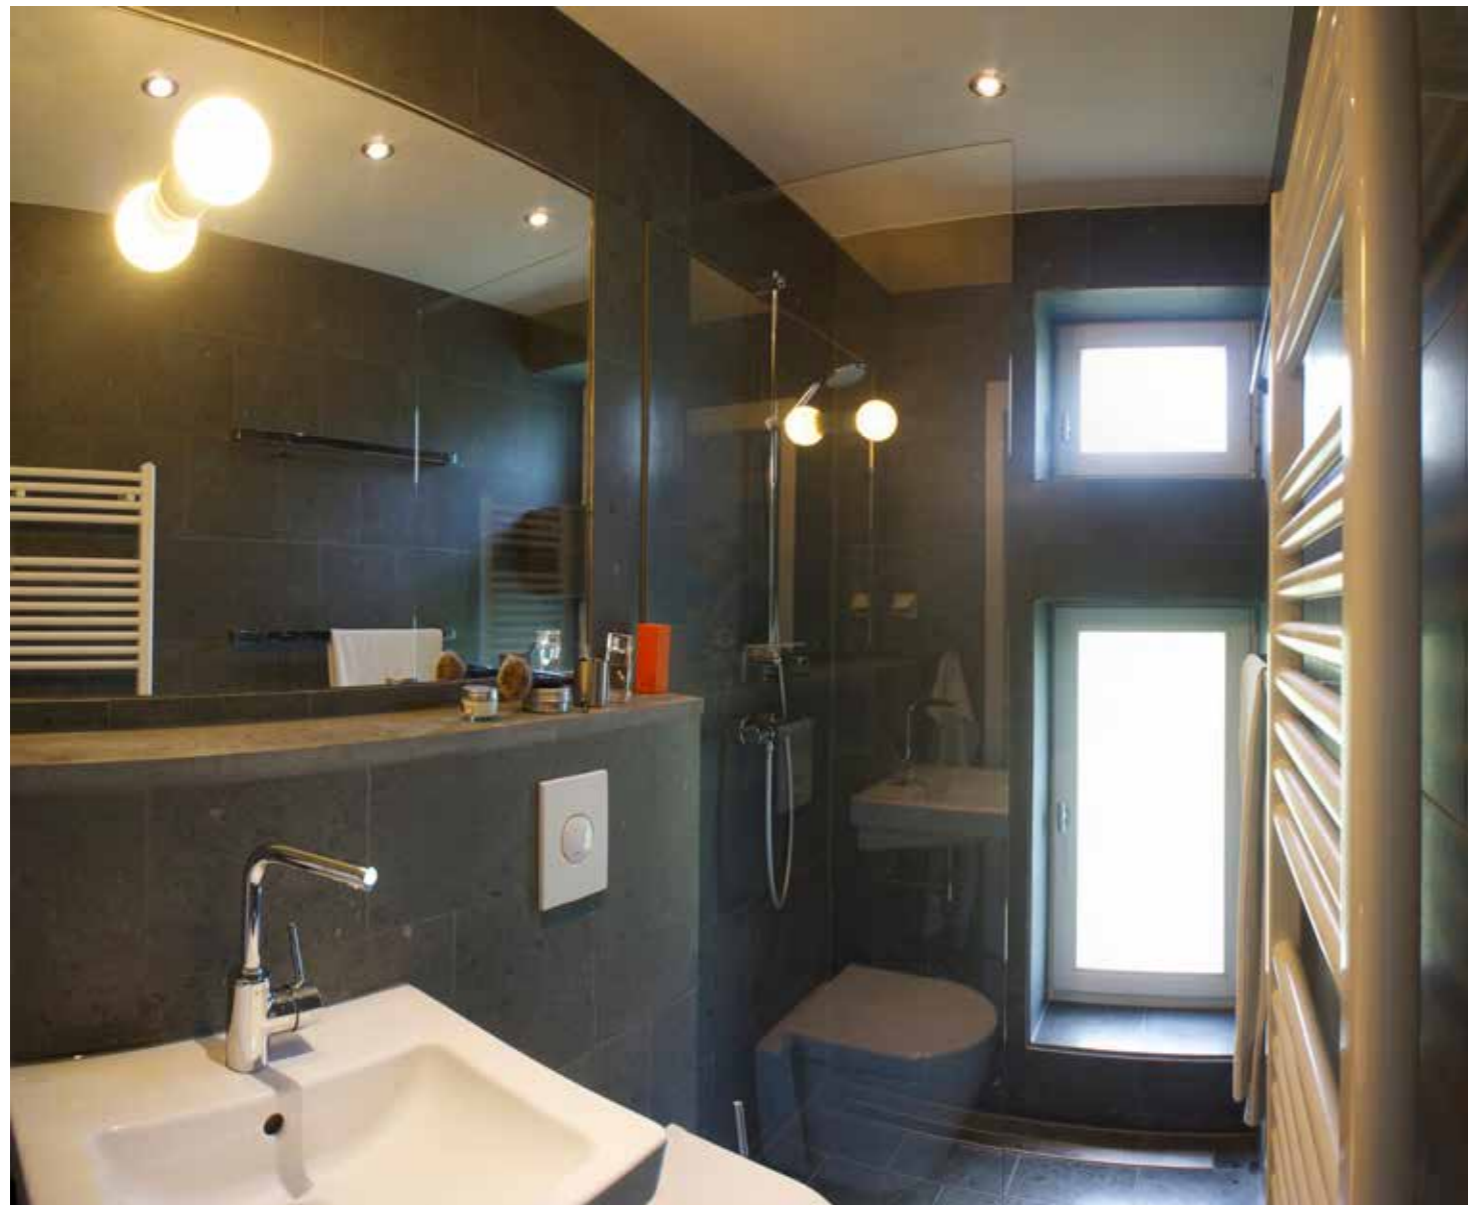
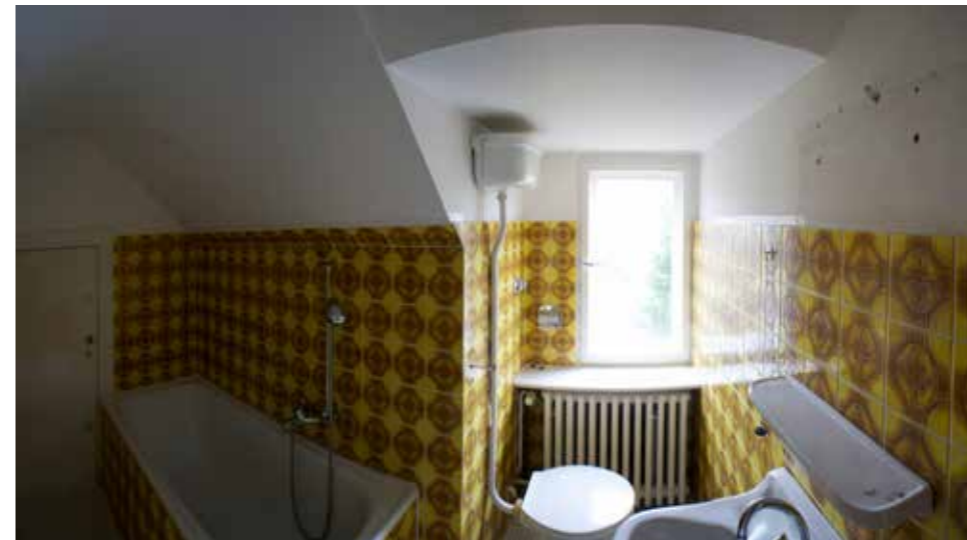
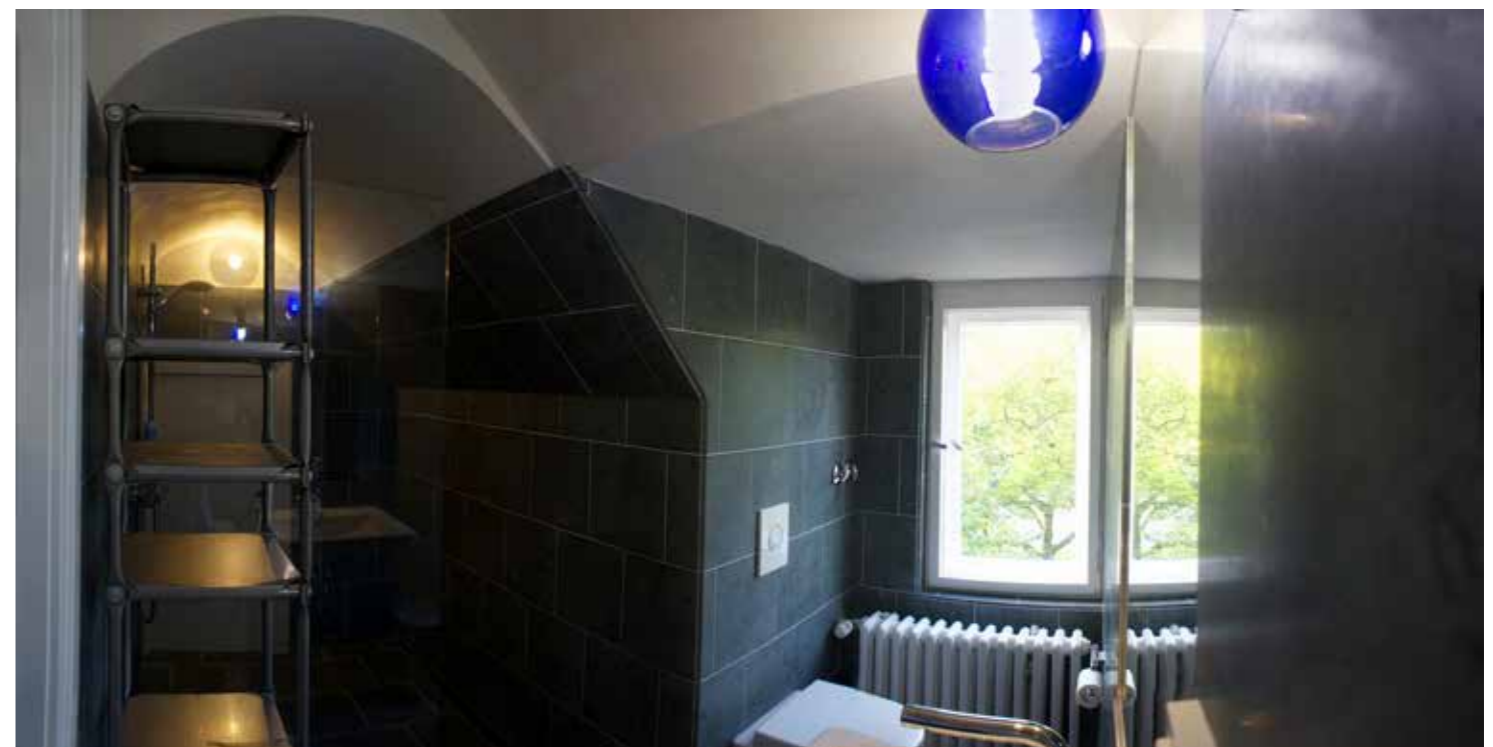
◄ Anröchter Stein wie er für die Landesausstellung ›Der Naumburger Meister – Bildhauer und Architekt im Europa der Kathedralen‹ 2011 in Naumburg für Sockel- und Vitrinenbau verwendet wurde, Aufnahme 24. März 2011.

◄ ▼ Das Bad der oberen Wohnung befand sich im Dachgeschoss. Alle Einbauten, der Boden und die Fliesen wurden entfernt, Aufnahme 6. Januar 2014.

▼ Wände und Fußboden im Bad im Dachgeschoss sind mit quadratischen Platten aus Anröchter Stein gefliest und mit silberweißer Fugenmasse verfugt worden. Die Badewanne wurde durch eine Duschanlage mit bodenbündigem Abfluss ersetzt. Das Regal auf der linken Seite stammt aus dem Jahr 1990 und war das erste mit Edelstahlrohren ø 20 mm. Die waagrechte Rohrkonfiguration mit so genannten Kombistäben (ein Ende abgeplattet, das andere mit einer Mutternhülse versehen) benötigt keine Diagonalen. Die Leuchte über dem Spiegel ist eine Variante der Wandleuchten für das Haus der Wannsee-Konferenz von 1992 mit einer blau durchgefärbten Mineralglaskugel in Anlehnung an die Topkapi-Ausstellung von 1988, hier mit einer spiralförmigen Kompaktleuchtstofflampe bestückt, Aufnahme 14. Juli 2014.

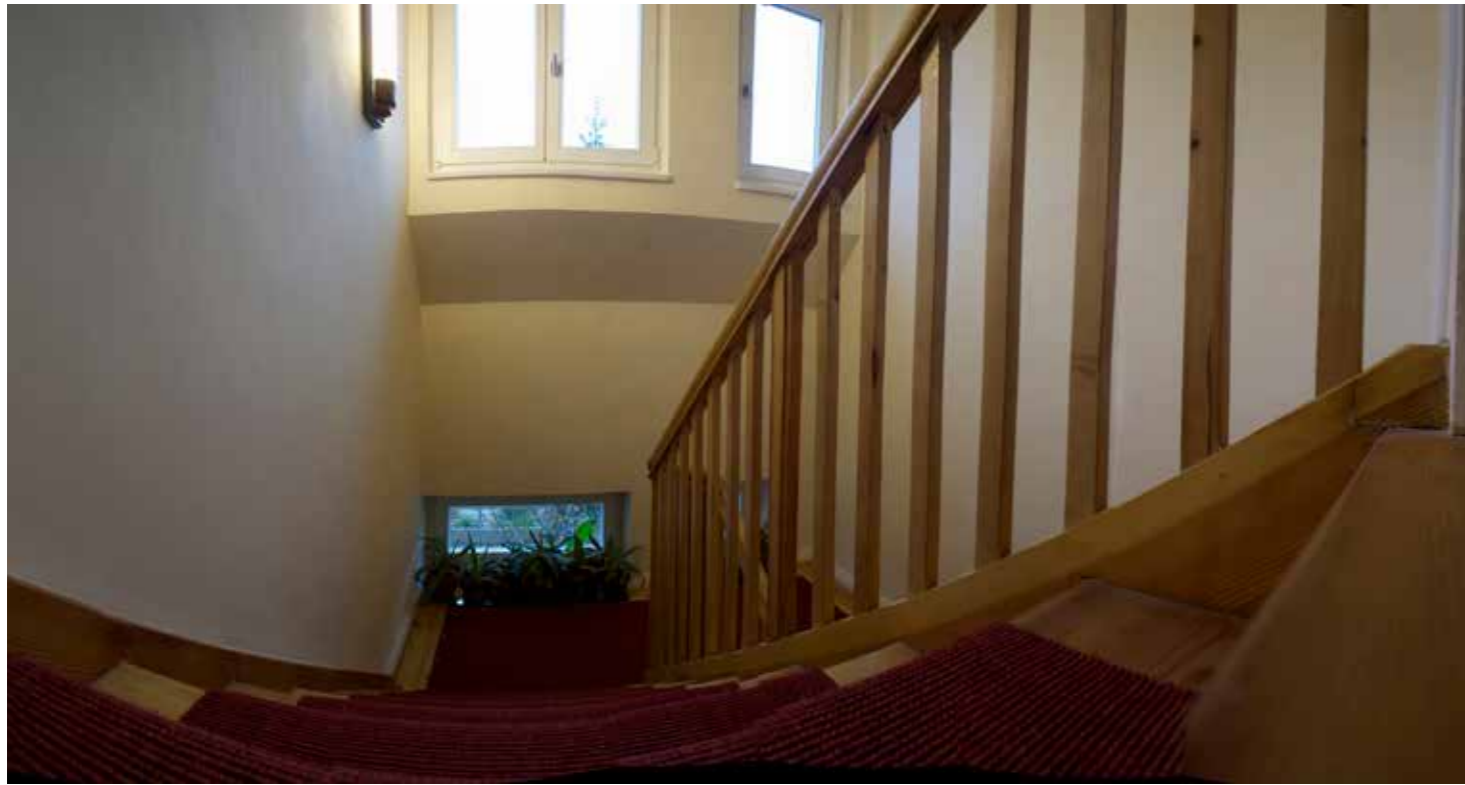
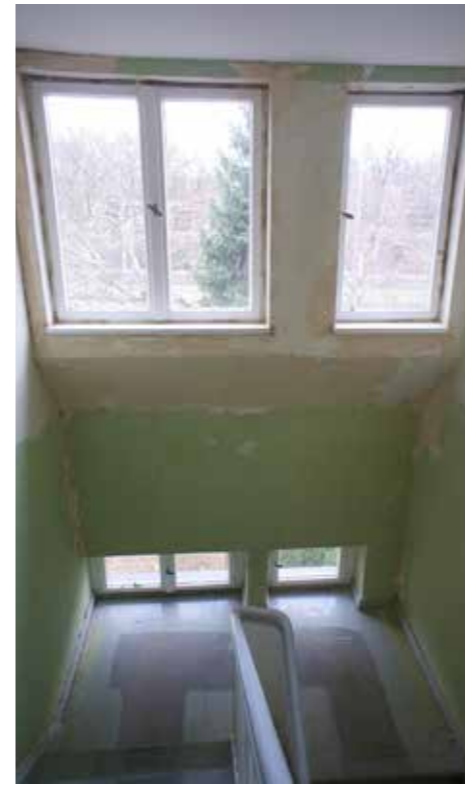
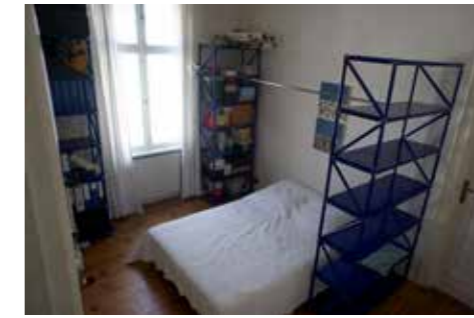
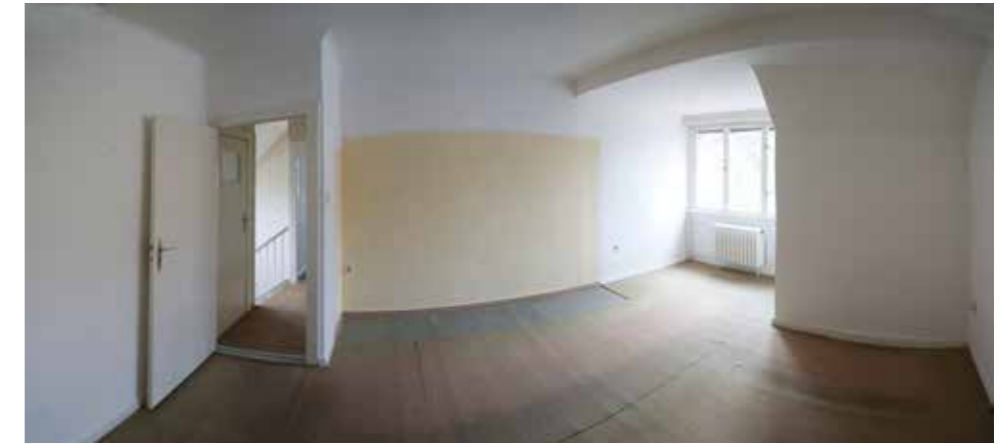
▲ Treppenanlage nach der Sanierung vom Dachgeschoss aus gesehen. Die originale Art-Deco-Wandleuchte passt sich bestens in den Grundton des Treppenhauses ein, Aufnahme an 22. Januar 2015.

▲ ▶ Treppenanlage zwischen Ober- und Dachgeschoss während der Sanierung, Aufnahme 11. Januar 2014

▲ ▲ ▶ ▶ Regale aus dem Jahr 1990 in der ursprünglichen Anordnung in Berlin-Friedenau als Relikt in einer Garderobe, die später als Gästezimmer diente. Der technische Standard mit Rohren  $\varnothing$  28 mm in der damaligen Lieblingsfarbe des Gestalters, ultramarin pulverbeschichtet, war bereits mit Noppen zur zusätzlichen formschlüssigen Kraftübertragung und orthogonalen Ausrichtung versehen. Der damals gewählte Schraubendurchmesser von 12 mm hat sich bei späteren Versuchen als unvorteilhaft gegenüber Verschraubungen mit M10 herausgestellt, Aufnahme 2. September 2012.

▲ ▶ ▶ Südzimmer im Dachgeschoss vor der Sanierung, aufgenommen am 6. Januar 2014

▶ Das Südzimmer im Dachgeschoss als Raum für einen vierjährigen Jungen mit den blauen Regalen – einer Garderobe aus dem Jahr 1993 – und einem Bett aus 2010 aus Edelstahlrohren  $\varnothing$  20 mm mit Lattenrost. Eine Schweizer Biedermeier-Kommode und ein afghanischer Kelim runden die Einrichtung ab. Nur hier wurden Vouten (Hohlkehle am Übergang von Wänden zur Decke) vorgefunden und von der Firma Wilkat liebevoll restauriert und ergänzt, Aufnahme 23. Januar 2015.

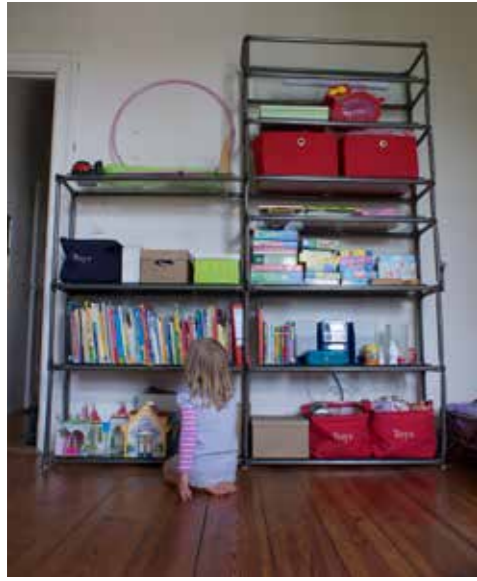
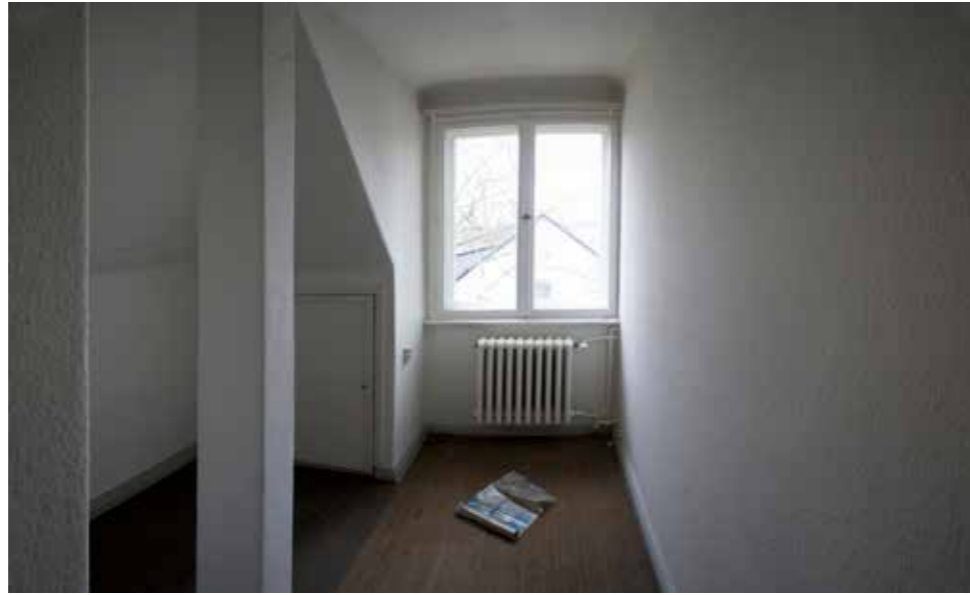
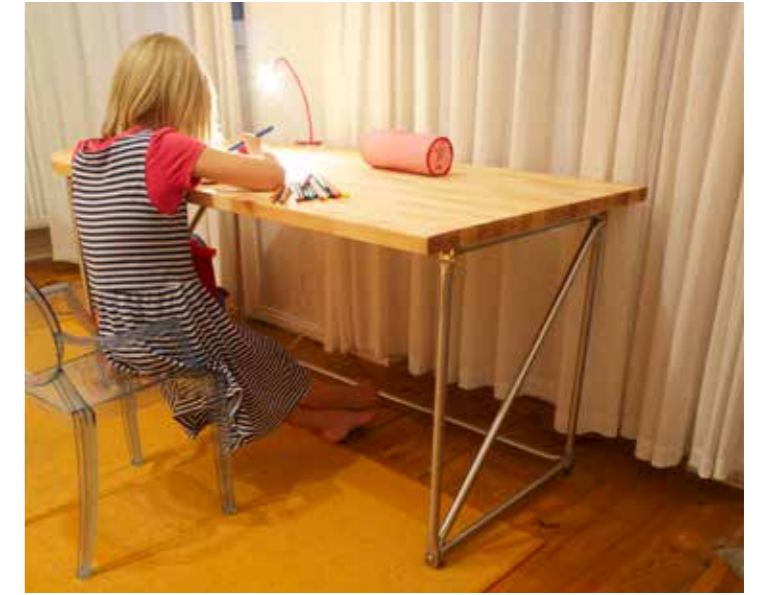
▲ „Urregal“ aus dem Jahr 1981. Nach einigen Versuchen mit geschmiedeten Rohren im Zuge der Erarbeitung der Ausstellung „Preußen – Versuch einer Bilanz“ im Berliner Martin-Gropius-Bau entstand in Handarbeit des Erfinders das erste Regal mit abgeplatteten Enden. Die Rohre wurden mit der Bügelsäge geschnitten, im Schraubstock abgeplattet und in der Ständerbohrmaschine gelocht. Zur Stabilisierung sind die Enden der waagerechten Stäbe um 45° abgebogen – Diagonalen kamen nicht zur Anwendung. Die Fotografie vom 6. Juni 2012 zeigt die Aufstellung des Urregals im Zimmer der Tochter in der Schmaragdorfer Straße 6 in Berlin-Friedenau.

▲ ▶ Richtung Osten im Dachgeschoss befanden sich in der Heerstraße 97 zwei nicht sehr große Zimmer, die zusammengelegt wurden. Auf der Abbildung ist das nördliche Zimmer mit der „Bettische“ links zu sehen. Die südliche (rechte) Wand in der Ostgaube wurde abgerissen, Aufnahme vom 6. Januar 2014.

▲ ▶ ▶ Skizze eines einfachen Schreibtisches, 14. Dezember 2010, mit Ergänzungen für einen Jugendtisch vom 3. August 2013

▲ ▶ ▶ ▶ Jugendtisch aus dem Jahr 2013 am ursprünglichen Aufstellungsort in Berlin-Friedenau am 24. August 2013

▶ Zimmer der Tochter im Dachgeschoss. Die zweite Tür des einstigen südlichen Zimmers lugt hinter dem Urregal hervor. In der Bettische versteckt sich der Prototyp des Stapelbetts „Rolf“, einer Adaption auf Anregung des Stapelbetts des Altmeisters Rolf Heide beruhend, Aufnahme 23. Januar 2015.

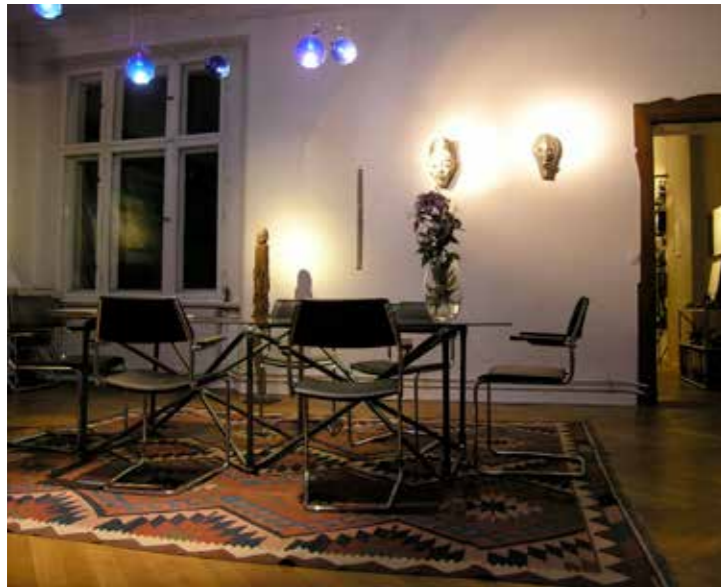
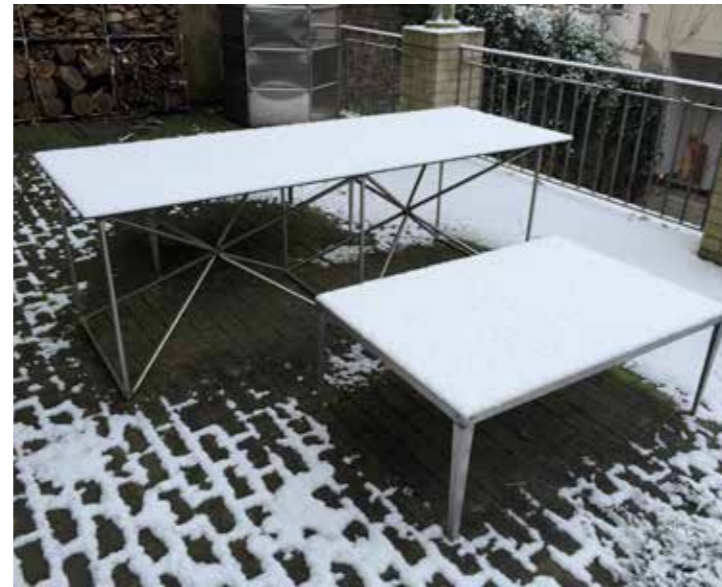
▲ ▲ Tischgestell aus 28 gleichen Rohren aus dem Jahr 1982. Die Rohre stammten von einem Gitterträger, der für das Anheben eines Bronzebrunnens von Sandro Chia und Enzo Cucchi anlässlich der Ausstellung ZEITGEIST im Berliner Martin-Gropius-Bau mit dort vorhandenen Rohren mit Durchmesser 25 mm gefertigt wurde. Die Zweitverwendung als Tischuntergestell war gleichsam ein *Upcycling*. Die Fotografie wurde in der Schmargendorfer Straße 6 in Berlin-Friedenau am 16. Oktober 2004 aufgenommen..
