Stand: 3. März 2020

**Machbarkeitsstudie
Industriemuseum
»Electropolis Berlin«
im AEG-Kasino
Oberschöneweide**

Band 3

**Architektur
Raumbuch
Szenografie**

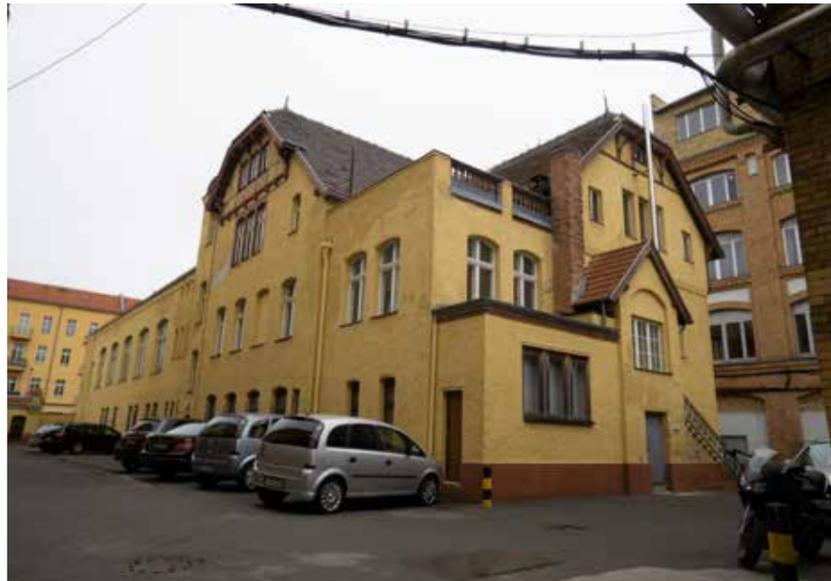
2 Nordwestliche Längsfassade und Rückseite, 27. August 2018

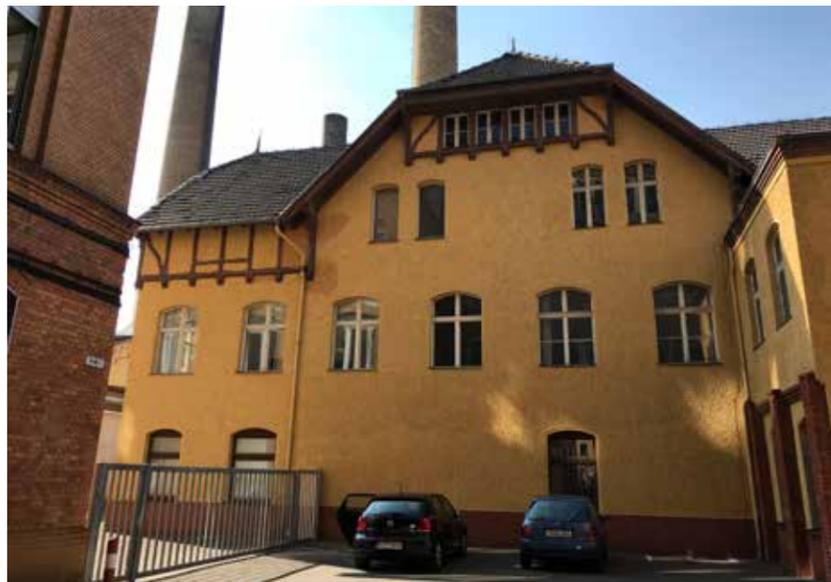
3 hinterer Bereich der südöstlichen Längsfassade, 8. August 2018

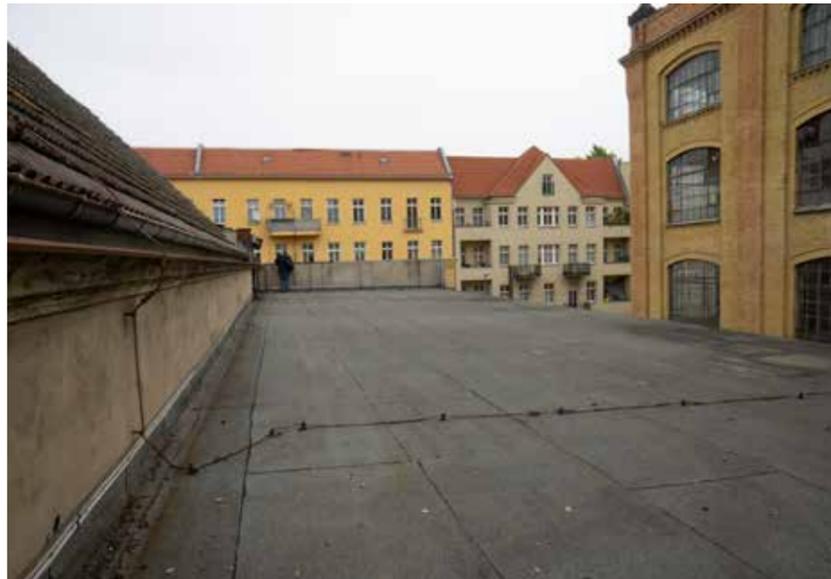
2 Flachdachbereich im 2. Obergeschoss (über den Seitenräumen), 27. August 2018

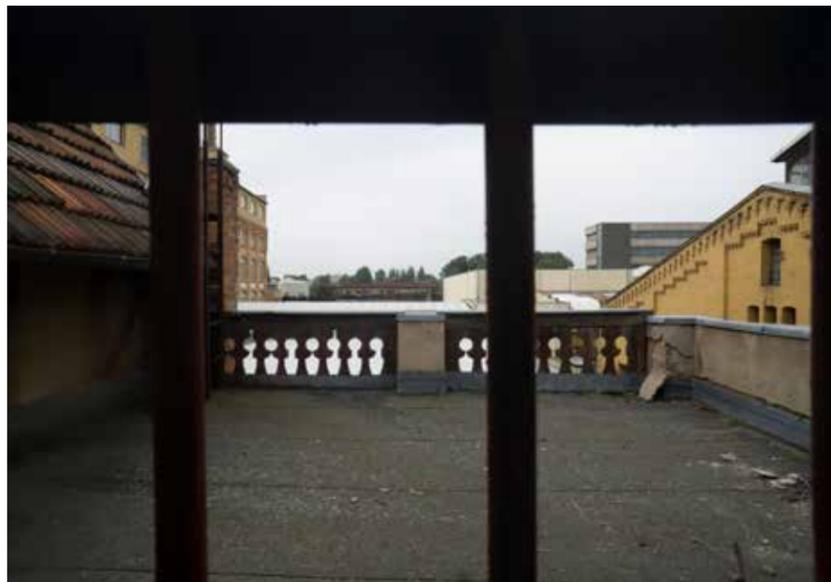
3 Hintere Terrasse in der Südwestecke des 1. Obergeschosses, 27. August 2018

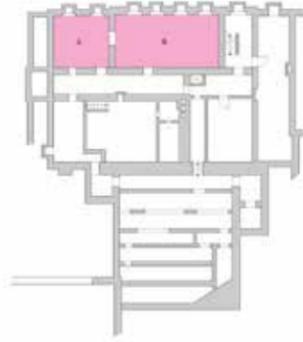
- In der Wand- und Deckenkonstruktion befinden sich stark korrodierte Stahlträger.
- willkürliche Decken- und Wanddurchführungen
- Es befinden sich ungesicherte Schächte und Kanäle im Fußboden, diese sind ca. 50 cm tief und zur Hälfte mit Wasser gefüllt.

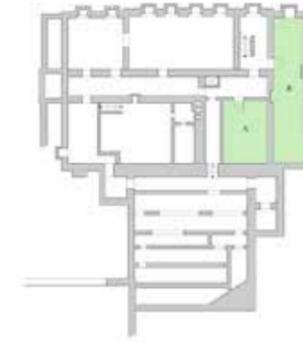
- In der Wand- und Deckenkonstruktion befinden sich stark korrodierte Stahlträger.
- willkürliche Decken- und Wanddurchführungen
- unzureichende Raumhöhe für eine Nutzung
- aktuell Schmutzwasseranschluß im Teil A

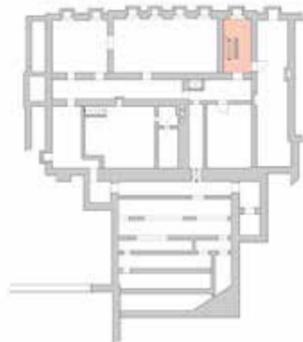
- In der Wand- und Deckenkonstruktion befinden sich stark korrodierte Stahlträger.
- willkürliche Decken- und Wanddurchführungen

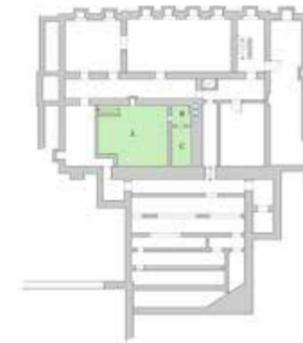
- In der Wand- und Deckenkonstruktion befinden sich stark korrodierte Stahlträger.
- willkürliche Decken- und Wanddurchführungen

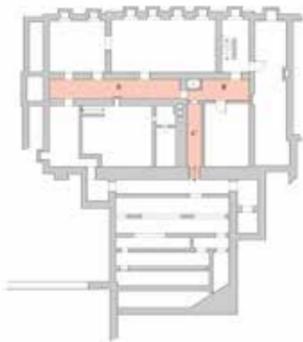
- In der Wand- und Deckenkonstruktion befinden sich stark korrodierte Stahlträger.
- willkürliche Decken- und Wanddurchführungen

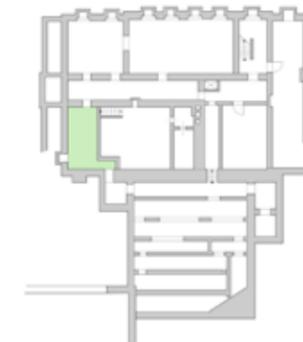
- In der Wand- und Deckenkonstruktion befinden sich stark korrodierte Stahlträger.
- In diesem Raum befinden sich aktuell die Hausanschlüsse für Strom und Wasser.

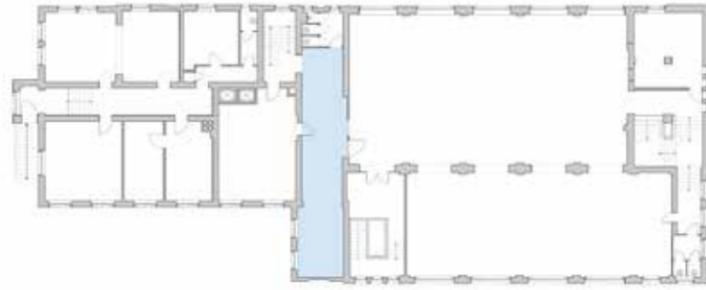
- Decke teilweise eingebrochen
- Hier gibt es einen Höhenversprung im Fußboden von ca. 5 cm. Die veränderte Höhe setzt sich im Verlaufe des Geschosses zum Treppenhaus 2. Rettungsweg fort. Für eine barrierefreie Nutzung muss hier ein Höhenausgleich hergestellt werden.

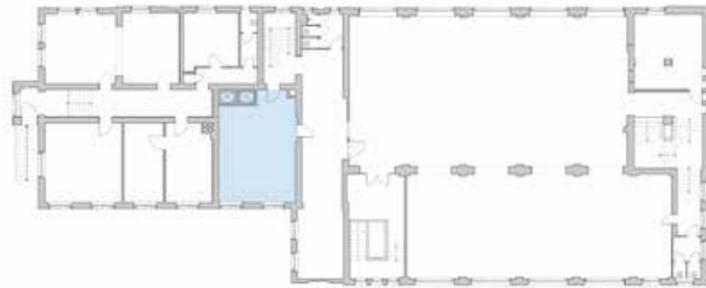
- Decke teilweise eingebrochen
- Der Fußbodenbelag liegt ca. 10 cm über dem Treppenhausflur. Für eine barrierefreie Nutzung muss hier ein Höhenausgleich hergestellt werden.
- Hier verläuft Wasser- und Abwasserinstallation der angrenzenden Wohnung.

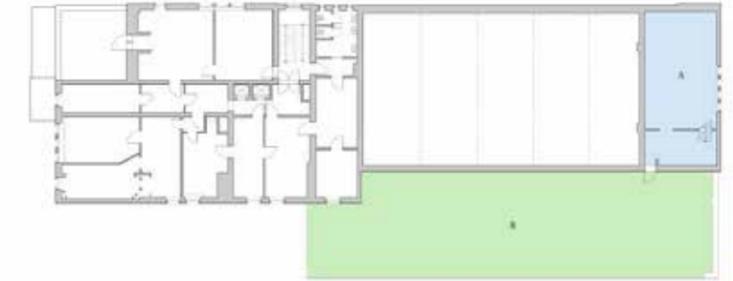
Schäden:

- Der Ausgang zum Dach ist für eine Nutzung der Dachterrasse als öffentliche Dachterrasse nicht ausreichend dimensioniert.
- Es gibt keine Umwehrung

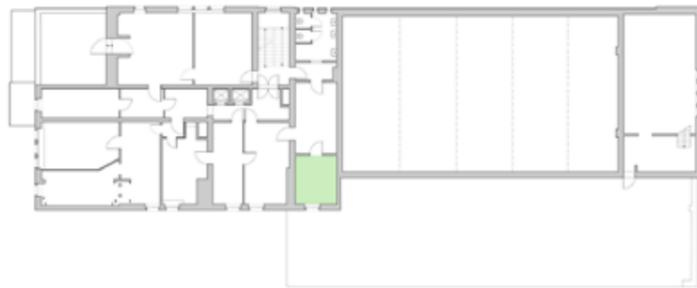
Schäden:

- Decke teilweise eingebrochen
- Die bauzeitliche Raumhöhe ist unzureichend für eine zeitgemäße Nutzung. Hier kann durch Umbau ein Zugang und Rettungsweg für die Dachterrasse geschaffen werden.

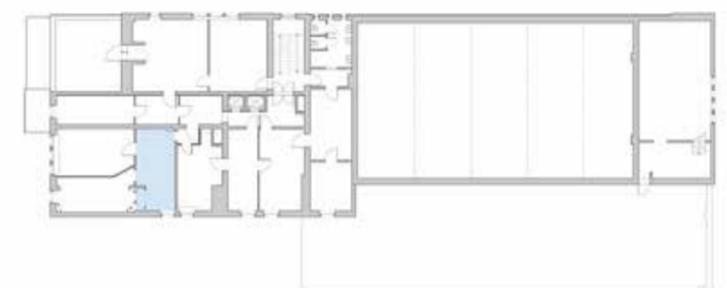
Schäden:

- Hinter abgefallenen Wandverkleidungen an Außenwänden tauchen textile Wandbespannungen auf. Liegen hier bauzeitliche Befunde vor?

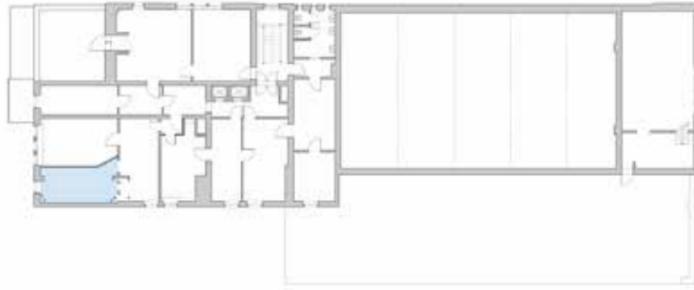
Schäden:

- Ein Teil des Dachtragwerkes ist sichtbar und zeigt eine provisorische Sicherung/Reparatur.
- Hinter abgefallenen Wandverkleidungen an Außenwänden tauchen textile Wandbespannungen auf. Liegen hier bauzeitliche Befunde vor?

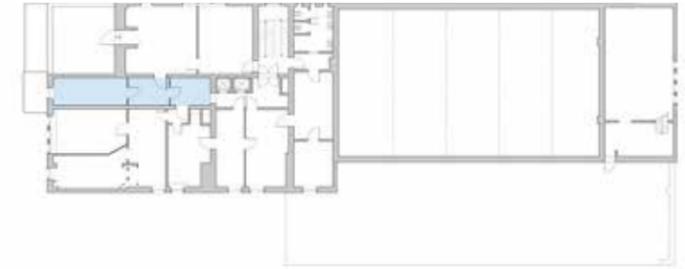
1. Dachgeschoss Raum 2.13

Schäden:

- Decke/Dachschräge teilweise eingebrochen

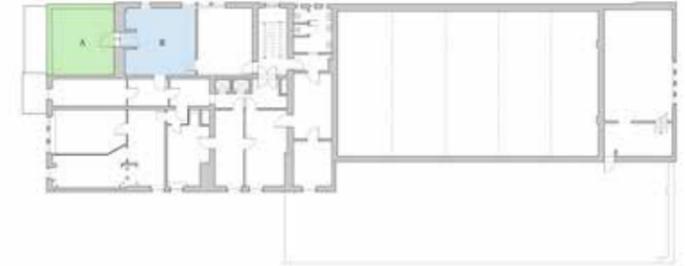
1. Dachgeschoss Raum 2.14

Schäden:

- Dachschräge teilweise eingebrochen

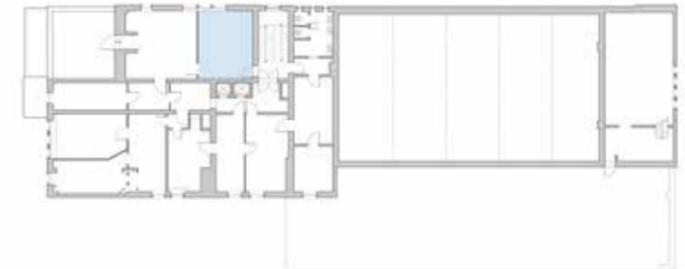
1. Dachgeschoss Raum 2.15

Schäden:

- Decke teilweise eingebrochen

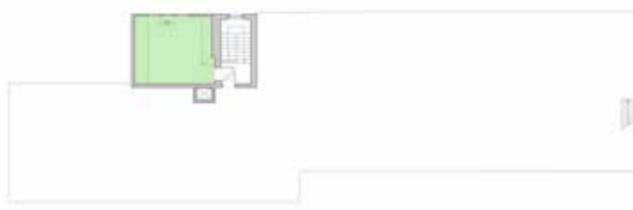
2. Dachgeschoss Raum 3.01

Schäden:
- Ein freiliegender Balkenkopf der Dachkonstruktion ist zerstört
- Die Fachwerkaußenwand ist in diesem Bereich so beschädigt, dass sie nach außen hin offen ist.

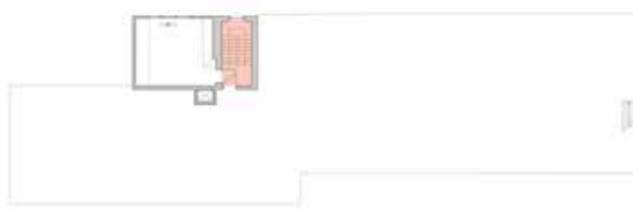
2. Dachgeschoss Raum 3.02

Schäden:
- Ein Stahlträger des darüberliegenden Turmhelmes liegt frei und ist stark korrodiert.
